**REGISTRO FOTOGRÁFICO
PROGRAMA DE MANTENIMIENTO DE EDIFICIOS ESCOLARES PÚBLICOS**

SITUACIÓN DE DEFICIENCIAS DETERMINADAS

DEPARTAMENTO:	Chimaltenango	MUNICIPIO:	San Juan Comalapa
NOMBRE DEL ESTABLECIMIENTO:	Escuela Oficial Rural Mixta JM caserío XetonoX	DIRECCIÓN DEL ESTABLECIMIENTO:	Caserío XetonoX, aldea Panabajal, San Juan Comalapa
CÓDIGO DEL ESTABLECIMIENTO:	04-04-0212-43	FECHA:	16/02/24

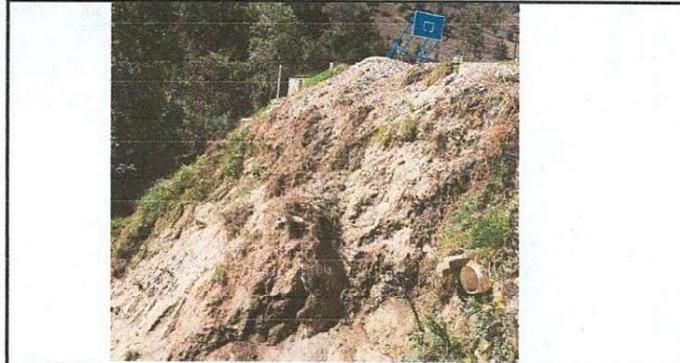
Foto 1: Primer tubo del sistema principal de aguas pluviales que necesita ser atendida.

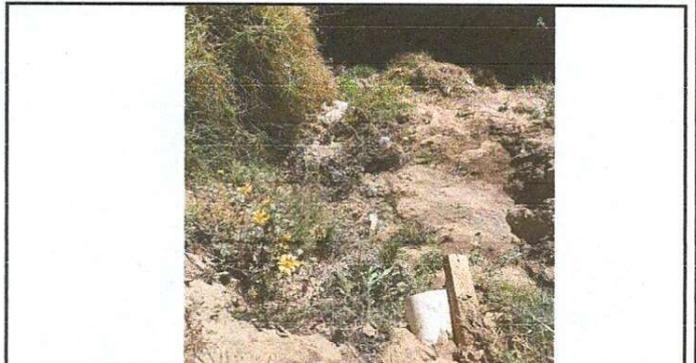
Foto 2: Erosión que ha causado el primer tubo principal de aguas pluviales.

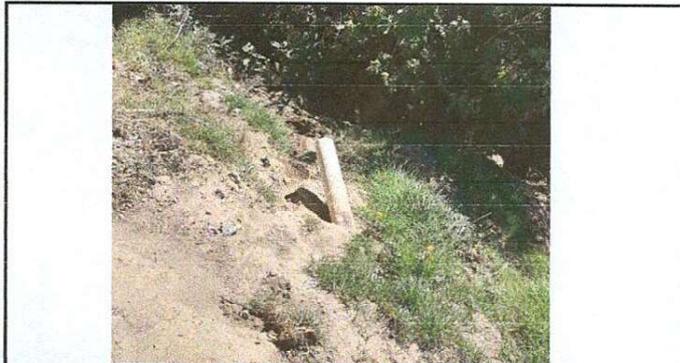
Foto 3: Segundo tubo principal de aguas pluviales que también causa erosión del terreno.

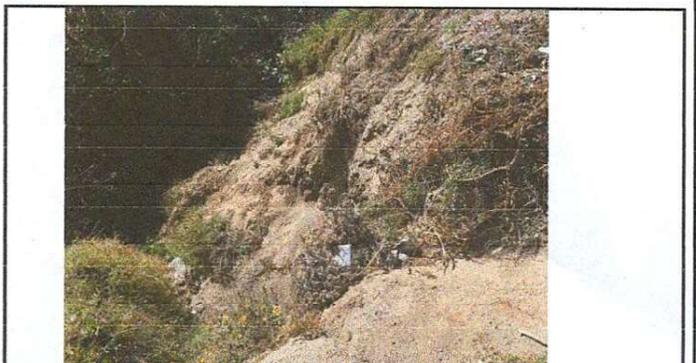
Foto 4: Deterioro del terreno debido a las aguas pluviales.

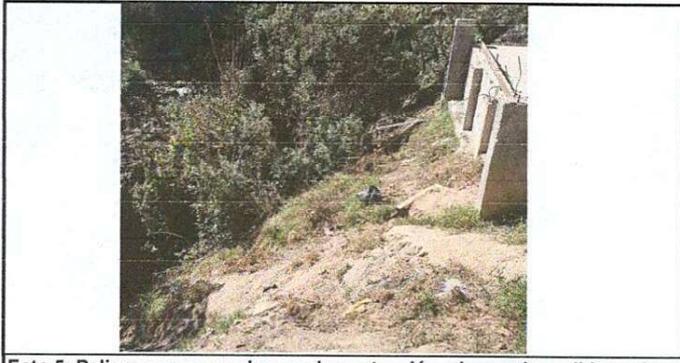
Foto 5: Peligro que corre el muro de contención y la cancha polideportiva de la escuela debido a la erosión del terreno causado por las aguas pluviales.

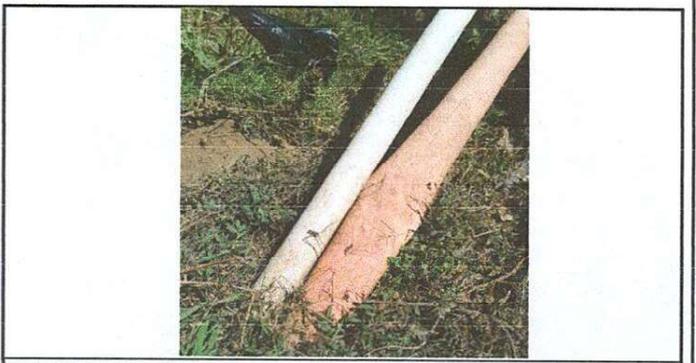
Foto 6: Tubo de aguas negras de la cocina (color naranja) que necesita sustitución debido a que se encuentra en mal estado.

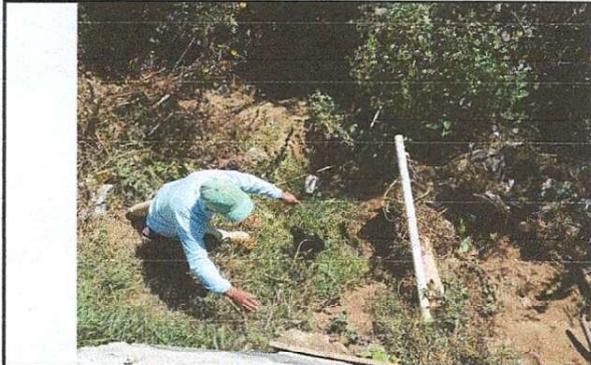
Foto 7: Tubo de aguas negras de la pila que por la posición en que se encuentra también causa erosión.

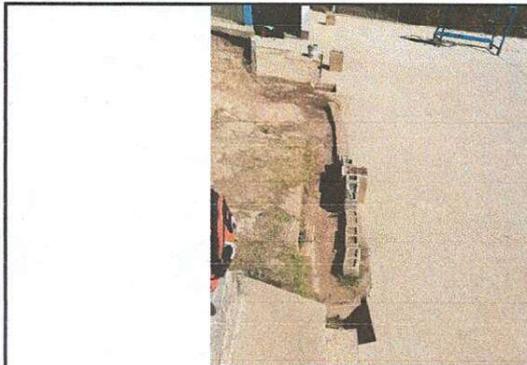
Foto 8: Cuneta donde llega el agua pluvial que no cuenta con rejas.

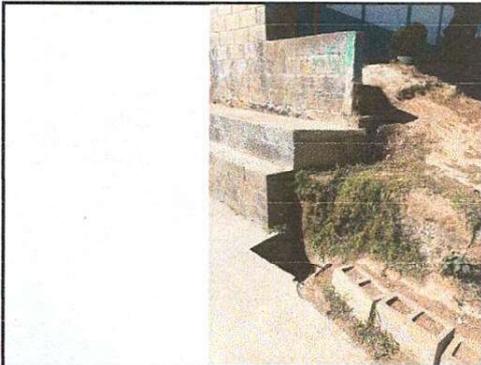
Foto 9: Tragante que no cuenta con tapadera o rejas y representa un peligro para los niños, niñas y personal docente.

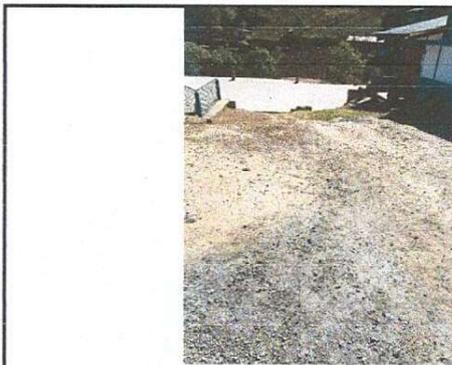
Foto 10: Deterioro del patio central.

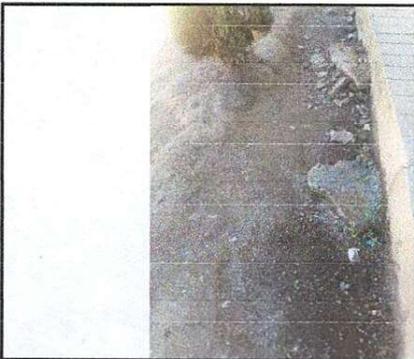
Foto 11: Deterioro del patio central.
