**REGISTRO FOTOGRÁFICO
PROGRAMA DE MANTENIMIENTO DE EDIFICIOS ESCOLARES PÚBLICOS**

Ministerio de Educación
GUATEMALA

DEPARTAMENTO:	CHIMALTENANGO	MUNICIPIO:	SANTA APOLONIA
NOMBRE DEL ESTABLECIMIENTO:	ESCUELA OFICIAL RURAL MIXTA	DIRECCIÓN DEL ESTABLECIMIENTO:	CASERÍO LA VEGA, ALDEA CHIQUEX
CÓDIGO DEL ESTABLECIMIENTO:	04-05-0245-43	FECHA:	4/03/2024

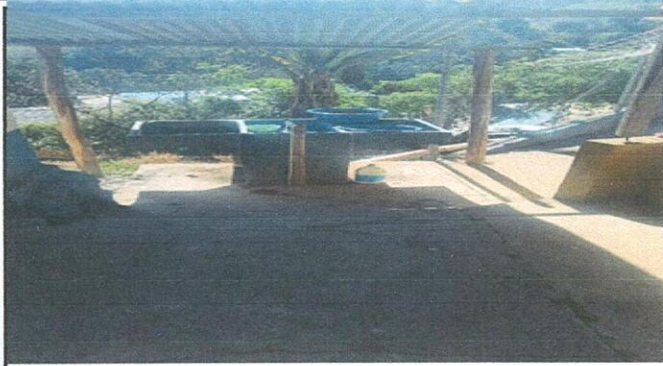
el motivo por el cual se decide el cambio de la pila es por el mal estado en que se encuentra

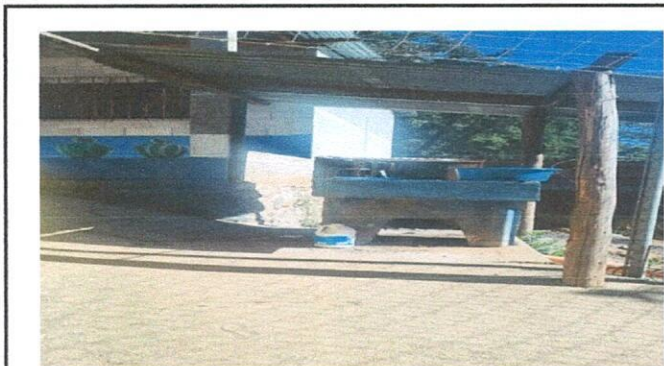
la pila se encuentra en malas condiciones

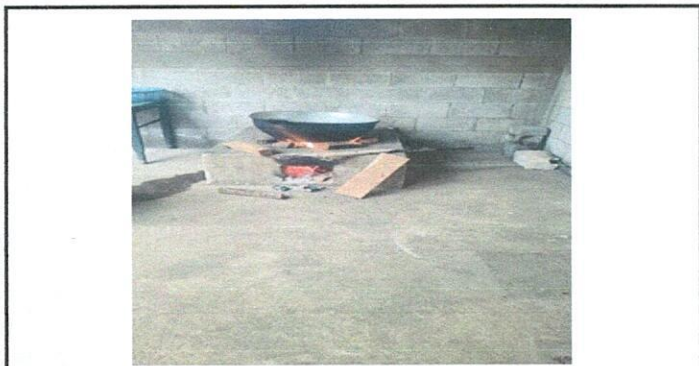
se necesita un pollo o estufa de leña para la preparacion de los alimentos de los alumnos

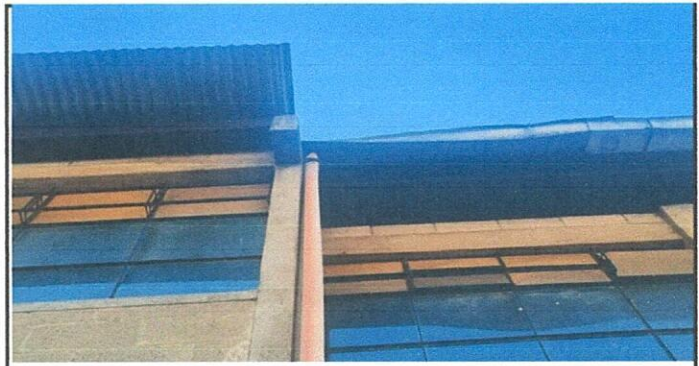
los canales y bajadas de agua se encuentran en malas condiciones y afecta al establecimiento en los días de lluvia

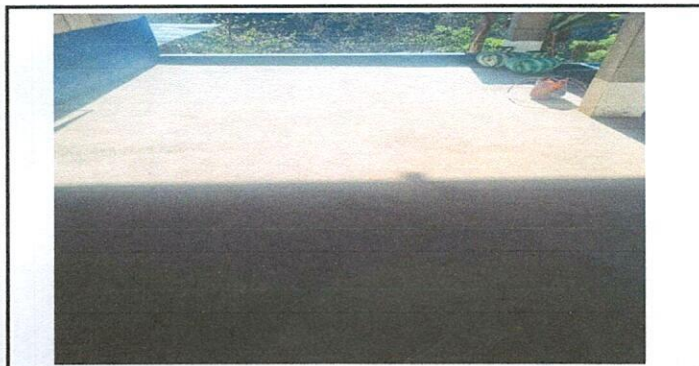
en la actualidad el corredor de la cocina es de cemento y se penso en colocar piso ceramico

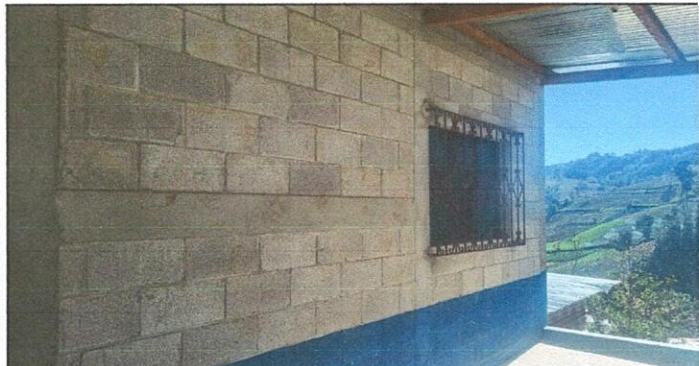
las paredes de la cocina se encuentran en malas condiciones, se penso en un repello de monocapa
