SITUACIÓN DEFICIENCIAS DETERMINADAS

DEPARTAMENTO:	Chimaltenango	MUNICIPIO:	Tecpán Guatemala
NOMBRE DEL ESTABLECIMIENTO:	Escuela Oficial Rural Mixta	DIRECCIÓN DEL ESTABLECIMIENTO:	Barrio Asunción Manzanales
CÓDIGO DEL ESTABLECIMIENTO:	04-06-0023-43	FECHA:	20/08/2024

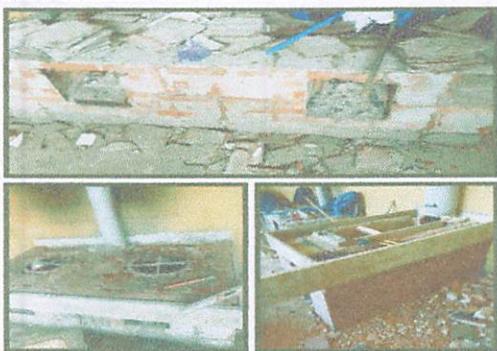
Foto 1: Remodelación de estufas rurales, colocación de hierro en marco y sustitución de piso azulejo.

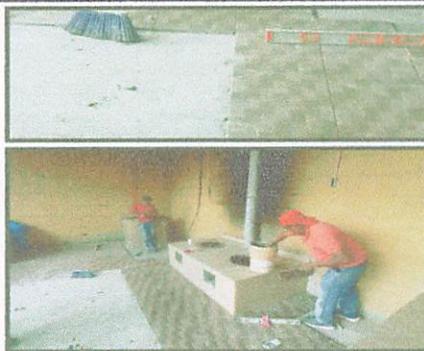
Foto 2: Colocación de piso azulejo sobre piso de cemento actual de la cocina y sustitución de piso de estufas rurales.

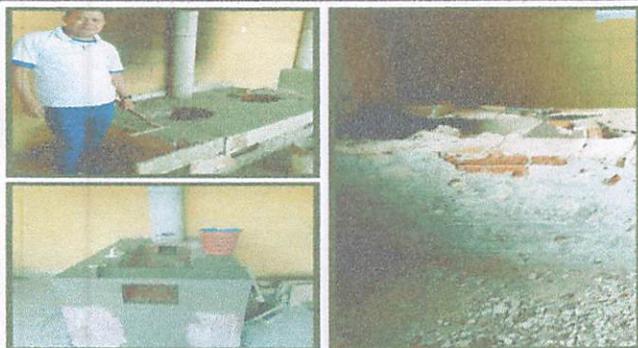
Foto 3: Remodelación de estufas rurales.

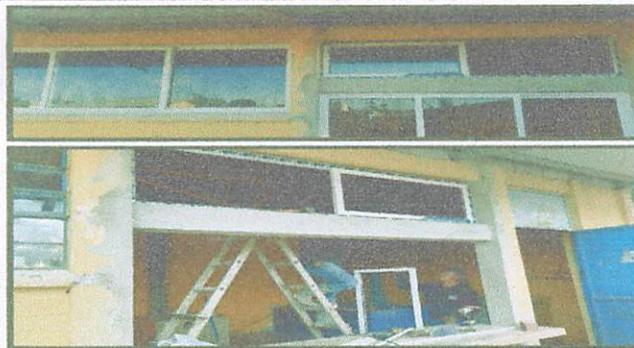
Foto 4: Colocación de ventanales, pintado de cocina y conexión eléctrica.

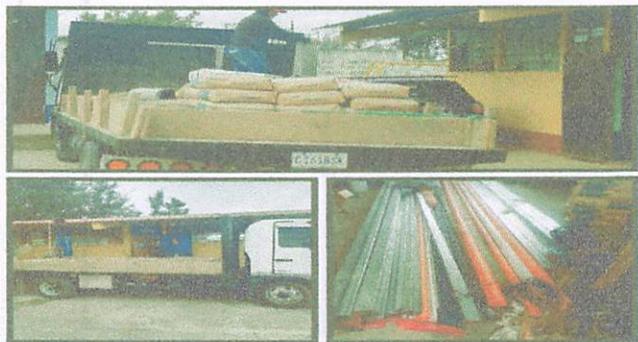
Foto 5: Entrega de materiales para realización de los trabajos en la EORM Barrio Asunción Manzanales.

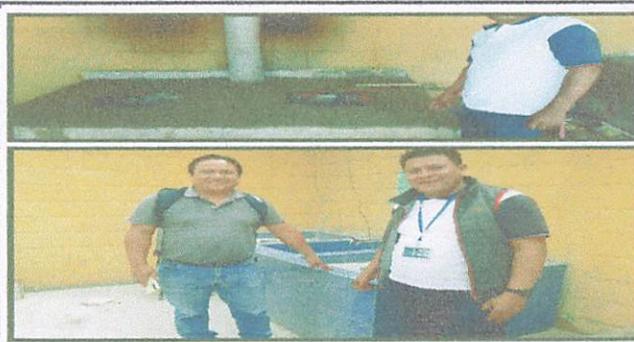
Foto 6: Visita de perosnero del Minsterio de Educación sobre el avance del proyecto.

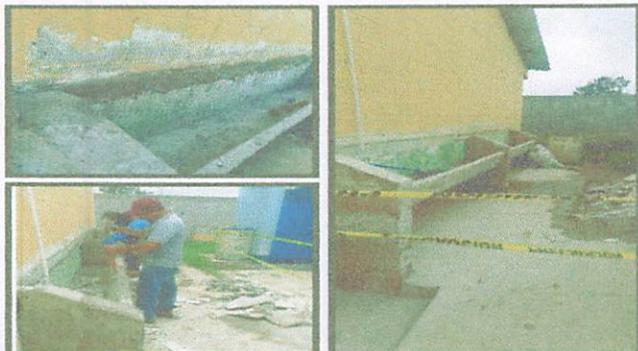
Foto 1: Remodelación de lavamanos, sustitución de piso azulejo y sustitución de chorros.

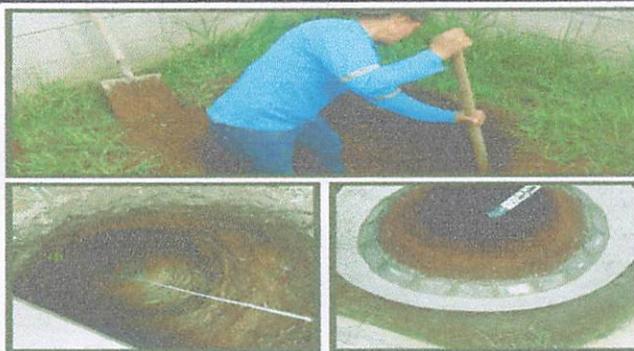
Foto 2: Perforación de pozo de absorción de aguas residuales de cocina y lavamanos.

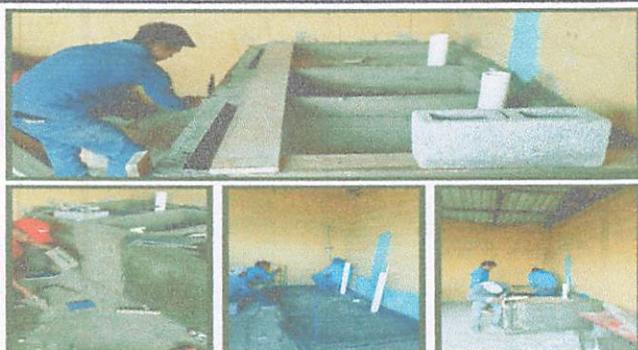
Foto 3: Construcción de pila con dos lavaderos en área de cocina.

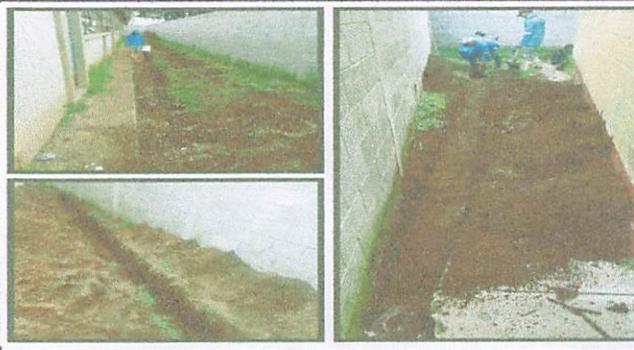
Foto 4: Perforación de zanja para drenaje conexión de agua de lavamanos hacia pozo de absorción.

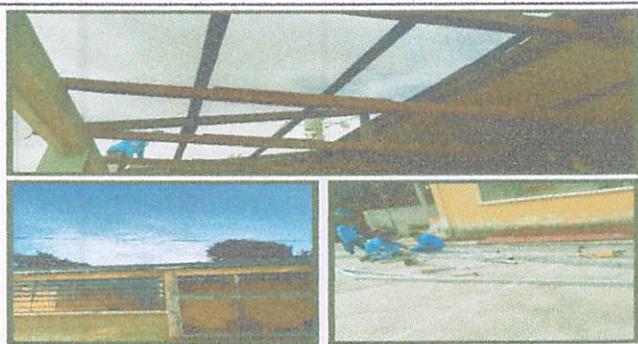
Foto 5: Cambio de estructura del techo de la cocina de madera a estructura metálica.

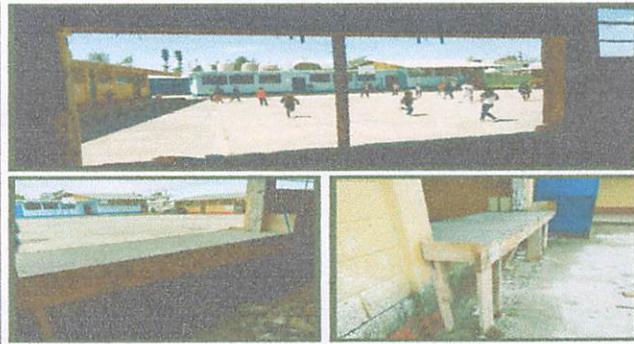
Foto 6: Perforación de vano para desayunador para entrega de alimentos y utilización como barra de picador de verdura y usos varios.
