SITUACIÓN DEFICIENCIAS DETERMINADAS

DEPARTAMENTO:	CHIMALTENANGO	MUNICIPIO:	TECPÁN GUATEMALA
NOMBRE DEL ESTABLECIMIENTO:	EORM	DIRECCIÓN DEL ESTABLECIMIENTO:	ALDEA PAXOROTOT
CÓDIGO DEL ESTABLECIMIENTO:	04-06-0316-43	FECHA:	15/05/2024

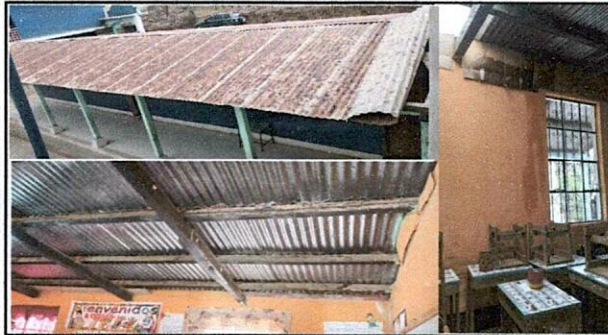
Foto 1: Cubierta de láminas: cambio de las mismas por acanaladas de calibre 26.

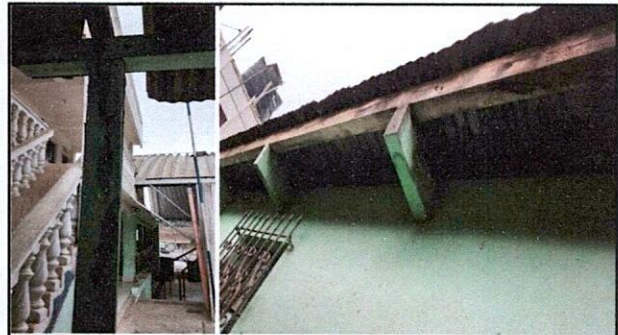
Foto 2: Estructura de techos: la estructura de techos ya se encuentra podrida, apollillados por lo que es necesario la reparación de las mismas.

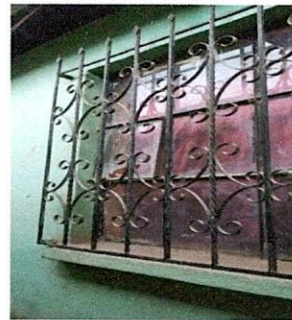
Foto 4: Ventanas: cambio de vidrios, mantenimiento y pintado de balcones.

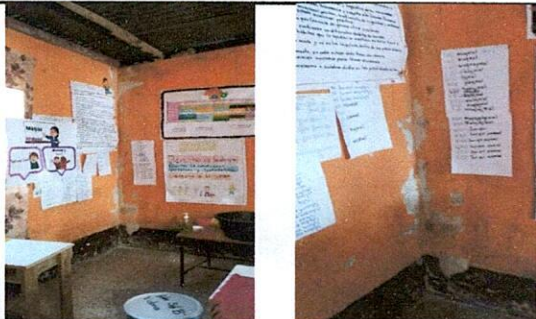
Foto 5: Reparación de repello y cernido de paredes: exterior e interior.

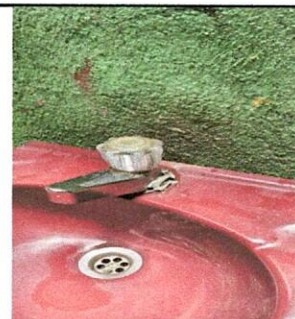
Foto 6: Servicios sanitarios y accesorios: cambio de llave de chorro de lavamanos tipo crucetas Grival GR 7111.

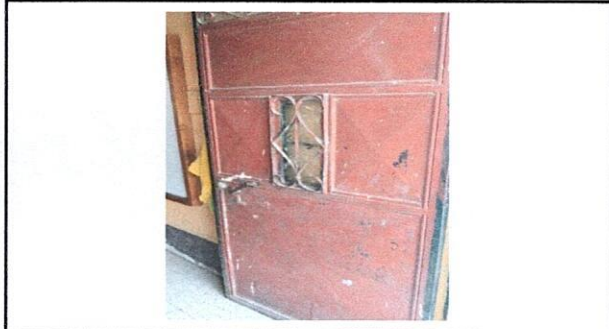
Foto 1: Puertas: pintado de puertas.

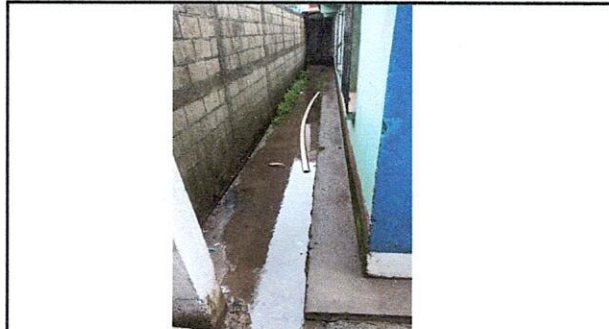
Foto 2: Cunetas de concreto: para las aguas pluviales en época de invierno.
