SITUACIÓN DEFICIENCIAS DETERMINADAS

DEPARTAMENTO:	Chimaltenango	MUNICIPIO:	Tecpán Guatemala
NOMBRE DEL ESTABLECIMIENTO:	EOUM	DIRECCIÓN DEL ESTABLECIMIENTO:	Sector El Mirador Barrio San Antonio
CÓDIGO DEL ESTABLECIMIENTO:	04-06-3166-43	FECHA:	21 de junio de 2024

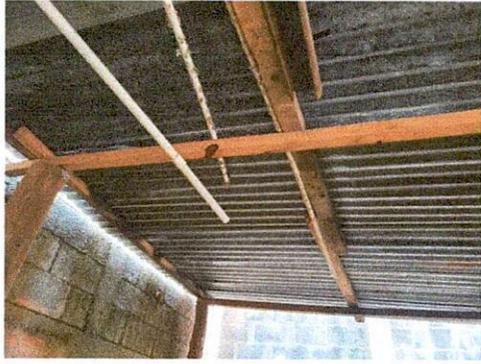
Foto1: Renglón No. 1 Cubierta de láminas

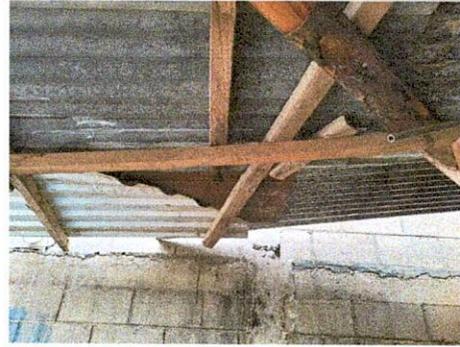
Foto 2: Renglón No. 1. Como se puede observar la lámina ya está deteriorada por lo cual es necesario la sustitución.

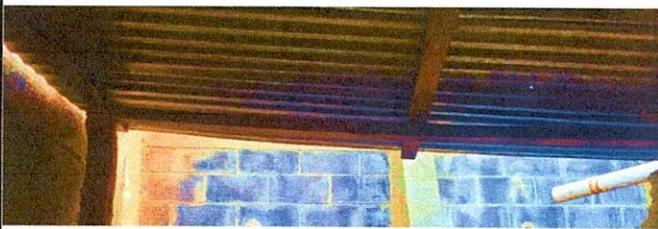
Foto 3: Renglón No. 1 La cubierta de láminas cuenta con algunos agujeros donde filtra el agua.

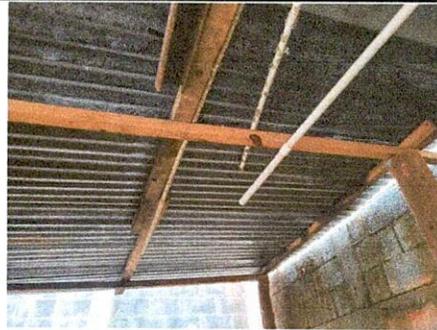
Foto 4: Renglón No. 2 Estructura de techo.

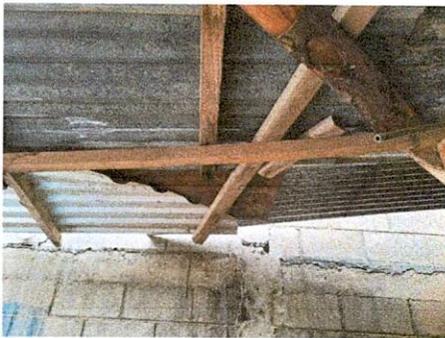
Foto 5: Renglón No. 2. Es importante la sustitución de la estructura de techo debido a que el actual es inseguro por las enmiendas que tiene.

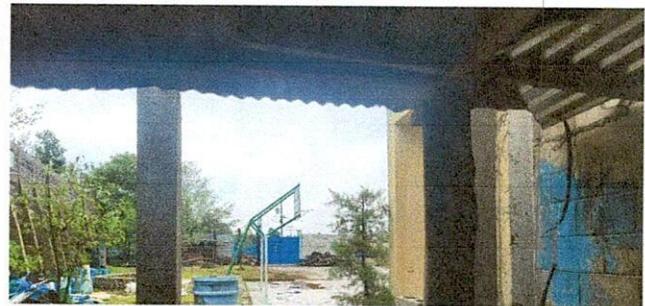
Foto 6: Renglón No. 2. Como se puede observar las reglas que sostiene el techo es de riesgo.

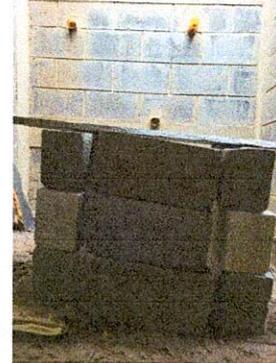
Foto 2: Renglón No. 5. Reparación o sustitución de azulejo en pila.

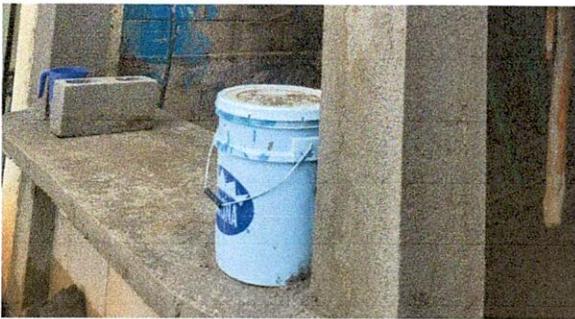
Foto 3: Renglón No. 5. Reparación o sustitución de azulejo en plancha de concreto para hacer entrega de alimentació escolar.

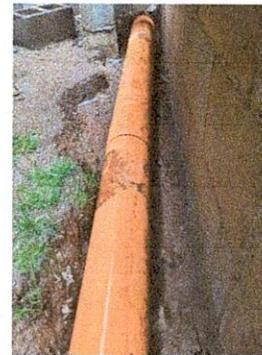
Foto 4: Renglón No. 6 Reparación de Red de drenajes y red de agua potable.

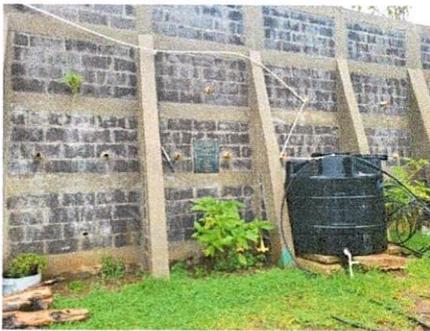
Foto 5: Es necesario la reparación de agua potable para la calidad de la alimentación escolar.

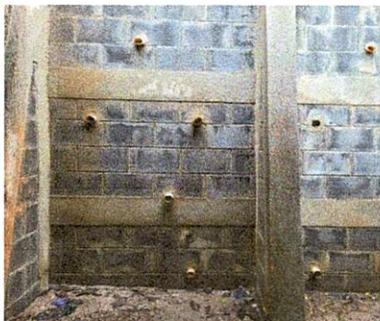
Foto1: Renglón No. 3 Canales y bajadas de agua pluvial.

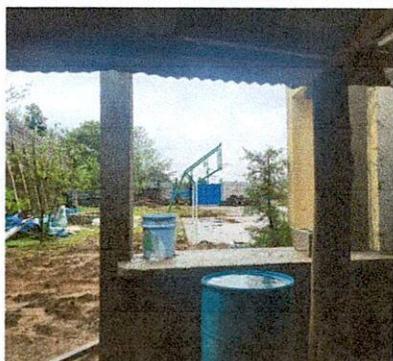
Foto 3: Renglón No. 3. Como se puede observar hace falta la instalación de canales para el agua pluvial.

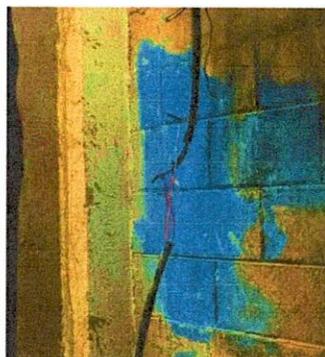
Foto 4: Renglón No. 4 Pintura en muros interior y exterior.

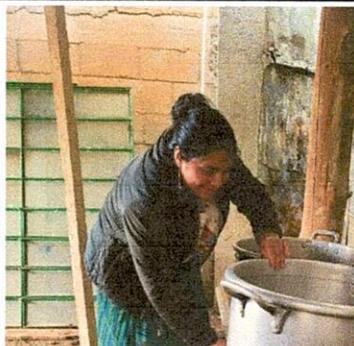
Foto 5: Renglón No. 4. Es necesario la sustitución de pintura de muros debido al desgaste del mismo.

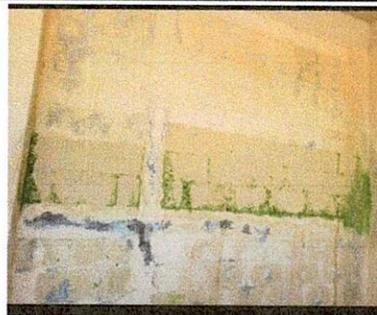
Foto 6: Renglón No. 4. Como se puede observar se filtra el agua en la pared por ello es importante la sustitución de pintura impermeable.

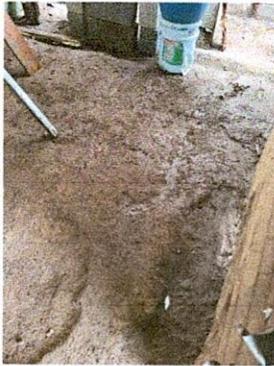
Foto 1: Renglón No. 7. Mano de obra con factura (albañil, herrero, electricista y plomero) Es importante la mano de obra para cubrir la tierra con cemento y piso antideslizante.

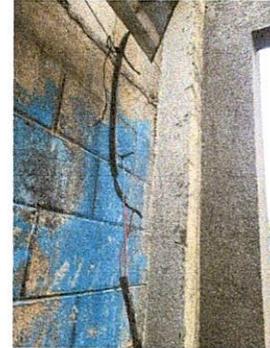
Foto 2: Renglón No. 7. Es importante la mano de obra del electricista para sustitución de electricidad.

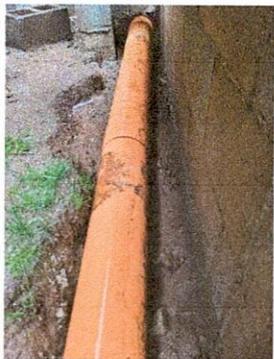
Foto 3: Renglón No. 7. También es importante la mano de obra del plomero para la reparación de las tuberías.

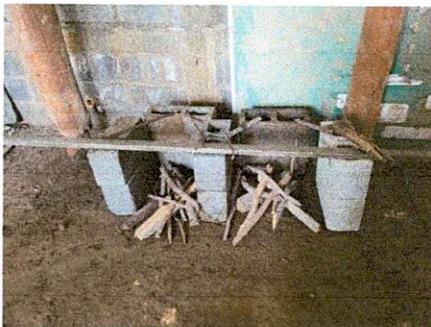
Foto 5: Renglón No. 8. Es importante la sustitución de estufa rural ya que el actual es inestable.

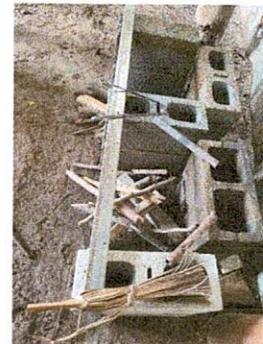
Foto 6: Renglón No. 8. Como se puede observar es necesario la sustitución de estufa rural ya que la actual es de riesgo para las madres al momento de cocinar.

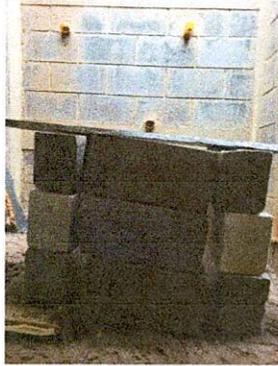
Foto 1: Renglón No. 9. Reparación o sustitución de área de cocina. (pila)

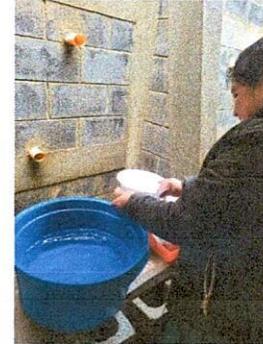
Foto 2: Renglón No. 9. Como se puede observar es necesario la sustitución de pilas ya que el actual es inestable.

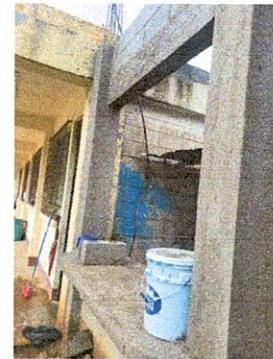
Foto 4: Renglón No. 10. Reparación o sustitución de área de cocina. (ventanas)

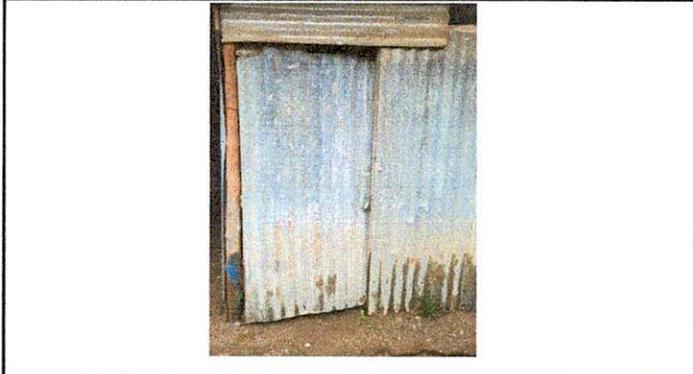
Foto 1: Renglón No. 11. Reparación o sustitución de área de cocina. (puertas)

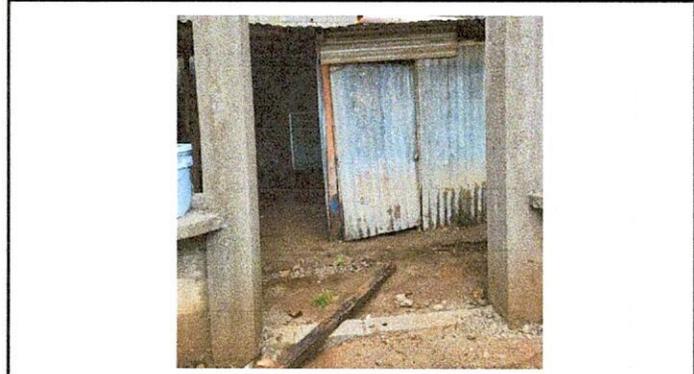
Foto 2: Renglón No. 11. Como se observa la puerta necesita sustitución por ampliación de tamaño.

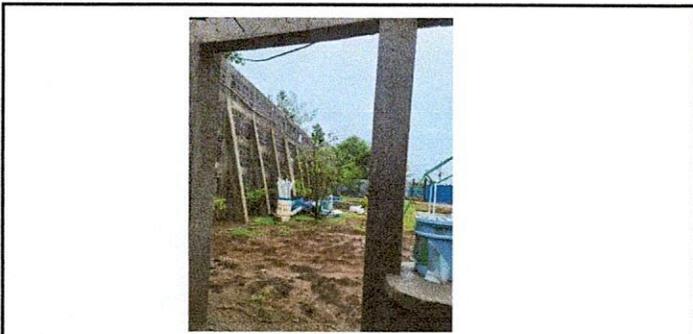
Foto 3: Renglón No. 11. Vista de la puerta desde el interior de la cocina.

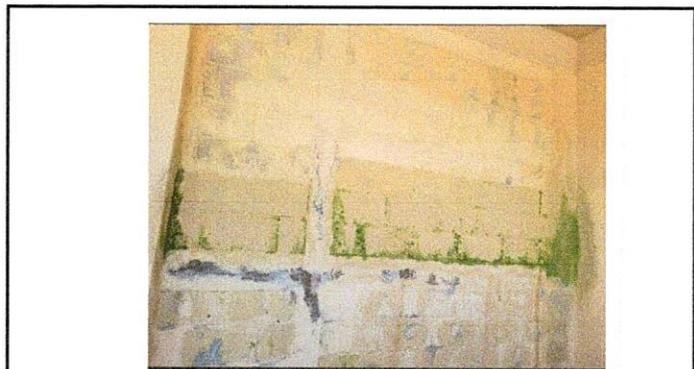
Foto 4: Renglón No. 12. Reparación de repello y cernido de paredes.

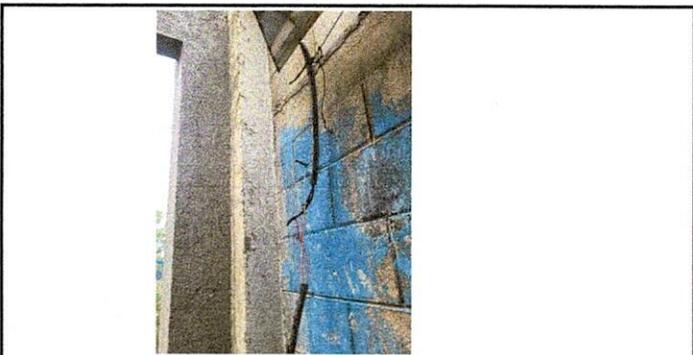
Foto 5: Renglón No. 12. Como se puede observar la pared necesita repello y cernido.

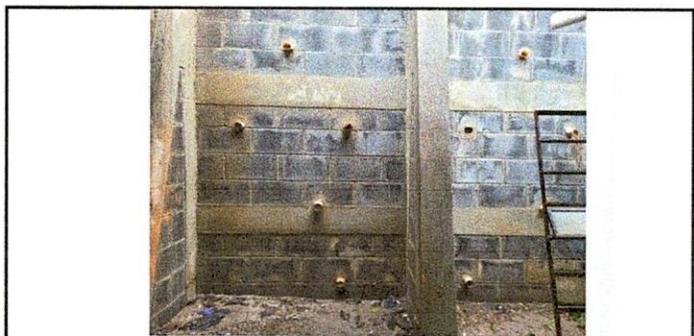
Foto 6: Renglón No. 12. Es necesario el repello y cernido de paredes de la cocina.

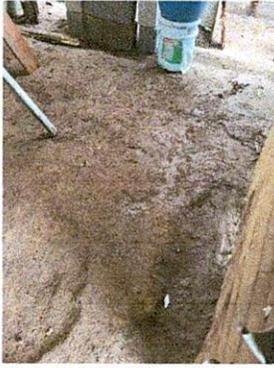
Foto 1: Renglón No. 19 Mano de obra con factura (albañil, herrero, electricista, plomero, entre otros). Es importante la mano de obra para cubrir la tierra con cemento y piso antideslizante

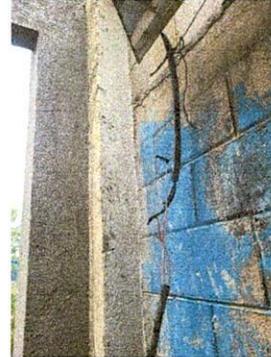
Foto 2: Es importante la mano de obra del electricista para reparación de electricidad.

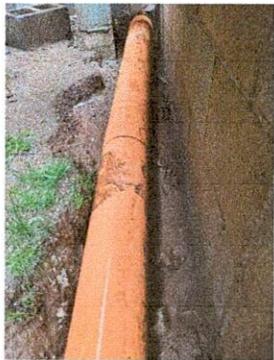
Foto 3: También es importante la mano de obra del plomero para la reparación de las tuberías.

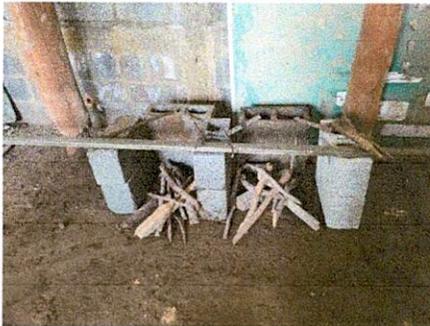
Foto 5: Es importante la sustitución de estufa rural ya que el actual es inestable.

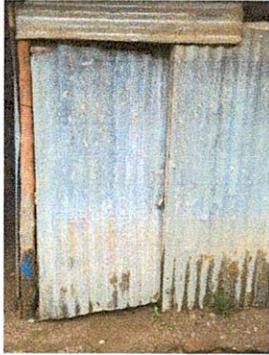
Foto 1: Renglón No. 11. Reparación o sustitución de área de cocina. (puertas)

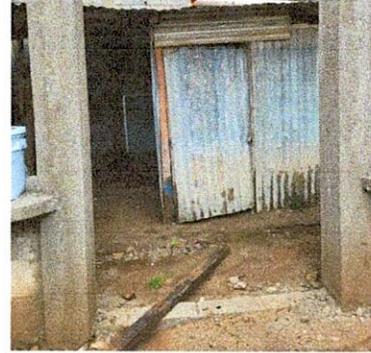
Foto 2: Renglón No. 11. Como se observa la puerta necesita sustitución por ampliación de tamaño.

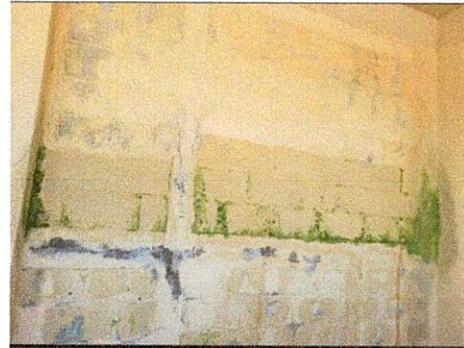
Foto 4: Renglón No. 12. Reparación de repello y cernido de paredes.

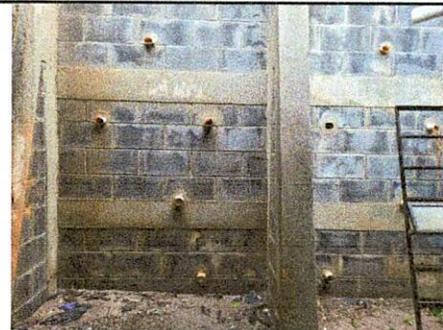
Foto 6: Renglón No. 12. Es necesario el repello y cernido de paredes de la cocina.

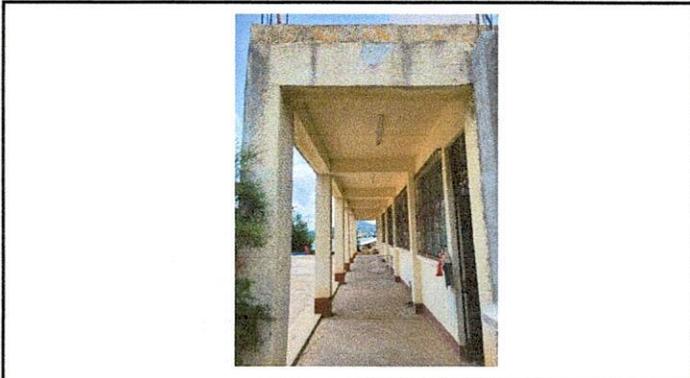
Foto1: Renglón No. 13 Reparación en sistema eléctrico en Módulo 1

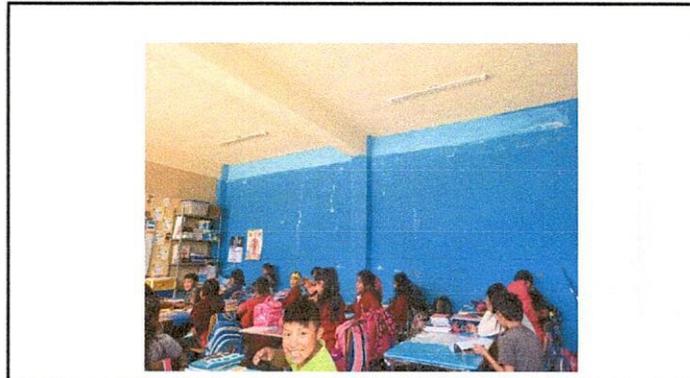
Foto 2: Renglón No. 13 Reparación en sistema eléctrico en Módulo 1, este módulo actualmente no cuenta con energía eléctrica debido a fallas en el cableado.

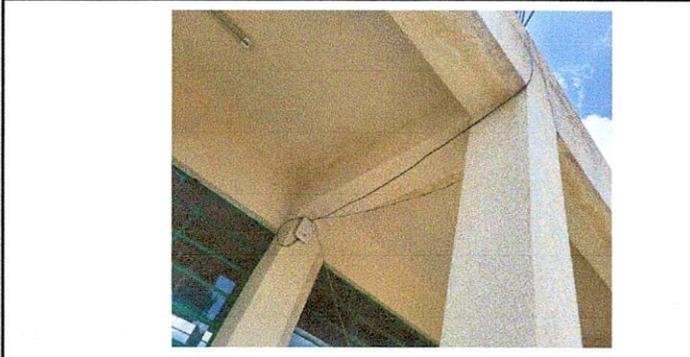
Foto 3: Renglón No. 13 Reparación en sistema eléctrico en Módulo 1, se ha realizado algunas enmiendas con respecto a la electricidad, sin embargo no se ha logrado la reparación.
