**PROGRAMA DE MANTENIMIENTO DE EDIFICIOS ESCOLARES PÚBLICOS
CON FINANCIAMIENTO EXTERNO**

PRA-FOR-97
Versión 4

REGISTRO FOTOGRÁFICO

DEPARTAMENTO:	CHIMALTENANGO	MUNICIPIO:	PATZUN
NOMBRE DEL ESTABLECIMIENTO:	EORM CASERIO CHUCHUCA BAJO ALDEA CHUCHUCA ALTO	DIRECCIÓN DEL ESTABLECIMIENTO:	CASERIO CHUCHUCA BAJO, ALDEA CHUCHUCA ALTO
CÓDIGO DEL ESTABLECIMIENTO:	04-07-0010-43	FECHA DE LA INSPECCIÓN:	21/03/2024

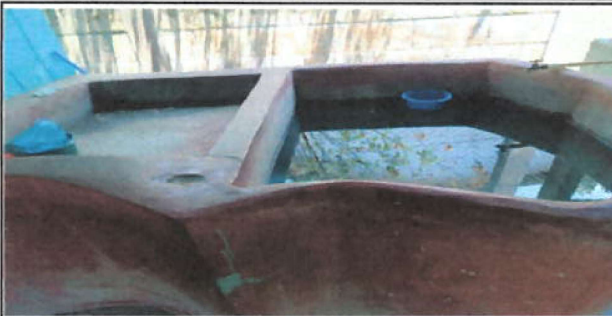
Foto 7: PILA EN MAL ESTADO

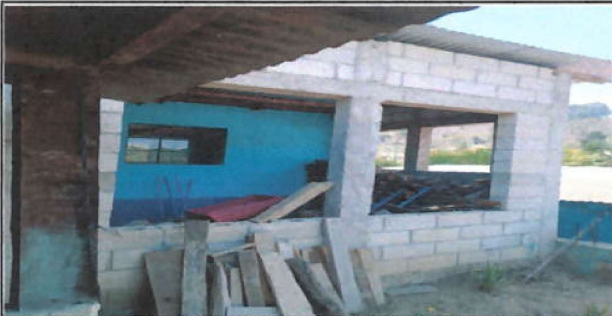
Foto 9: FALTA DE ESTRUCTURA Y VENTANAS EN MUROS DE MÓDULO DE AULAS

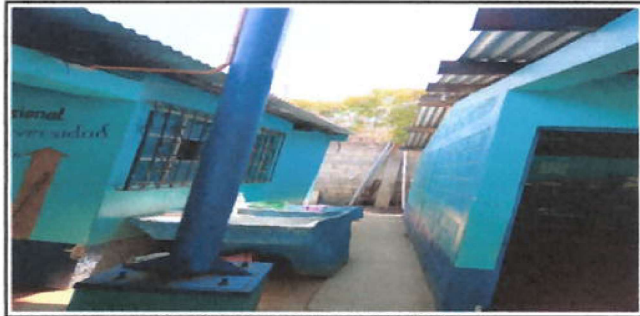
Foto 10: FALTA DE ESTRUCTURA Y LAMINA METALICA EN PATIO.

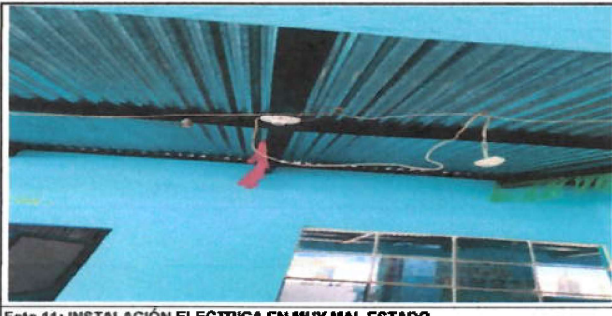
Foto 11: INSTALACIÓN ELÉCTRICA EN MUY MAL ESTADO

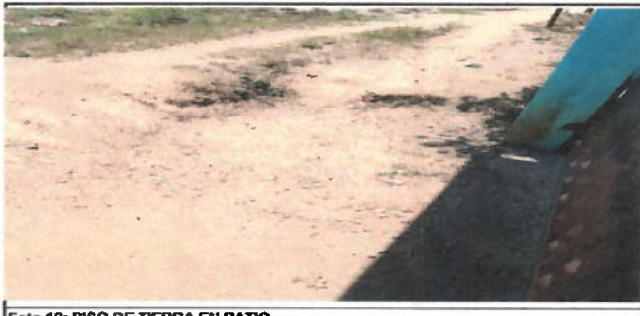
Foto 12: PISO DE TIERRA EN PATIO
