REGISTRO FOTOGRÁFICO

DEPARTAMENTO:	CHIMALTENANGO	MUNICIPIO:	PATZUN
NOMBRE DEL ESTABLECIMIENTO:	EORM	DIRECCIÓN DEL ESTABLECIMIENTO:	CASERIO LA PILA ALDEA EL SITIO
CÓDIGO DEL ESTABLECIMIENTO:	04-07-0014-43	FECHA DE LA INSPECCIÓN:	21/03/2024

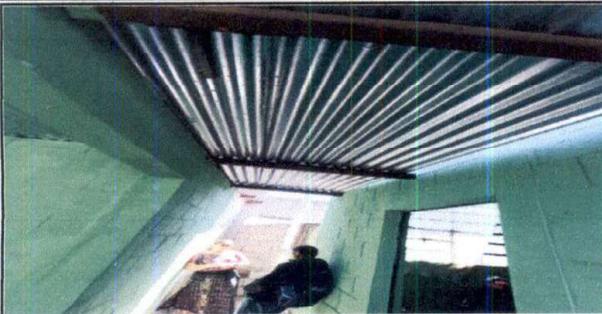
Foto 7: LAMINA CON AGUJEROS

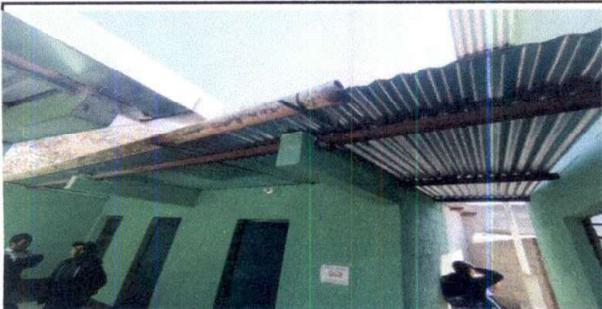
Foto 9: LAMINA Y ESTRUCTURA EN MAL ESTADO

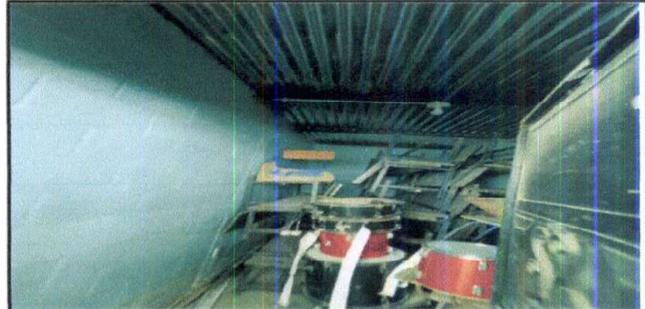
Foto 10: FALTA DE FLUIDO ELECTRICO EN AULAS

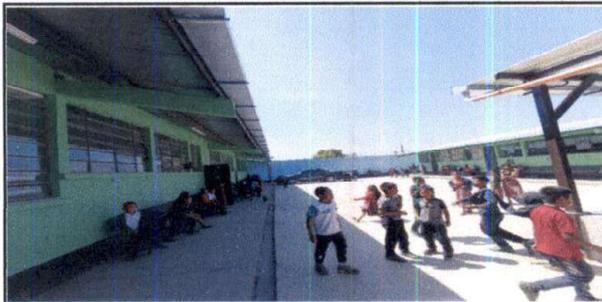
Foto 11: VISTA LATERAL A MÓDULO 2

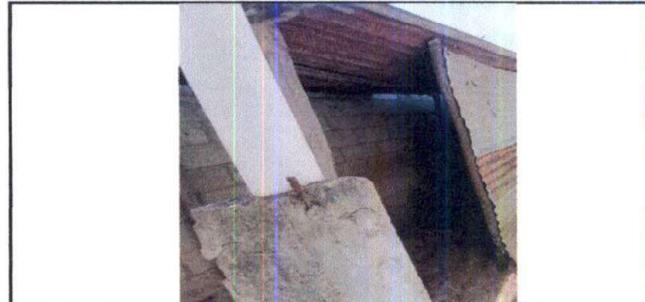
Foto 12: FALTA DE PUERTAS Y ESTRUCTURA EN MAL ESTADO.
