SITUACIÓN DEFICIENCIAS DETERMINADAS

| DEPARTAMENTO: | Chimaltenango | MUNICIPIO: | Patzún |
| NOMBRE DEL ESTABLECIMIENTO: | Escuela Oficial Rural Mixta | DIRECCIÓN DEL ESTABLECIMIENTO: | Caserío Camán Chicamán, Patzún, Chimaltenango. |
| CÓDIGO DEL ESTABLECIMIENTO: | 04-07-2889-43 | FECHA: | 31/07/2024 |

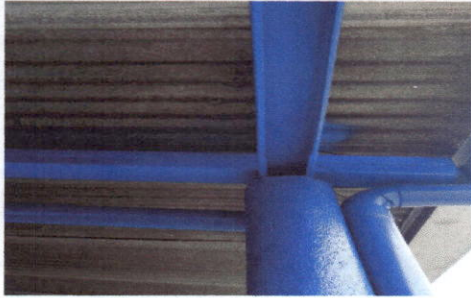
Foto1: Costaneras con mantenimiento.

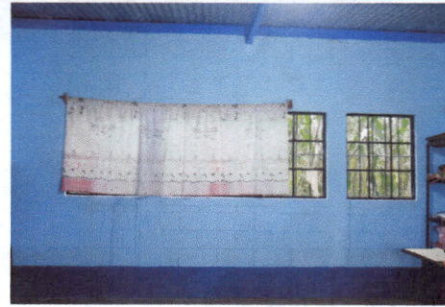
Foto 2: Paredes libres de humedad.

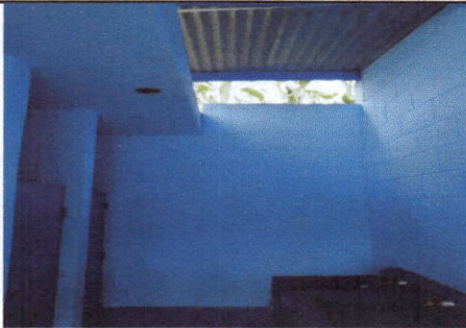
Foto 3: Puertas de sanitarios y aulas con mantenimiento.

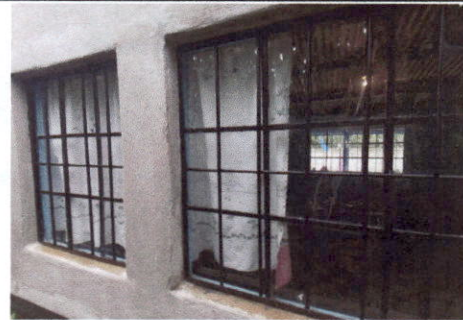
Foto 4: Ventanas y balcones con mantenimiento.

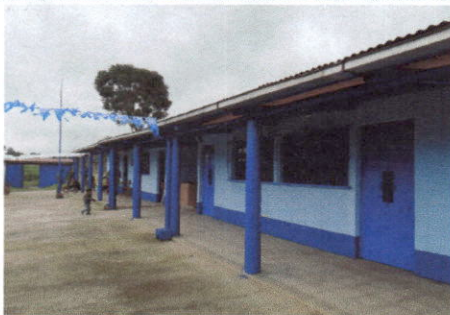
Foto 5: Suministro de pintura de todas las paredes.

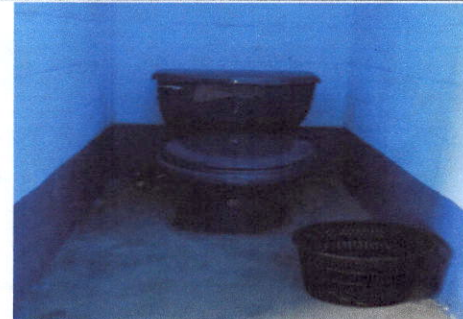
Foto 6: Sanitarios nuevos instalados.

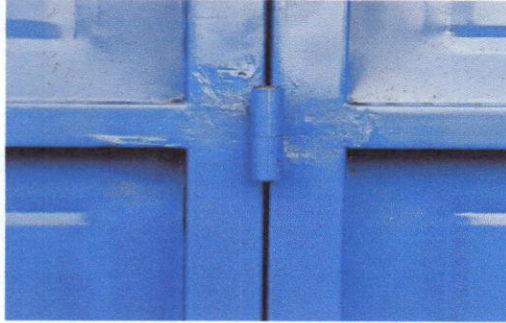
Foto1: Bisagras mejoradas del portón de entrada.

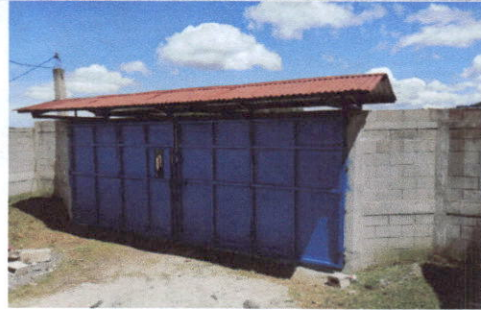
Foto 2: Techo reparado del portón.

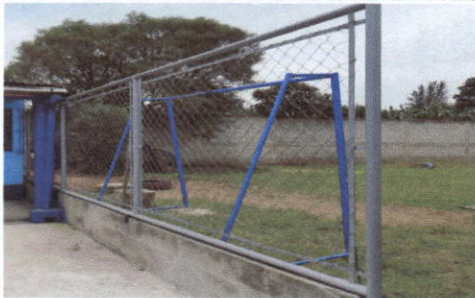
Foto 3: Malla reparada.

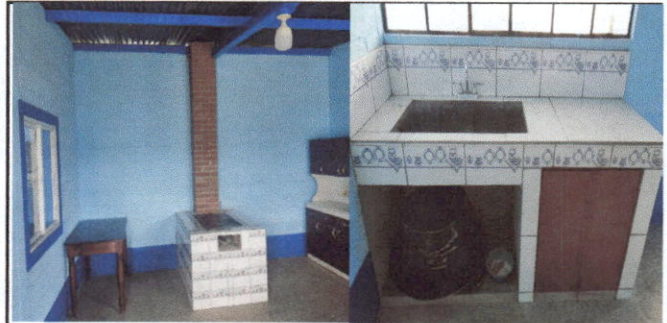
Foto 4: Estufa rural con plancha y chimenea mejoradas, implementación de ventana y lavatrastos.

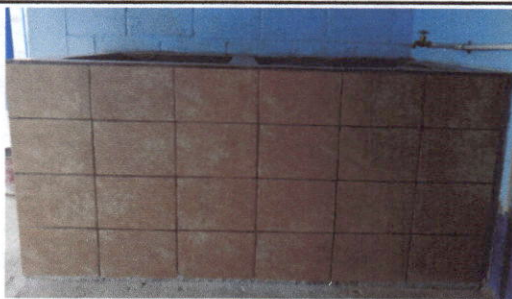
Foto 5: Pila de concreto con azulejo

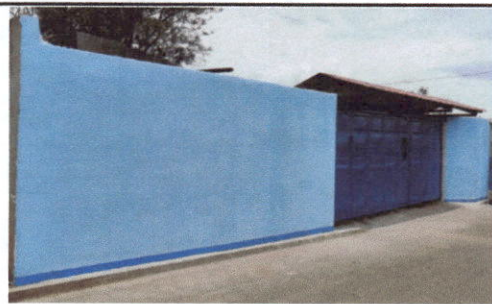
Foto 6: Pared de ingreso repellada.
