SITUACIÓN DEFICIENCIAS DETERMINADAS PREVIO DURANTE POSTERIOR

DEPARTAMENTO:	CHIMALTENANGO	MUNICIPIO:	PATZICÍA
NOMBRE DEL ESTABLECIMIENTO:	ESCUELA OFICIAL RURAL MIXTA	DIRECCIÓN DEL ESTABLECIMIENTO:	ALDEA LA CANOA
CÓDIGO DEL ESTABLECIMIENTO:	04-09-0439-43	FECHA:	15/05/2024

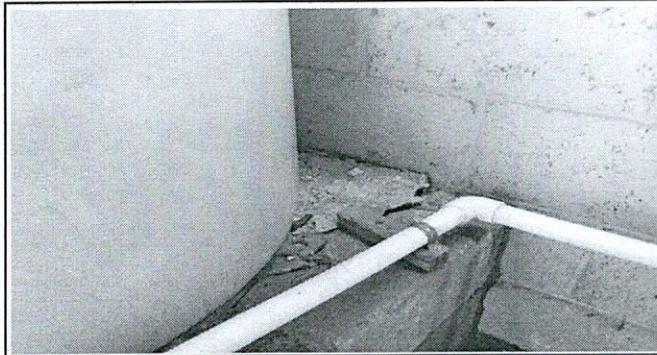
Foto1: El peso del tinaco esta detereorando la plancha en la que se encuentra

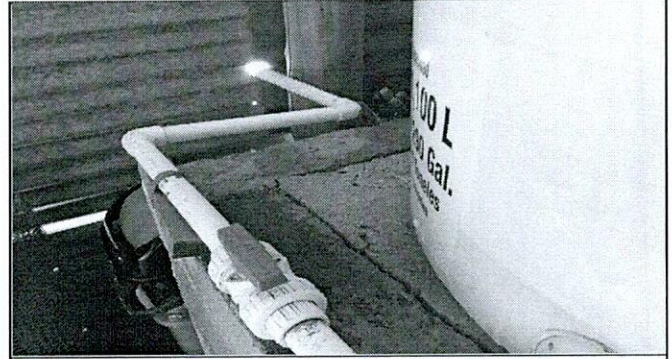
Foto 2: El peso del tinaco esta detereorando la plancha en la que se encuentra

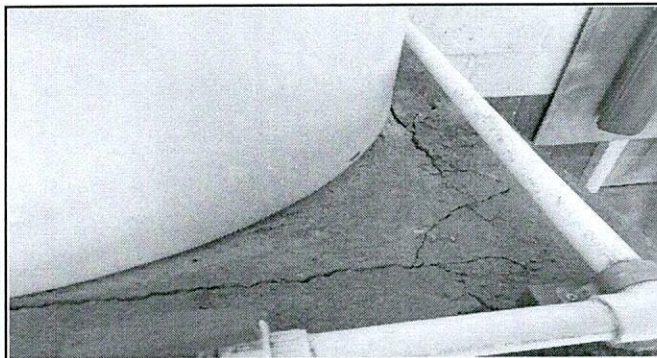
Foto 3: El peso del tinaco esta detereorando la plancha en la que se encuentra

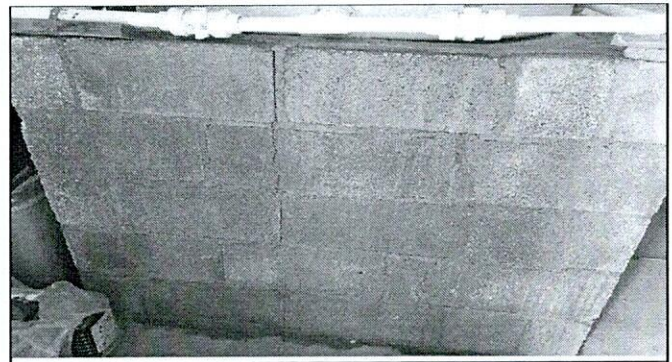
Foto 4: El peso del tinaco esta detereorando la plancha en la que se encuentra

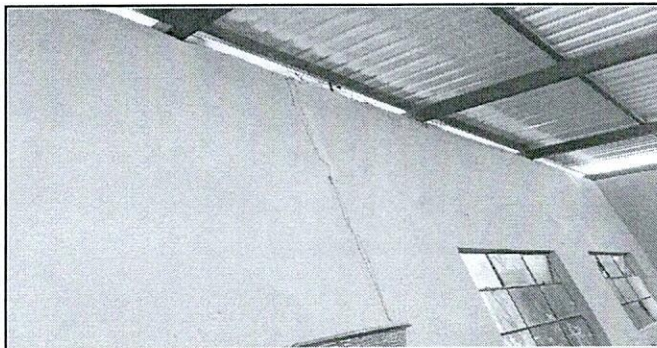
Foto 5: Los cables de conducto electrico estan sin recubrimiento en 12 ambientes diferentes de la escuela, los cuales se les pondra dentro de ductos para asegurars la integridad de niños y docentes.

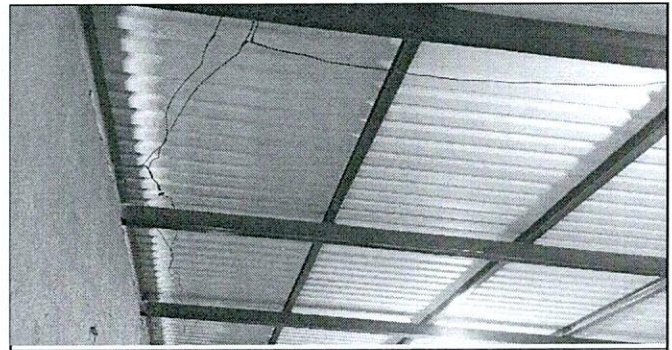
Foto 6: Los cables de conducto electrico estan sin recubrimiento en 12 ambientes diferentes los cuales se les pondradentro de ductos para asegurars la integridad de niños y docentes.

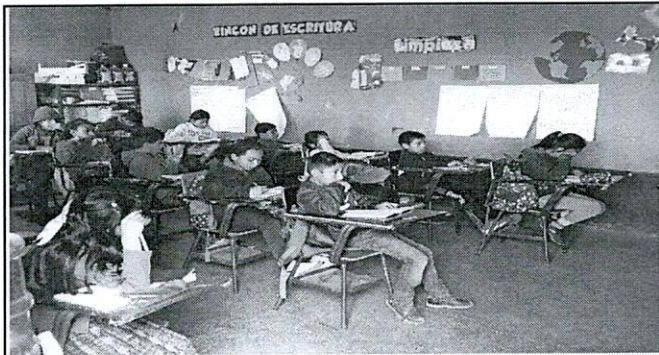
Foto 7: Colocación de piso ya que el existente es solo de cemento. En quinto grado A

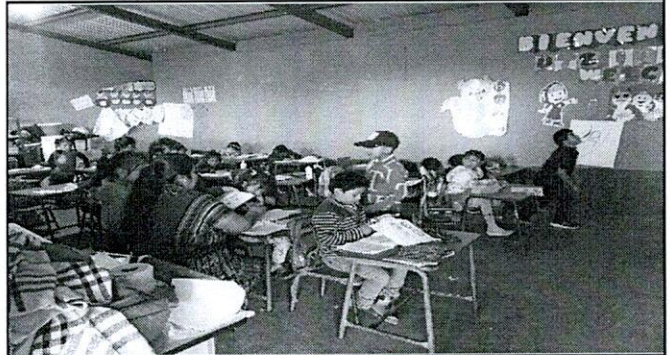
Foto 8: Colocación de piso ya que el existente es solo de cemento. Primer grado A.

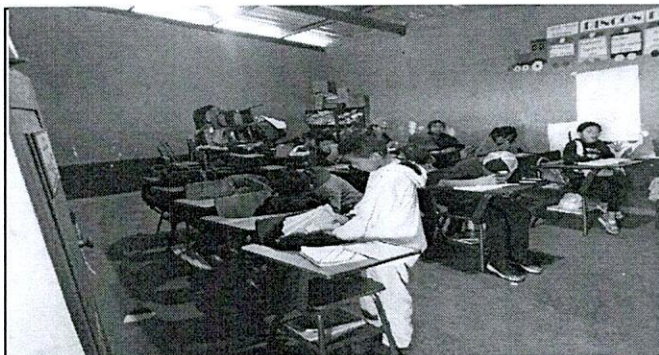
Foto 9: Apertura de ventana en la pared del fondo y colocación de piso ya que el existente es solo de cemento. En quinto grado B.

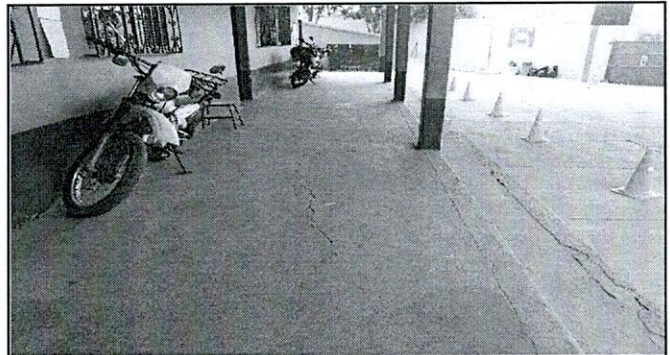
Foto 10: colocación de piso en el corredor ya que el existente es solo de cemento. En corredor de patio A.

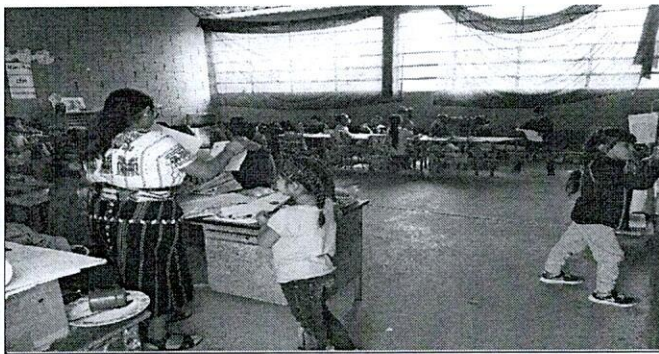
Foto 11: colocación de piso ya que el existente es solo de cemento. En Preprimara A

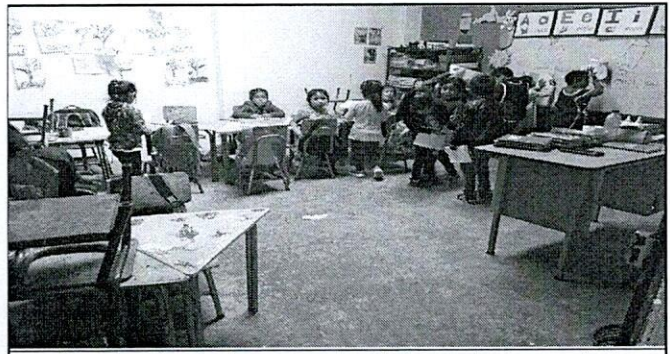
Foto 12: colocación de piso ya que el existente es solo de cemento. En Preprimara B.

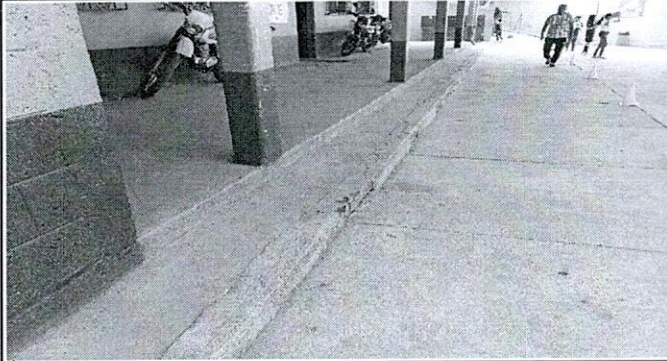
Foto 13: Banqueta con muchas fisuras en todo el largo.

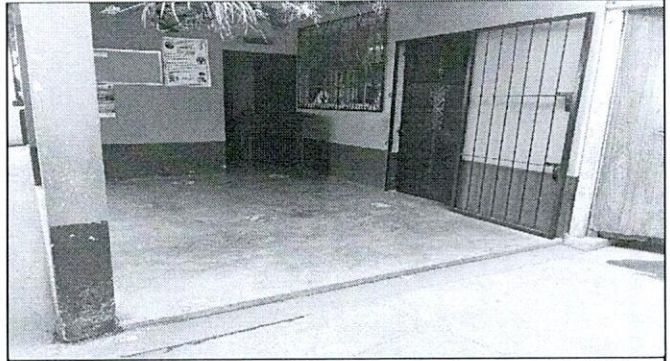
Foto 14: el corredor y los dos salones se pondra piso ya que solamente esta de cemento.
