REGISTRO FOTOGRÁFICO			
DEPARTAMENTO	CHIMALTENANGO	MUNICIPIO	PATZICIA
NOMBRE DEL ESTABLECIMIENTO	EORM	DIRECCIÓN DEL ESTABLECIMIENTO	CASERIO EL CHULUC ALDEA LA CANOA
CÓDIGO DEL ESTABLECIMIENTO	04-09-0442-43	FECHA DE LA INSPECCIÓN	20/03/2024

REGISTRO FOTOGRÁFICO

DEPARTAMENTO:	CHIMALTENANGO	MUNICIPIO:	PATZICIA
NOMBRE DEL ESTABLECIMIENTO:	EORM	DIRECCIÓN DEL ESTABLECIMIENTO:	CASERIO EL CHULUC ALDEA LA CANOA
CÓDIGO DEL ESTABLECIMIENTO:	04-09-0442-43	FECHA DE LA INSPECCIÓN:	20/03/2024

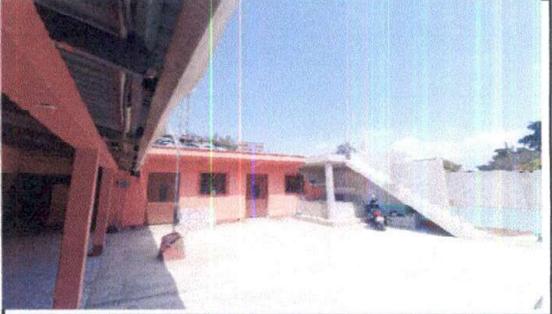
<p>Foto 2: ÁREA DONDE SE IMPLEMENTARÁ LA ESTRUCTURA METÁLICA</p>

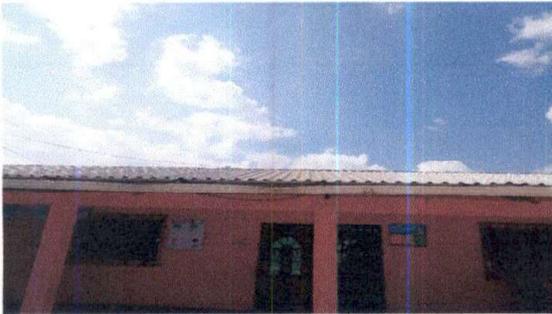
<p>Foto 3: ÁREA DONDE SE COLOCARÁ TECHO</p>

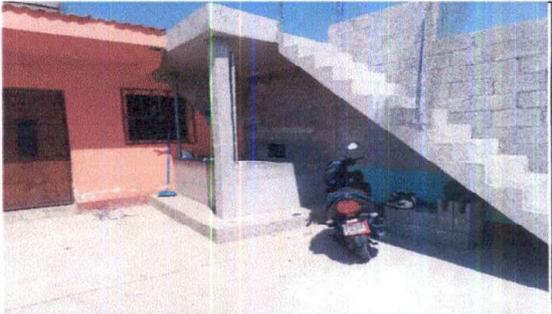
<p>Foto 4: VISTA HACIA GRADAS DONDE ESTARÁ ESTRUCTURA</p>

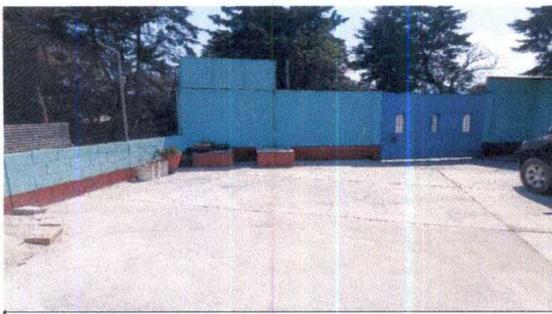
<p>Foto 5: VISTA FRONTAL DE ÁREA A TECHAR CON ESTRUCTURA Y LÁMINA TROQUELADA</p>

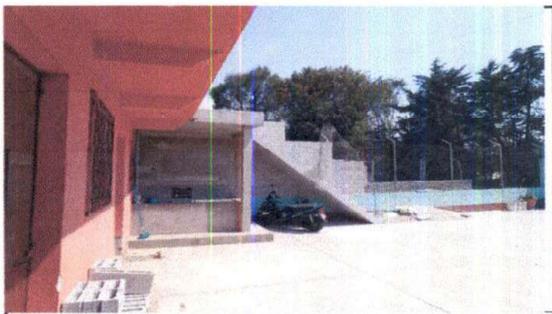
<p>Foto 6: VISTA LATERAL DEL ÁREA DONDE SE IMPLEMENTARÁN COLUMNAS METÁLICAS</p>

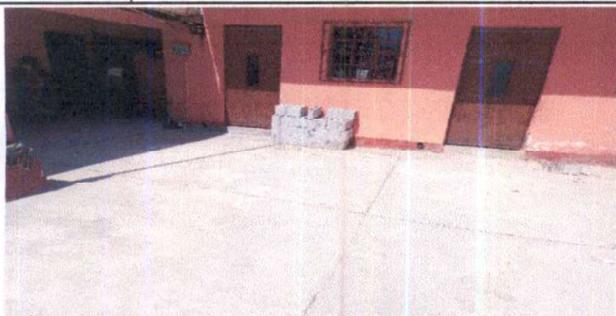
Foto 7: LUGAR DONDE SE LEVANTARAN COLUMNAS PARA TECHO

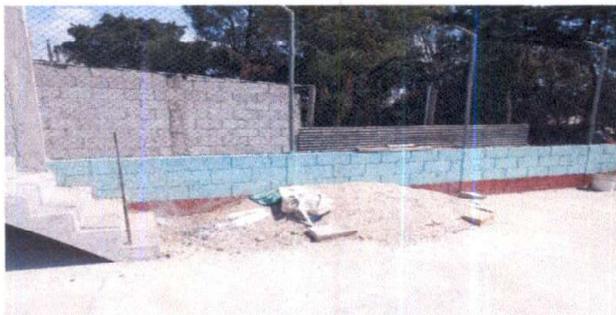
Foto 9: VISTA TRASERA DEL AREA A TECHAR

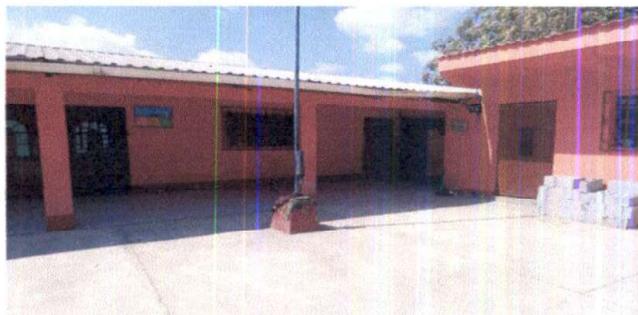
Foto 10: PATIO DONDE SE IMPLEMENTARA ESTRUCTURA DE TECHO

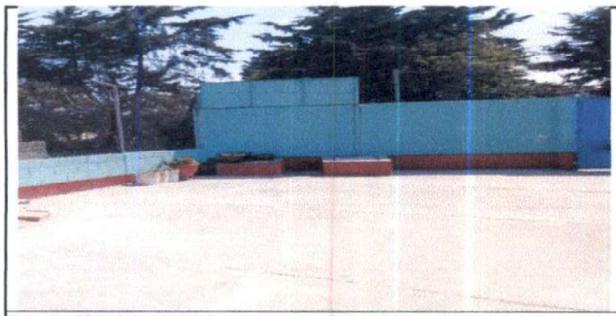
Foto 11: ESPACIO DONDE SE LEVANTARA COLUMNAS Y TECHO DE METAL CON LAMINA TROQUELADA

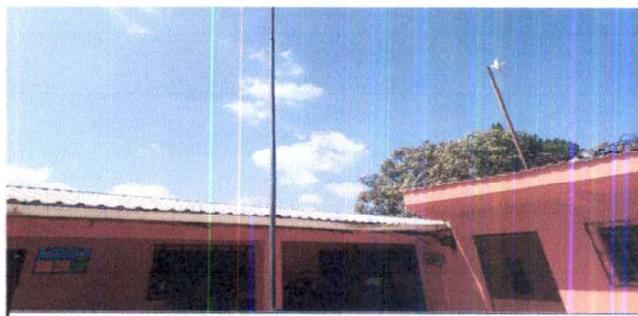
Foto 12: VISTA A MODULO DE AULAS.
