SITUACIÓN DEFICIENCIAS DETERMINADAS

DEPARTAMENTO:	CHIMALTENANGO	MUNICIPIO:	PARRAMOS
NOMBRE DEL ESTABLECIMIENTO:	ESCUELA OFICIAL URBANA MIXTA INTEGRAL JV	DIRECCIÓN DEL ESTABLECIMIENTO:	2A.CALLE . 0-69 ZONA 1 CANTÓN LA UNIÓN
CÓDIGO DEL ESTABLECIMIENTO:	04-14 -2592- 43	FECHA:	02 DE AGOSTO DE 2024

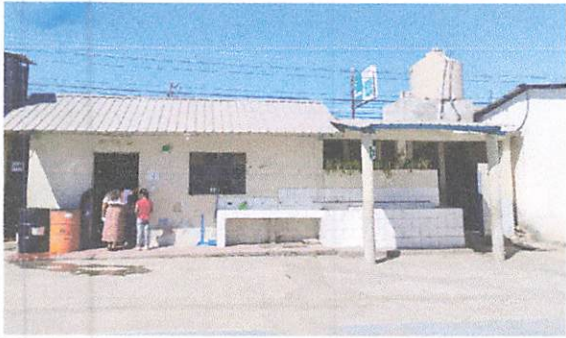
Foto1: ESTRUCTURA DE TECHO, CUBIERTA DE LAMINA Y BAJADAS DE AGUA PLUVIAL

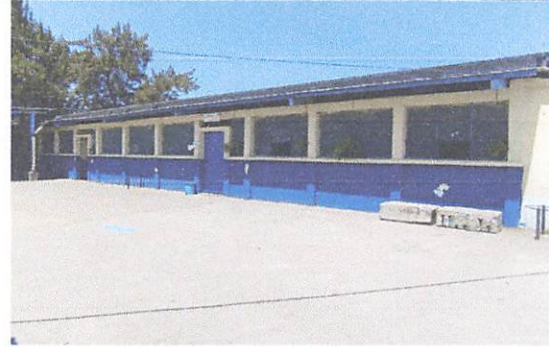
Foto 2: ESTRUCTURA DE TECHO, CUBIERTA DE LAMINA, CANALES Y BAJADAS DE AGUA PLUVIAL.

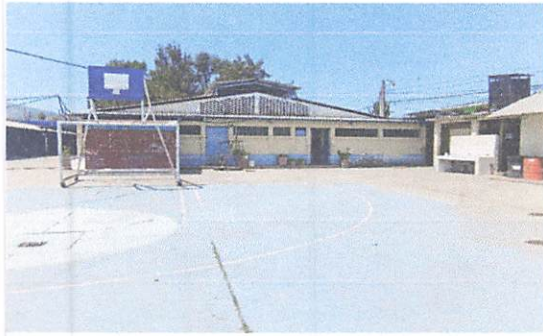
Foto 3: ESTRUCTURA DE TECHO, CUBIERTA DE LAMINA, CANALES Y BAJADA DE AGUA PLUVIAL.

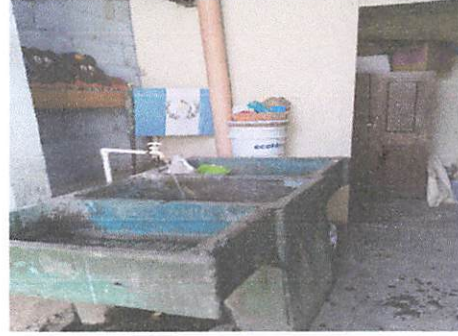
Foto 4: REPARACION DE DRENAJES Y RED DE AGUA POTABLE

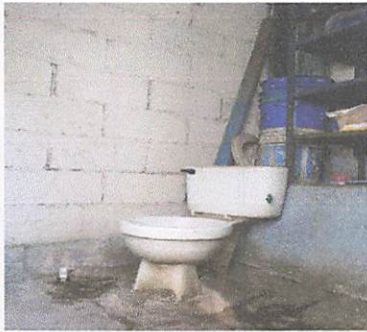
Foto 5: REPARACION DE DRENAJES Y RED DE AGUA POTABLE

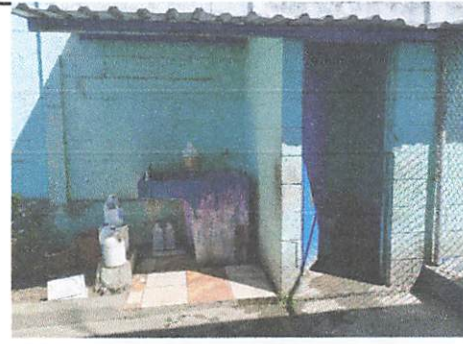
Foto 6: REPARACION DE DRENAJES Y RED DE AGUA POTABLE.
