SITUACIÓN DEFICIENCIAS DETERMINADAS

DEPARTAMENTO:	CHIMALTENANGO	MUNICIPIO:	PARRAMOS
NOMBRE DEL ESTABLECIMIENTO:	ESCUELA OFICIAL URBANA MIXTA INTEGRAL JV	DIRECCIÓN DEL ESTABLECIMIENTO:	2A.CALLE . 0-69 ZONA 1 CANTÓN LA UNIÓN
CÓDIGO DEL ESTABLECIMIENTO:	04-14 -2592- 43	FECHA:	02 DE AGOSTO DE 2024

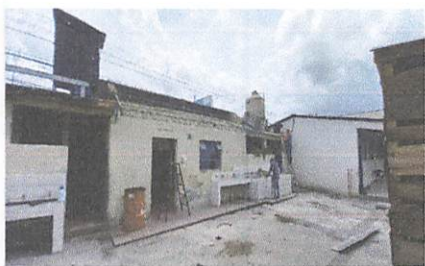
Foto 1: ESTRUCTURA DE TECHO, CUBIERTA DE LAMINA Y BAJADAS DE AGUA PLUVIAL

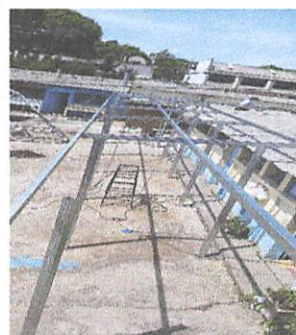
Foto 2: ESTRUCTURA DE TECHO, CUBIERTA DE LAMINA, CANALES Y BAJADAS DE AGUA PLUVIAL.

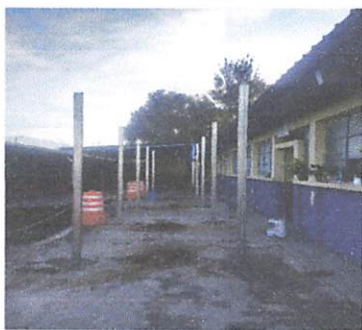
Foto 3: ESTRUCTURA DE TECHO, CUBIERTA DE LAMINA, CANALES Y BAJADA DE AGUA PLUVIAL.

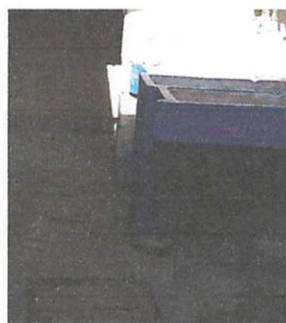
Foto 4: REPARACION DE DRENAJES Y RED DE AGUA POTABLE

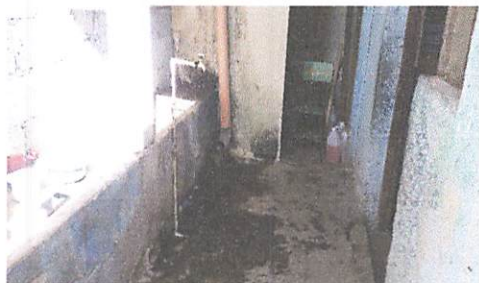
Foto 5: REPARACION DE DRENAJES Y RED DE AGUA POTABLE

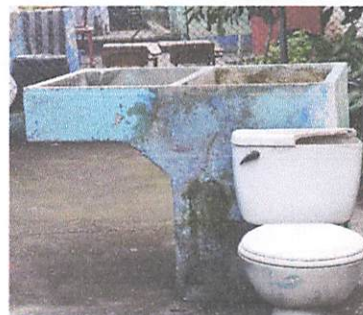
Foto 6: REPARACION DE DRENAJES Y RED DE AGUA POTABLE.
