SITUACIÓN DEFICIENCIAS DETERMINADAS

DEPARTAMENTO:	CHIMALTENANGO	MUNICIPIO:	PARRAMOS
NOMBRE DEL ESTABLECIMIENTO:	ESCUELA OFICIAL URBANA MIXTA INTEGRAL JV	DIRECCIÓN DEL ESTABLECIMIENTO:	2A.CALLE . 0-69 ZONA 1 CANTÓN LA UNIÓN
CÓDIGO DEL ESTABLECIMIENTO:	04-14 -2592- 43	FECHA:	02 DE AGOSTO DE 2024

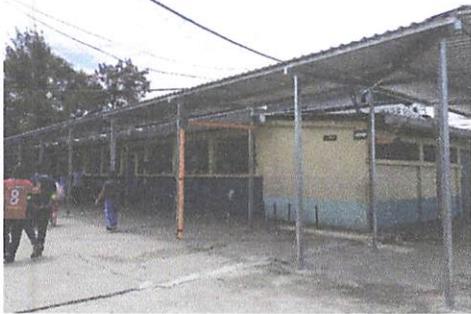
Foto 1: ESTRUCTURA DE TECHO, CUBIERTA DE LAMINA Y BAJADAS DE AGUA PLUVIAL

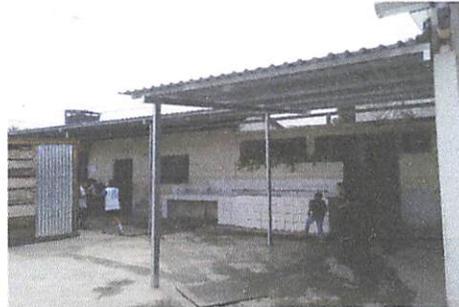
Foto 2: ESTRUCTURA DE TECHO, CUBIERTA DE LAMINA, CANALES Y BAJADAS DE AGUA PLUVIAL.

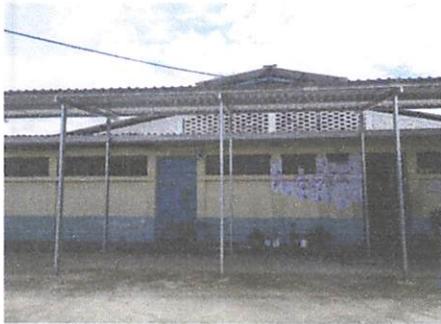
Foto 3: ESTRUCTURA DE TECHO, CUBIERTA DE LAMINA, CANALES Y BAJADA DE AGUA PLUVIAL.

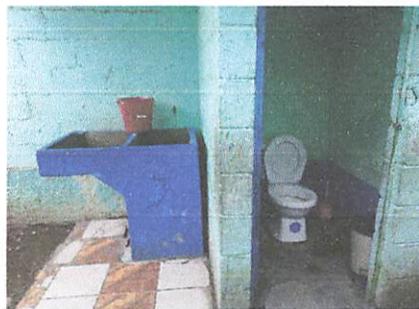
Foto 6: REPARACION DE DRENAJES Y RED DE AGUA POTABLE.

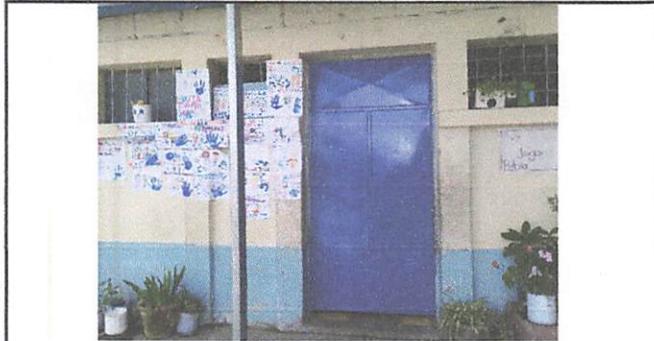
Foto1: PUERTAS

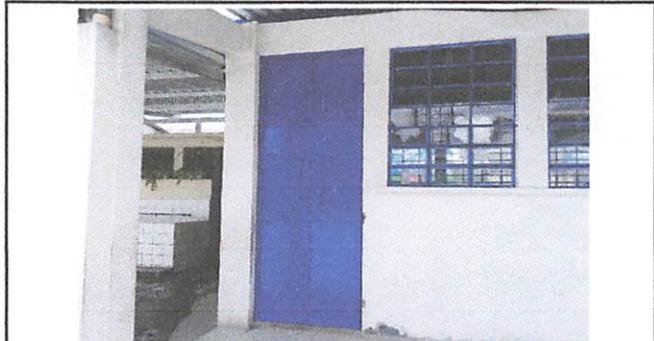
Foto 2: PUERTAS
