SITUACIÓN DEFICIENCIAS DETERMINADAS		PREVIO	<input checked="" type="checkbox"/>	DURANTE	<input type="checkbox"/>	POSTERIOR	<input type="checkbox"/>
DEPARTAMENTO:	Chimaltenango	MUNICIPIO:	El Tejar	DIRECCIÓN DEL ESTABLECIMIENTO:	Comunidad El Eucalipto		
NOMBRE DEL ESTABLECIMIENTO:	Escuela Oficial Rural Mixta El Eucalipto	FECHA DE LA INSPECCIÓN:	11/04/2024				
CÓDIGO DEL ESTABLECIMIENTO:	04-16-0007-43

ESCUELA OFICIAL RURAL MIXTA
EL EUCALIPTO
DIRECCION
EL TEJAR, CHIMALTENANGO

REGISTRO FOTOGRÁFICO
PROGRAMA DE MANTENIMIENTO DE EDIFICIOS ESCOLARES PÚBLICOS

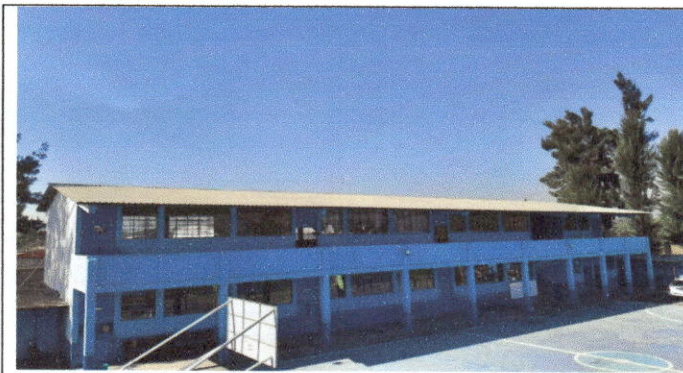
Foto1
Pintura de techo exterior (Cubierta de laminas)

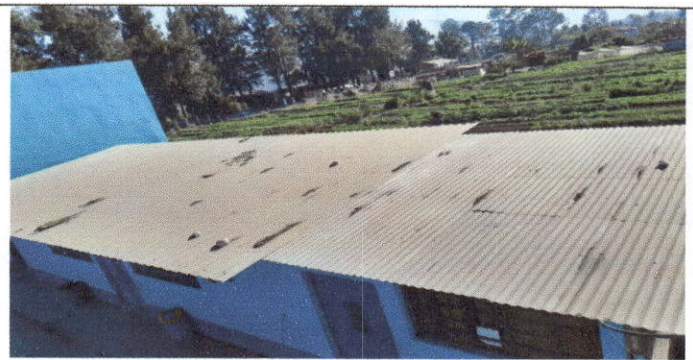
Foto 2
Pintura de techo exterior (Cubierta de laminas)

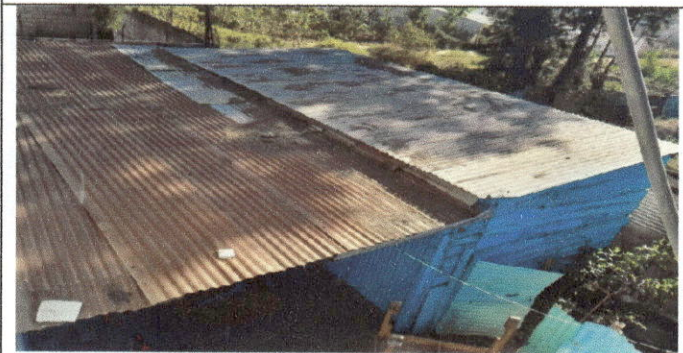
Foto 1
Sustitución de lamina de bodega de 14 pies (Cubierta de laminas)

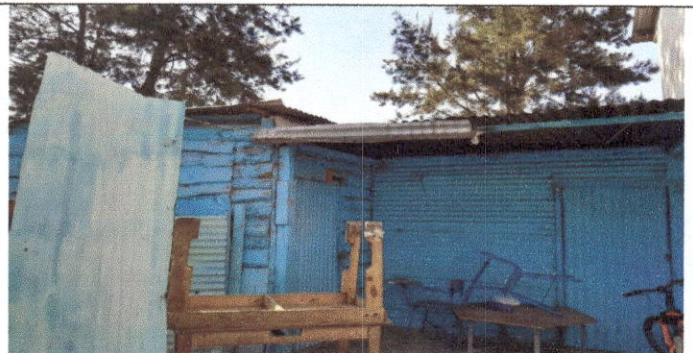
Foto 2
Sustitución de lamina de bodega de 14 pies (Cubierta de laminas)

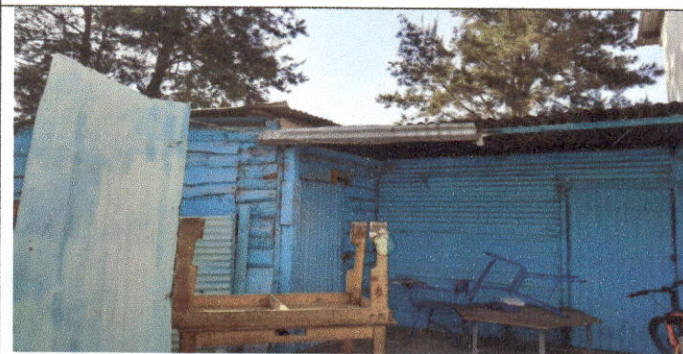
Foto 1
Sustitución de costaneras de 4 x 4 pulgadas para columnas (Estructura de techo)

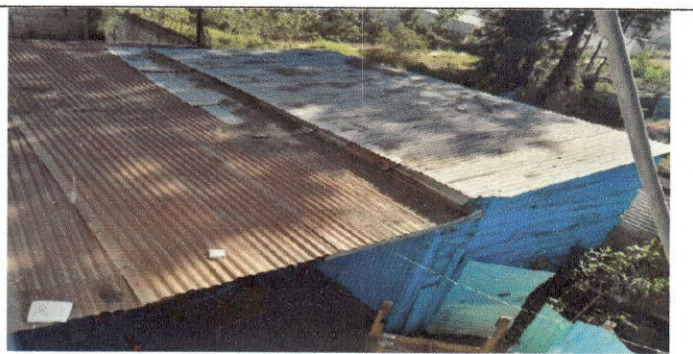
Foto 2
Sustitución de costaneras de 4 x 4 pulgadas para columnas (Estructura de techo)

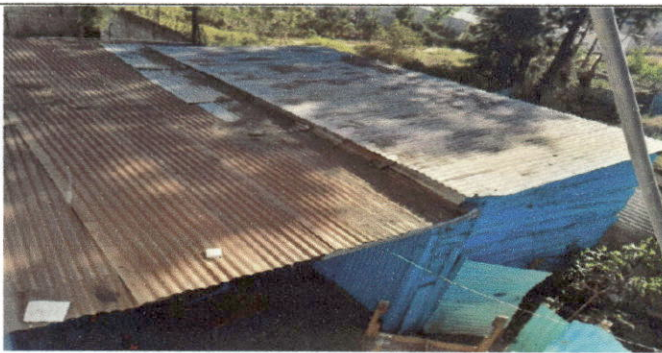
Foto1
Sustitución de costaneras de 4x2 pulgadas para columnas (Estructura de techo)

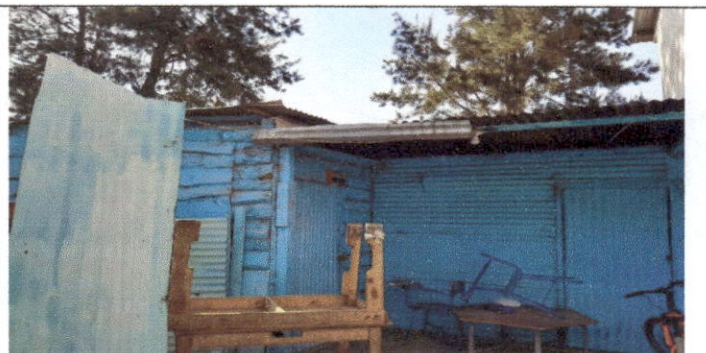
Foto 2
Sustitución de costaneras de 4x2 pulgadas para columnas (Estructura de techo)

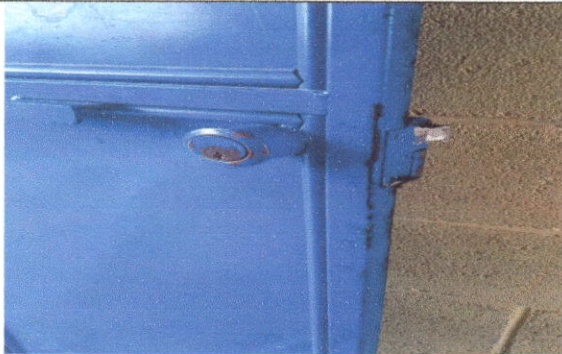
Foto 1
Cambio de 3 chapas (Puertas)

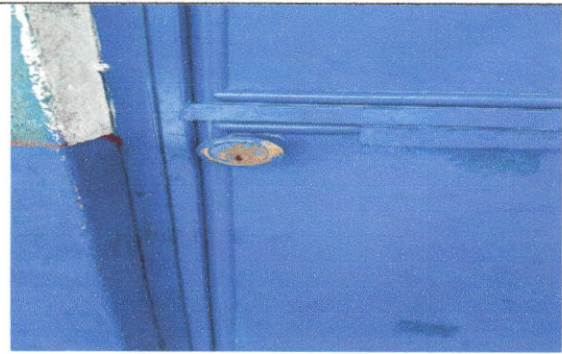
Foto 2
Cambio de 3 chapas (Puertas)

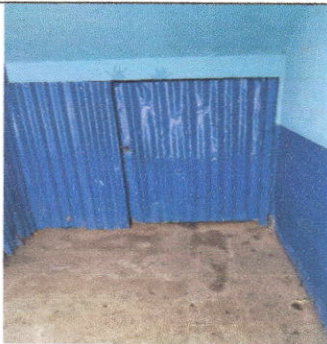
Foto 1
Colocación puertas de acceso (Puertas)

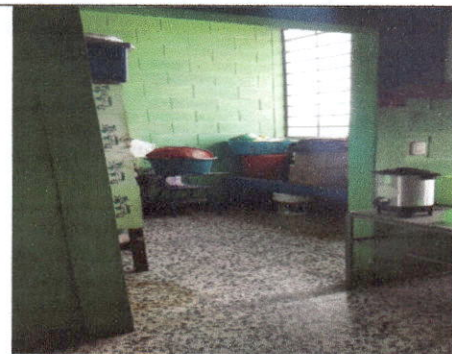
Foto 2
Colocación puertas de acceso (Puertas)

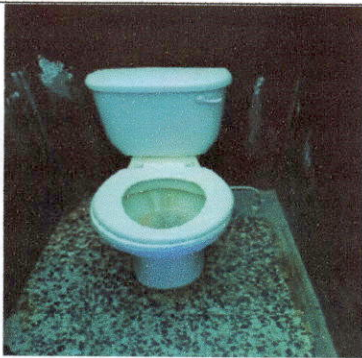
Foto 1
Sustitución de siete sanitarios completos (Servicios sanitarios y accesorios)

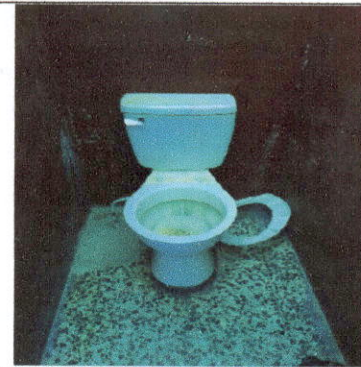
Foto 2
Sustitución de siete sanitarios completos (Servicios sanitarios y accesorios)

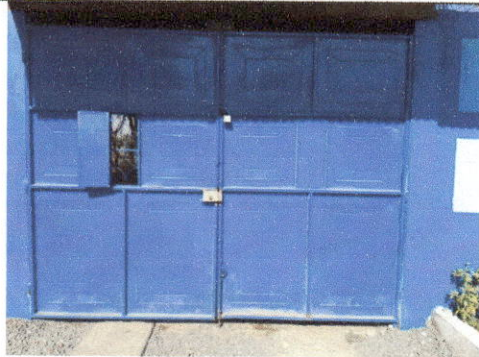
Foto 1
Sustitución de un portón principal de 2.96x2.30 mts. (Mantenimiento a portones)

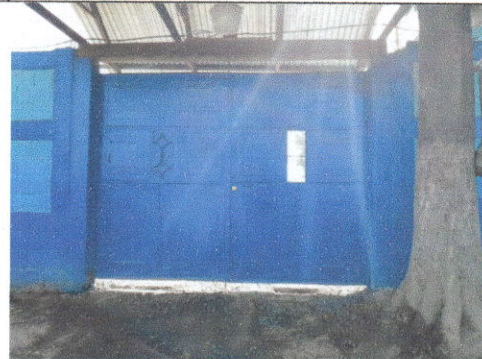
Foto 2
Sustitución de un portón principal de 2.96x2.30 mts. (Mantenimiento a portones)

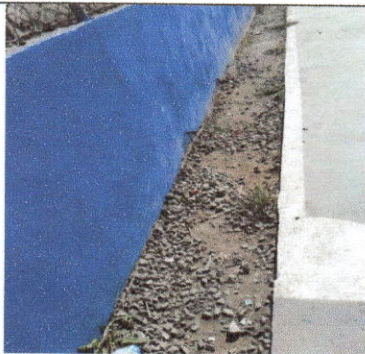
Foto 1
Colocación de red de drenaje aguas pluviales (Reparación de red de drenaje y red de agua potable)

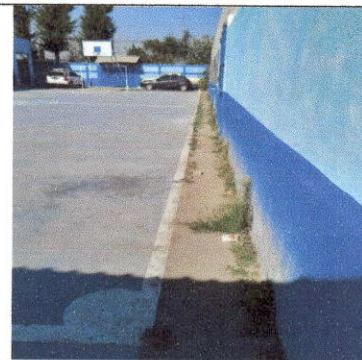
Foto 2
Colocación de red de drenaje aguas pluviales (Reparación de red de drenaje y red de agua potable)

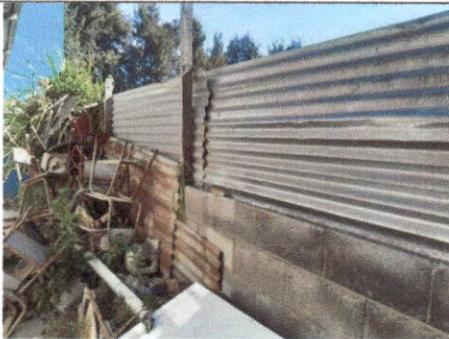
Foto 1
Culminación de muro perimetral con tubos de hierro galvanizado (Cercos o muros perimetrales)

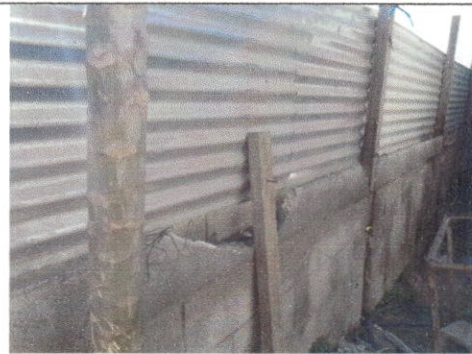
Foto 2
Culminación de muro perimetral con tubos de hierro galvanizado (Cercos o muros perimetrales)

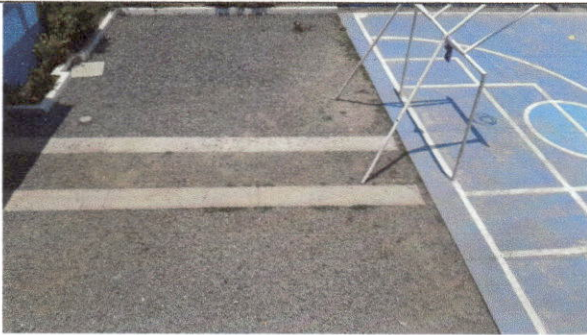
Foto 1
Fundición de loza en patio veinticinco metros cuadrados (Loza de patio)

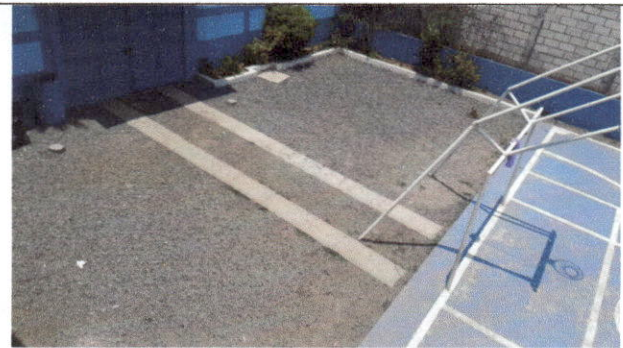
Foto 2
Fundición de loza en patio veinticinco metros cuadrados (Loza de patio)

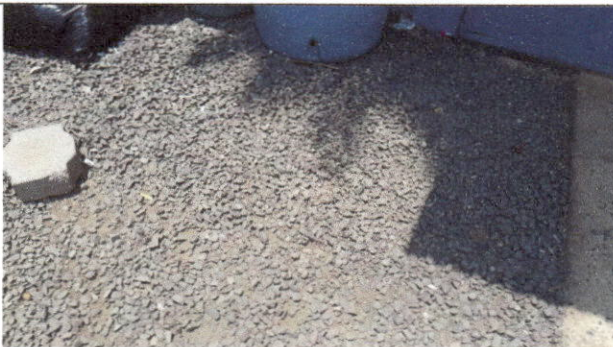
Foto 1
Construcción de cisterna 1.50 metros de altura por 2 metros de ancho y largo (Reparación y mantenimiento de cisterna/ depósito de agua)

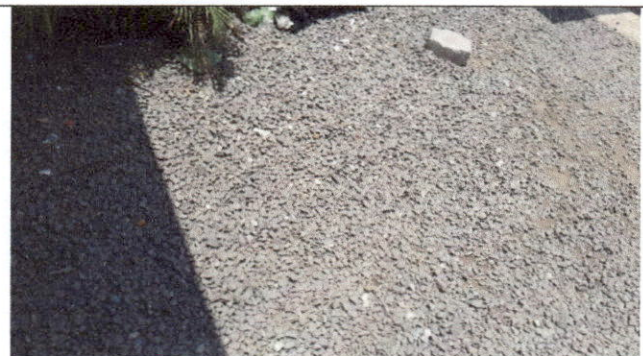
Foto 2
Construcción de cisterna 1.50 metros de altura por 2 metros de ancho y largo (Reparación y mantenimiento de cisterna/ depósito de agua)

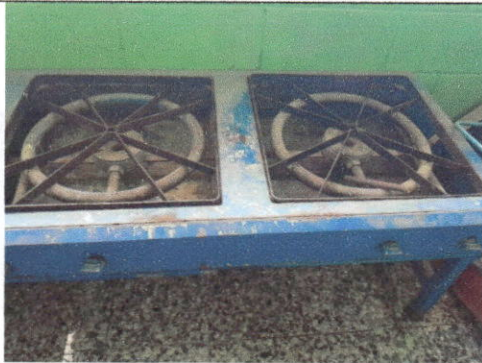
Foto 1
Sustitución de estufa industrial de tres hornillas (Reparación o sustitución de área de cocina)

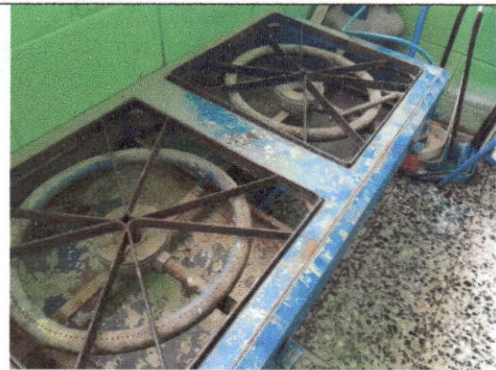
Foto 2
Sustitución de estufa industrial de tres hornillas (Reparación o sustitución de área de cocina)

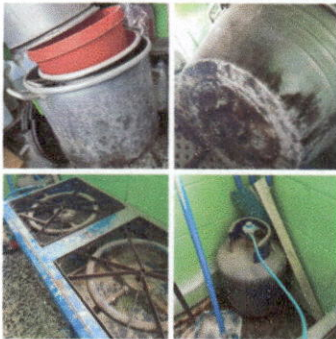
Foto 1
Sustitución ollas aluminio tamaño grande (Reparación o sustitución de área de cocina)

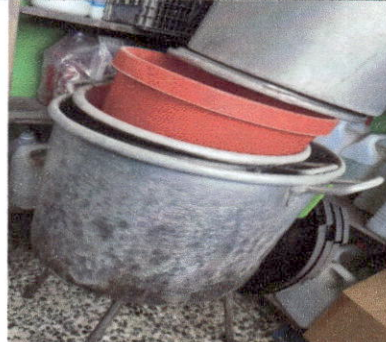
Foto 2
Sustitución ollas aluminio tamaño grande (Reparación o sustitución de área de cocina)

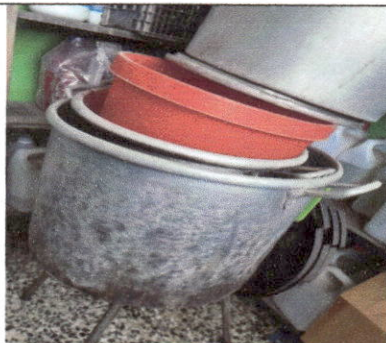
Foto 1
Sustitución ollas aluminio tamaño mediana (Reparación o sustitución de área de cocina)

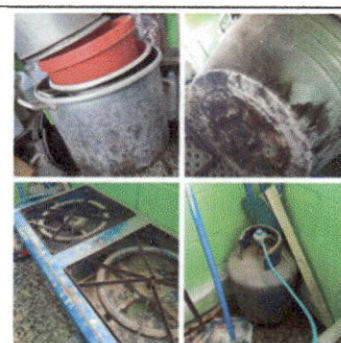
Foto 2
Sustitución ollas aluminio tamaño mediana (Reparación o sustitución de área de cocina)

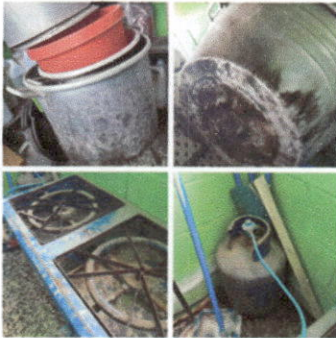
Foto1
Sustitución de ollas de aluminio tamaño pequeña (Reparación o sustitución de área de cocina)

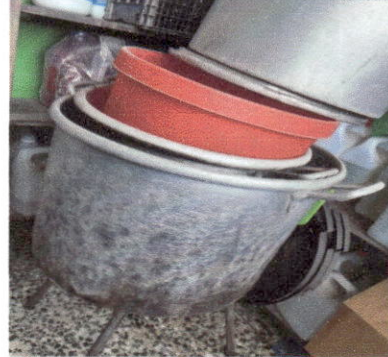
Foto 2
Sustitución de ollas de aluminio tamaño pequeña (Reparación o sustitución de área de cocina)

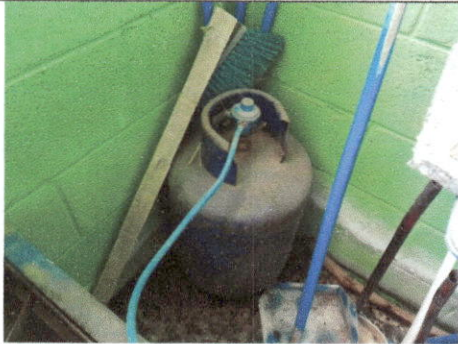
Foto 1
Sustitución de cilindro para gas (Reparación o sustitución de area de cocina)

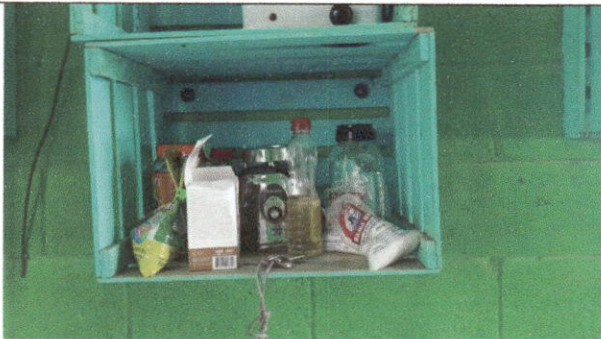
Foto 1
Sustitución de licuadoras (Reparación o sustitución de área de cocina)

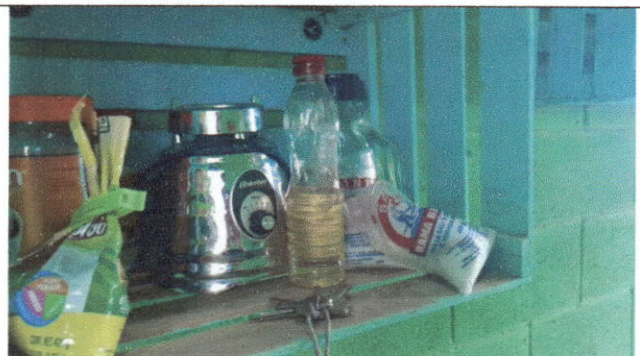
Foto 2
Sustitución de licuadoras (Reparación o sustitución de área de cocina)

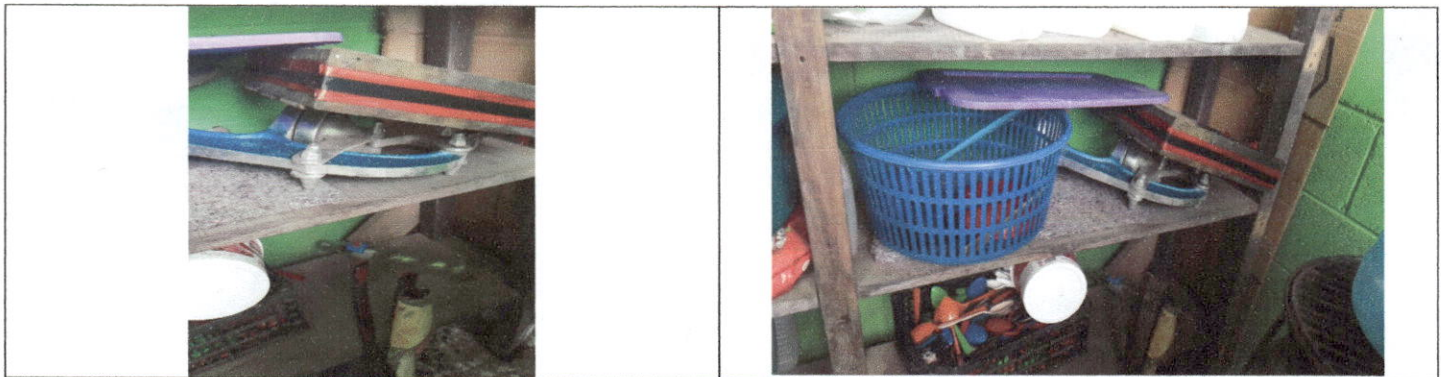
Foto 1
Sustitución de procesadoras de verdura (Reparación o sustitución de área de cocina)

Foto 2
Sustitución de procesadoras de verdura (Reparación o sustitución de área de cocina)

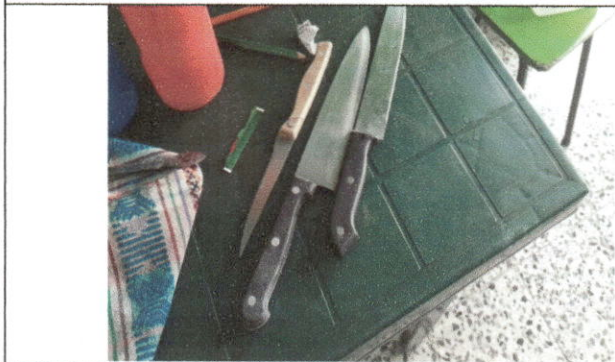
Foto 1
Sustitución de cuchillos (Reparación o sustitución de área de cocina)

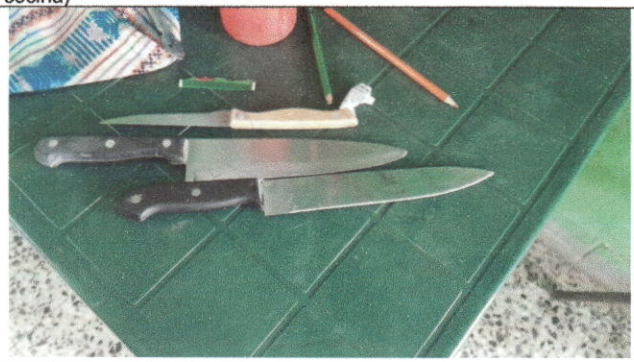
Foto 2
Sustitución de cuchillos (Reparación o sustitución de área de cocina)

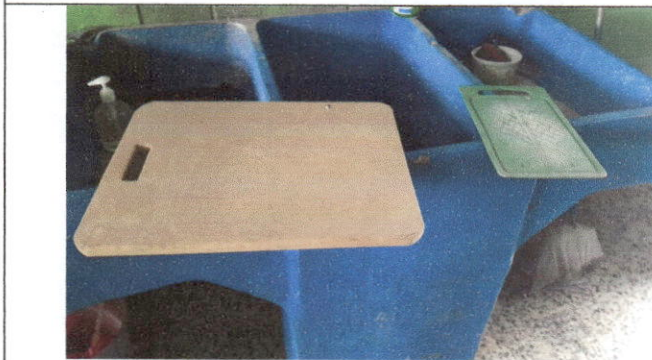
Foto 1
Sustitución de tablas de plástico para picar (Reparación o sustitución de área de cocina)

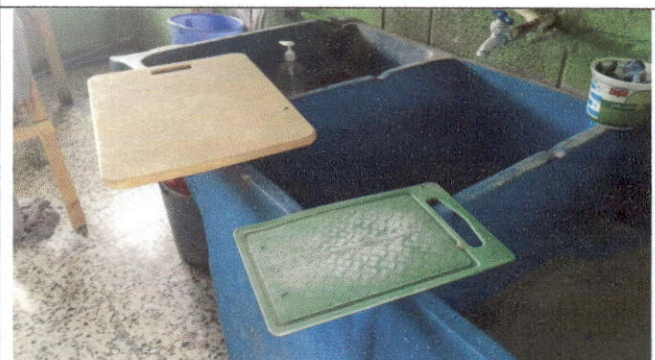
Foto 2
Sustitución de tablas de plástico para picar (Reparación o sustitución de área de cocina)
