SITUACIÓN DEFICIENCIAS DETERMINADAS

DEPARTAMENTO:	<b>CHIQUIMULA</b>	MUNICIPIO:	<b>CHIQUIMULA</b>
NOMBRE DEL ESTABLECIMIENTO:	<b>ESCUELA OFICIAL RURAL MIXTA ALDEA EL MATAZANO</b>	DIRECCIÓN DEL ESTABLECIMIENTO:	<b>ALDEA EL MATAZANO</b>
CÓDIGO DEL ESTABLECIMIENTO:	<b>20-01-0078-43</b>	FECHA:	<b>1/10/2024</b>

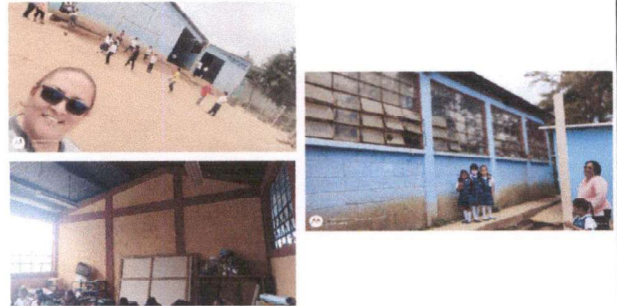
Foto 1: MANO DE OBRA ESPECIALIZADA (ALBAÑILERÍA, HERRERÍA, ELECTRICIDAD Y PLOMERÍA) Fabricación e instalación de portón de metal de ingreso

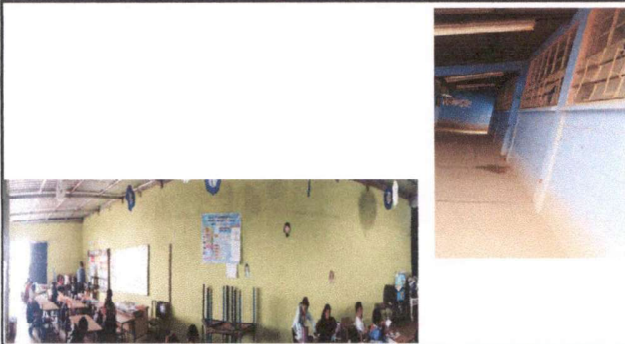
Foto 2: PINTURA EN MUROS EXTERIORES E INTERIORES

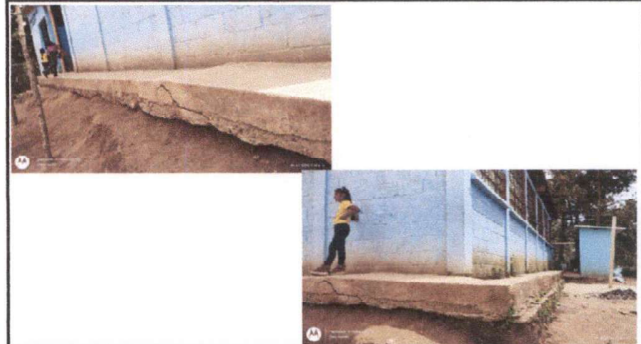
Foto 3: PINTURA EN MUROS EXTERIORES E INTERIORES

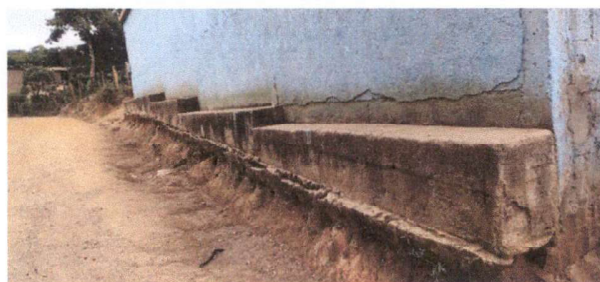
Foto 4: REPARACIÓN DE MUROS DE CONTENCIÓN. Reparación y Aplicación de sabieta en banquetas de concreto en interior y exterior del establecimiento educativo.

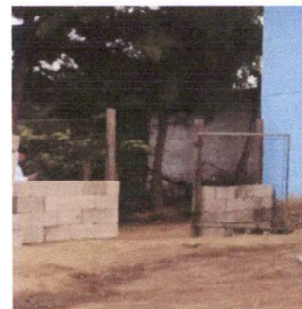
Foto 5: REPARACIÓN DE MUROS DE CONTENCIÓN. Reparación y Aplicación de sabieta en banquetas de concreto en interior y exterior del establecimiento educativo.
