REGISTRO FOTOGRÁFICO DE SEGUIMIENTO Y MONITOREO A INTERVENCIÓN

DEPARTAMENTO:	Chiquimula.	MUNICIPIO:	Chiquimula.
NOMBRE DEL ESTABLECIMIENTO:	GORM. Caserio Rotrenillos.	DIRECCIÓN DEL ESTABLECIMIENTO:	Caserio Rotrenillos.
CÓDIGO DEL ESTABLECIMIENTO:	W-01-D100-43	FECHA DE LA INSPECCIÓN:	28/08/24

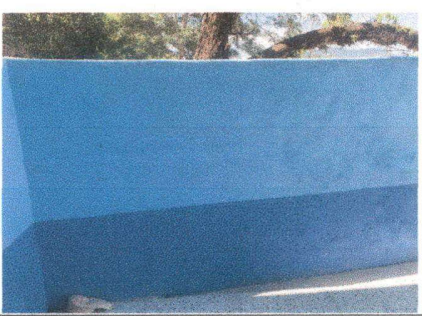
Foto1: .Pintura en muros interior y exterior

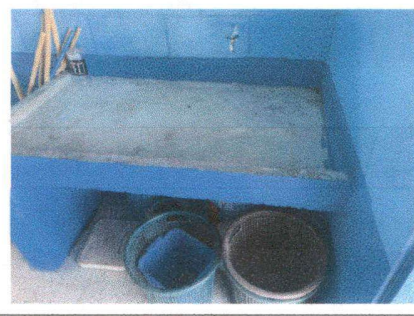
Foto 2: Mantenimiento de area en cocina

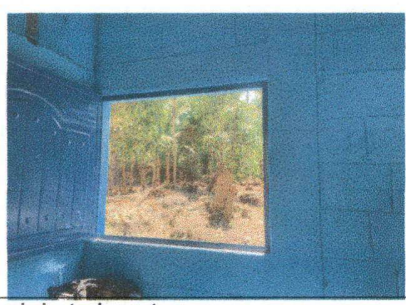
Foto 3: Mantenimiento de ventana

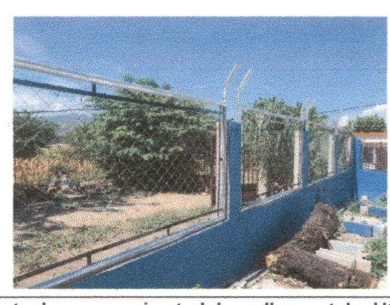
Foto 4: Mantenimiento de muro perimetral de malla con tubo HG

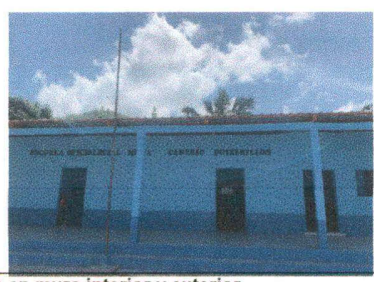
Foto 5: Pintura en muro interior y exterior
