SITUACIÓN DEFICIENCIAS DETERMINADAS

| NOMBRE DEL ESTABLECIMIENTO: | EODP caserío Guayabillas, aldea El Palmar | DIRECCIÓN DEL ESTABLECIMIENTO: | Caserío Guayabillas, Aldea El Palmar, Chiquimula |
| CÓDIGO DEL ESTABLECIMIENTO: | 20-01-0102-42 | FECHA: | 22 de febrero del año 2024 |

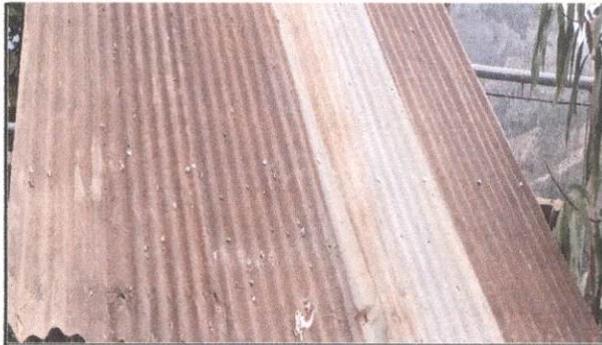
Foto 1: lamina de techo en los sanitarios en mal estado.

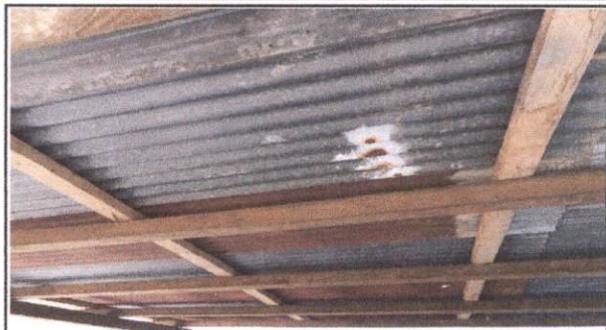
Foto 2: no se cuenta con estructura de metal en el techo.
