REGISTRO FOTOGRÁFICO DE SEGUIMIENTO Y MONITOREO A INTERVENCIÓN

DEPARTAMENTO:	Chiquimula.	MUNICIPIO:	Chiquimula.
NOMBRE DEL ESTABLECIMIENTO:	BORM. Casero Quebrada Seca.	DIRECCIÓN DEL ESTABLECIMIENTO:	Casero Quebrada Seca.
CÓDIGO DEL ESTABLECIMIENTO:	20-01-0118-43	FECHA DE LA INSPECCIÓN:	29/08/24.

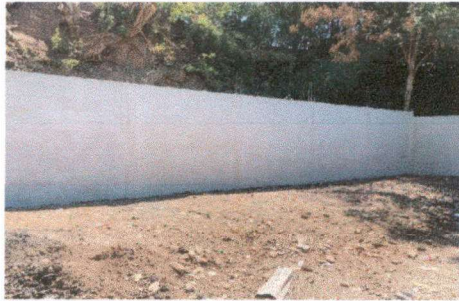
Foto1: .Muro perimetral con repello y cernido

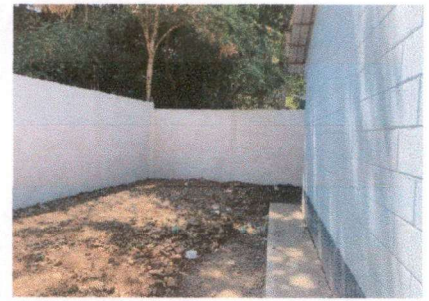
Foto 2: Muro perimetral con repello y cernido

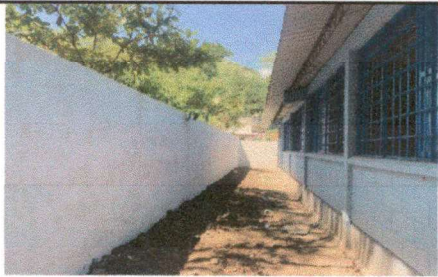
Foto 3: Muro perimetral con repello y cernido

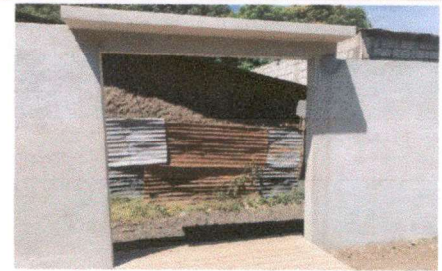
Foto 4: Pendiente instalación de portón

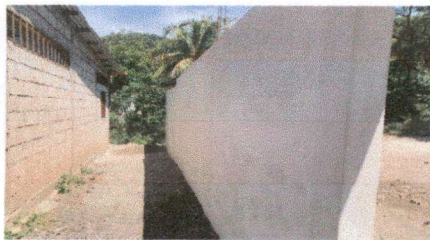
Foto 5: Reparación de muro perimetral existente

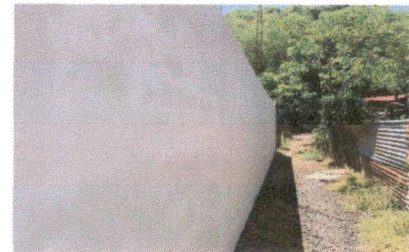
Foto 6: Muro perimetral del establecimiento con cernido
