REGISTRO FOTOGRÁFICO DE SEGUIMIENTO Y MONITOREO A INTERVENCIÓN			
DEPARTAMENTO:	Chiquimula.	MUNICIPIO:	Chiquimula
NOMBRE DEL ESTABLECIMIENTO:	CORM. Cas. El Nanzal	DIRECCIÓN DEL ESTABLECIMIENTO:	Cas. Nanzal
CÓDIGO DEL ESTABLECIMIENTO:	10-01-0154-43	FECHA DE LA INSPECCIÓN:	28/08/2024.

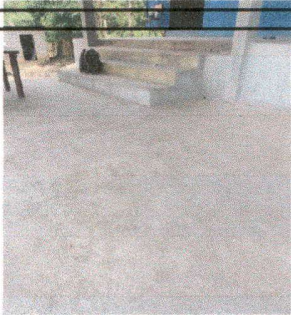
<p>Foto 4: Losa de patio</p>

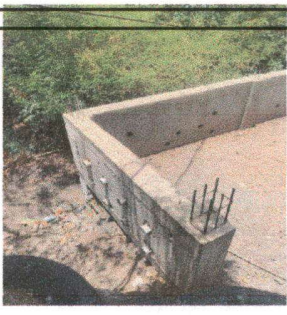
<p>Foto 5: Losa de patio</p>
