SITUACIÓN DEFICIENCIAS DETERMINADAS

DEPARTAMENTO:	CHIQUMULA	MUNICIPIO:	CHIQUMULA
NOMBRE DEL ESTABLECIMIENTO:	EODP ANEXA A EORM AMISRAEL	DIRECCIÓN DEL ESTABLECIMIENTO:	COLONIA ALTAMIRA, ALDEA PETAPILLA
CÓDIGO DEL ESTABLECIMIENTO:	20-01-0169-42	FECHA:	7/11/2024

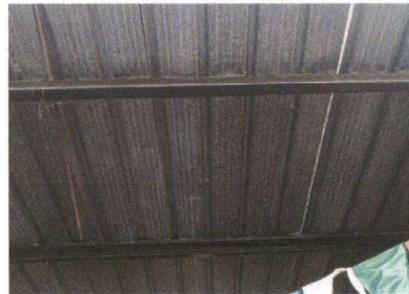
Foto 4: SUSTITUCIÓN DE LÁMINA POR LÁMINA TROQUELADA

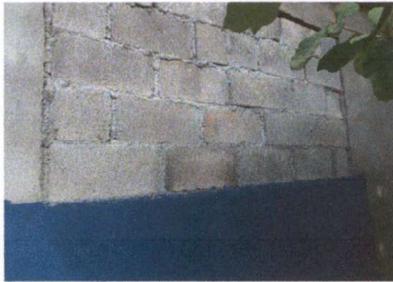
Foto 5: CERIDO DE MURO

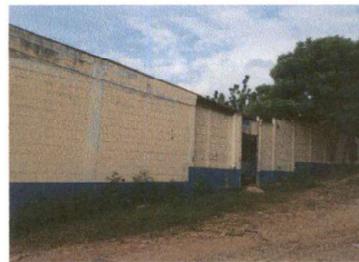
Foto 6: PINTURA DE EXTERIORES

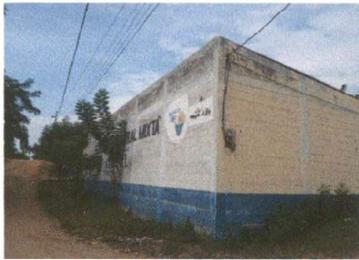
Foto1: PINTURA EN MUROS DE EXTERIORES E INTERIORES

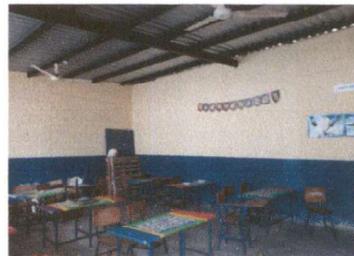
Foto 2: PINTURA EN MUROS DE EXTERIORES E INTERIORES

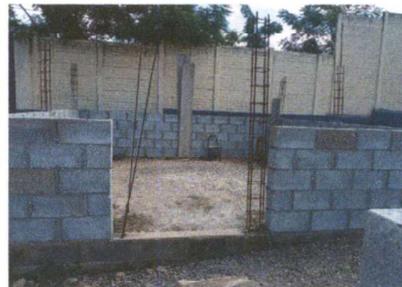
Foto 4: REPARACIÓN DE MURO EN EL ÁREA DE DIRECCIÓN

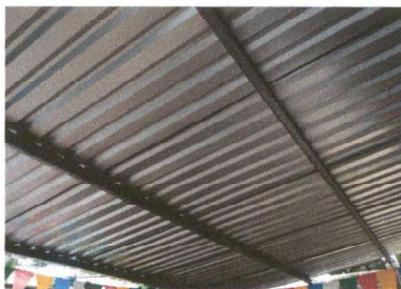
Foto 5: REPARACIÓN DE GALERA

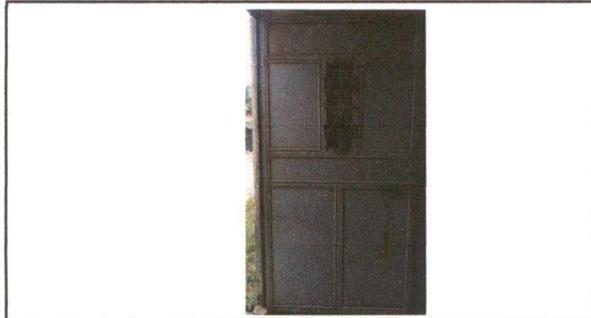
Foto 1: REPARACIÓN DE PUERTA DE INGRESO

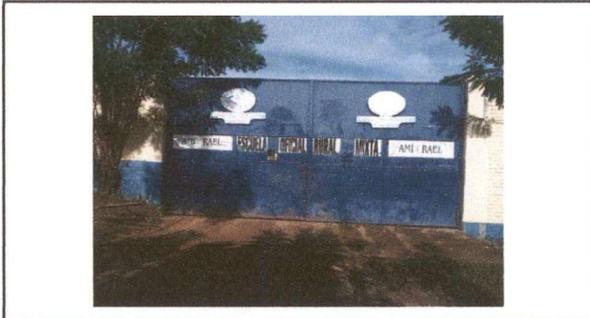
Foto 2: REPARACIÓN DE PORTON PRINCIPAL

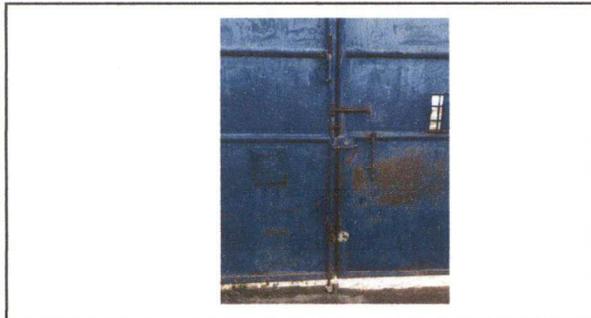
Foto 3: REPARACIÓN DE PORTON PRINCIPAL

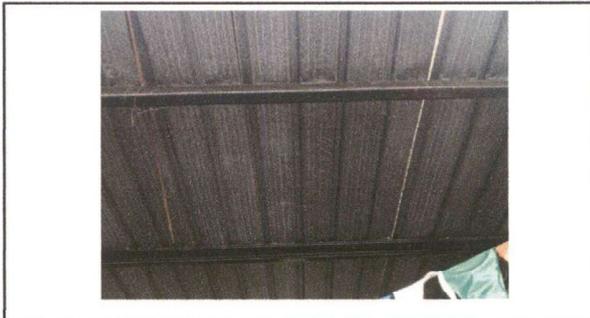
Foto 4: SUSTITUCIÓN DE LÁMINA POR LÁMINA TROQUELADA

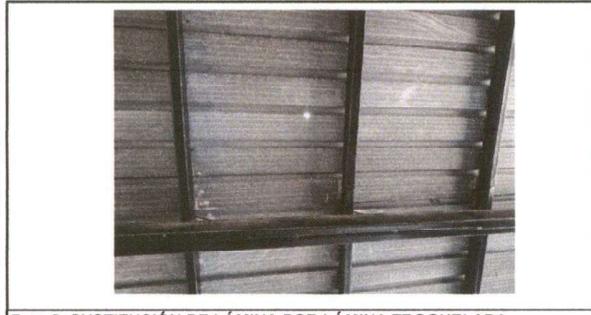
Foto 5: SUSTITUCIÓN DE LÁMINA POR LÁMINA TROQUELADA

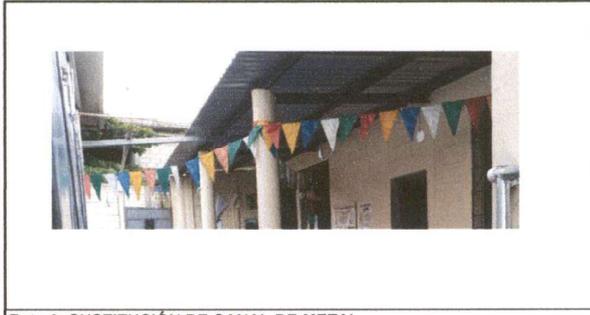
Foto 6: SUSTITUCIÓN DE CANAL DE METAL
