SITUACIÓN DEFICIENCIAS DETERMINADAS

DEPARTAMENTO:	Chiquimula	MUNICIPIO:	Chiquimula
NOMBRE DEL ESTABLECIMIENTO:	Instituto Nacional de Educación Básica	DIRECCIÓN DEL ESTABLECIMIENTO:	3a. Avenida Final Sur Zona 3 Colonia los Ángeles
CÓDIGO DEL ESTABLECIMIENTO:	20-01-0171-45	FECHA:	22 de octubre de 2024

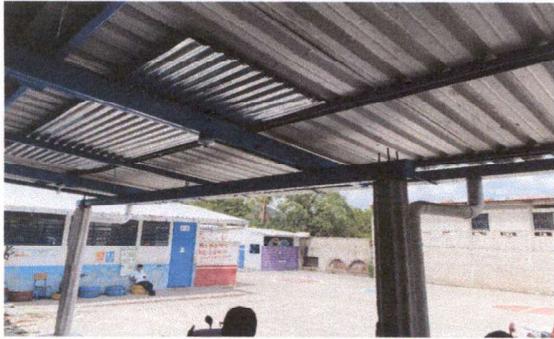
Foto 1: CUBIERTA DE LÁMINA: Estructura metálica con tubería de 3*3 y de 2*2 con Joist y carga, lámina de costanera de 3*2 más enlaminado con lámina troquelada calibre 26

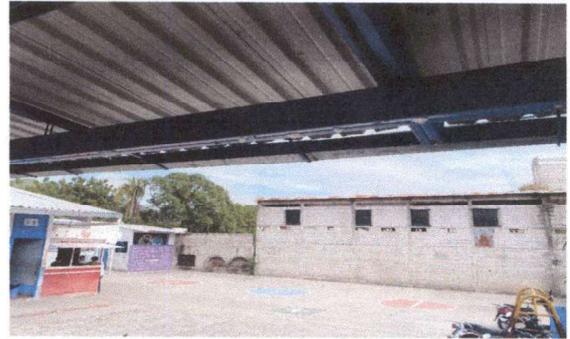
Foto 2: ESTRUCTURA DE TECHO: Zapata más pedestal más plastina de acero para columnas de soporte a estructura metálica

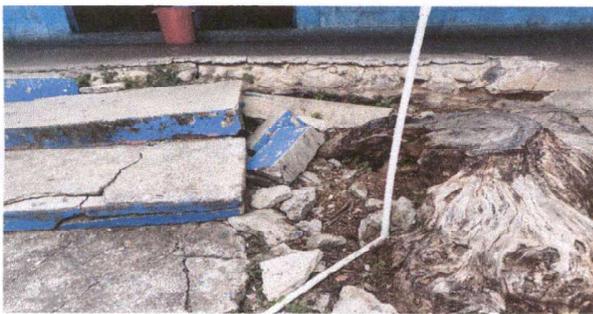
Foto 3: PISO: Fundición de contrapiso de 5 cms en área de pasillos del instituto y ampliación de escenario existente

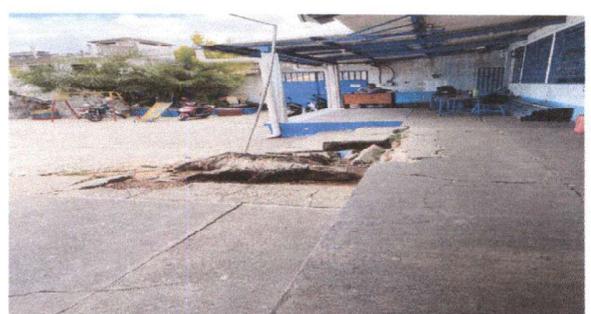
Foto 4: PISO: Fundición de contrapiso de 5 cms en área de pasillos del instituto y ampliación de escenario existente

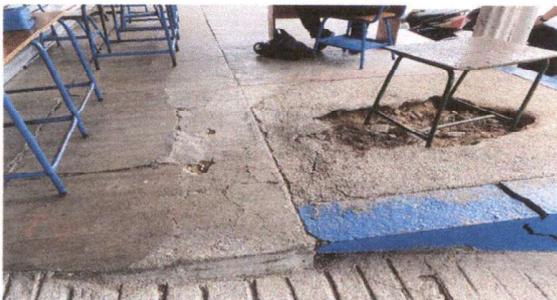
Foto 5: PISO: Fundición de contrapiso de 5 cms en área de pasillos del instituto y ampliación de escenario existente
