SITUACIÓN DEFICIENCIAS DETERMINADAS      PREVIÓ       DURANTE       POSTERIOR

DEPARTAMENTO:	<b>CHIQIMULA</b>	MUNICIPIO:	<b>CHIQIMULA</b>
NOMBRE DEL ESTABLECIMIENTO:	<b>ESCUELA OFICIAL RURAL MIXTA CASERÍO EL ZARZAL, ALDEA EL MATAZANO</b>	DIRECCIÓN DEL ESTABLECIMIENTO:	<b>CASERÍO EL ZARZAL, ALDEA EL MATAZANO</b>
CÓDIGO DEL ESTABLECIMIENTO:	<b>20-01-0222-43</b>	FECHA:	<b>1/10/2024</b>

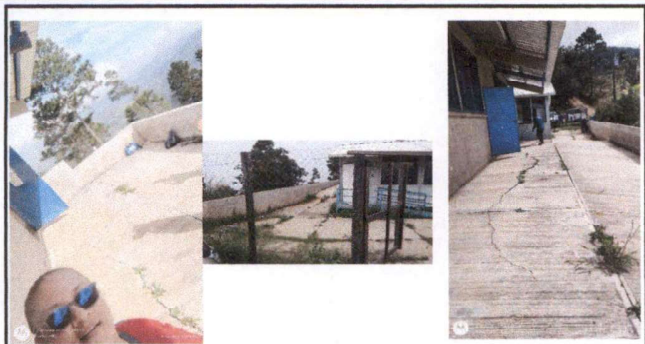
Foto 1: MURO PERIMETRAL: REPARACIÓN DE MURO PERIMETRAL DE BLOCK CON TUBO HG Y MALLA GALVANIZADA (125 M2).

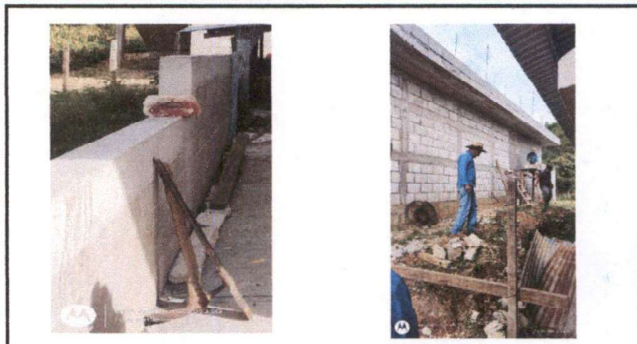
Foto 2: MURO PERIMETRAL: REPARACIÓN DE MURO PERIMETRAL DE BLOCK CON TUBO HG Y MALLA GALVANIZADA (125 M2).

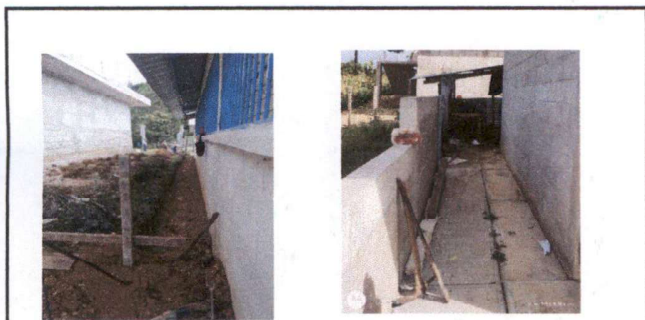
Foto 3: REPARACIÓN DE RED DE DRENAJES Y AGUA: REFORZAMIENTO DE FOSA SÉPTICA, SUSTITUCIÓN DE TUBERÍA PVC LINEA PRINCIPAL AGUAS NEGRAS (3 PULGADAS), RED DE AGUA ENTUBADA, (SUSTITUCIÓN DE TUBERÍA PVC LINEA PRINCIPAL Y SUS ACCESORIOS INSTALACIÓN INCLUIDA).

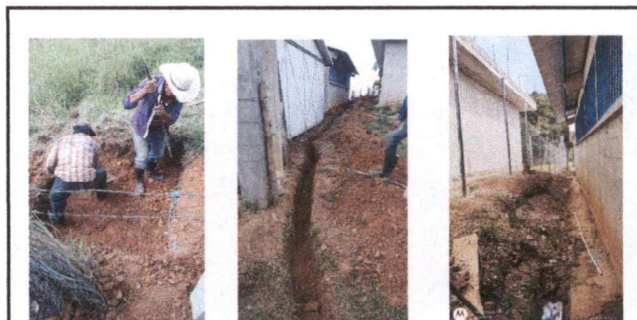
Foto 4: REPARACIÓN DE RED DE DRENAJES Y AGUA: REFORZAMIENTO DE FOSA SÉPTICA, SUSTITUCIÓN DE TUBERÍA PVC LINEA PRINCIPAL AGUAS NEGRAS (3 PULGADAS), RED DE AGUA ENTUBADA, (SUSTITUCIÓN DE TUBERÍA PVC LINEA PRINCIPAL Y SUS ACCESORIOS INSTALACIÓN INCLUIDA).

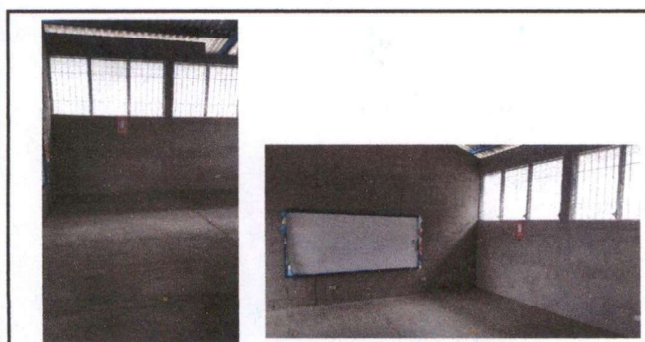
Foto 5: DIVISIÓN DE PARED EN MÓDULO I: SALÓN DE CLASES DEL ESTABLECIMIENTO EDUCATIVO.

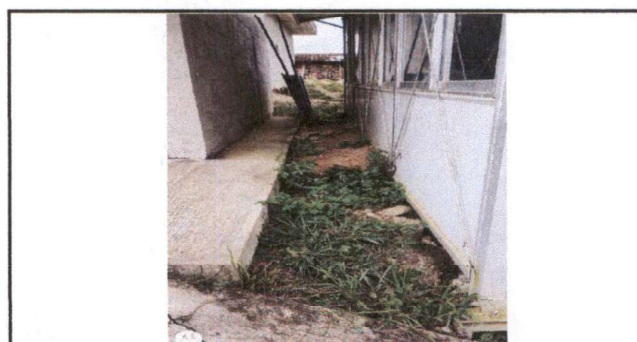
Foto 6: CUNETETA DE CONCRETO: REPARACIÓN DE CUNETETA DE CONCRETO (6 METROS CUADRADOS).
