SITUACIÓN DEFICIENCIAS DETERMINADAS

DEPARTAMENTO:	CHIQUMULA	MUNICIPIO:	CHIQUMULA
NOMBRE DEL ESTABLECIMIENTO:	ESCUELA OFICIAL RURAL MIXTA CASERIO EL LIMÓN, ALDEA LA LAGUNA	DIRECCIÓN DEL ESTABLECIMIENTO:	CASERÍO EL LIMÓN, ALDEA LA LAGUNA
CÓDIGO DEL ESTABLECIMIENTO:	20-01-0506-43	FECHA:	23/02/2024

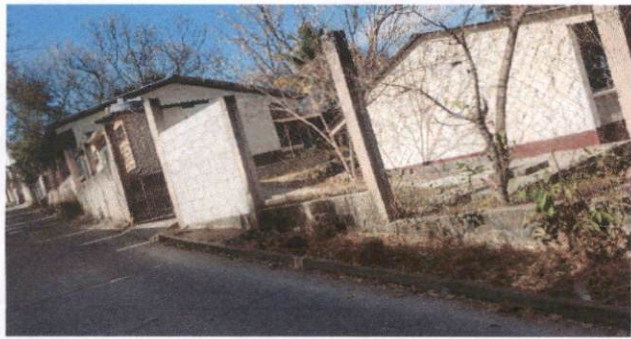
FOTO 1: PINTURA EN MUROS EXTERIORES E INTERIORES

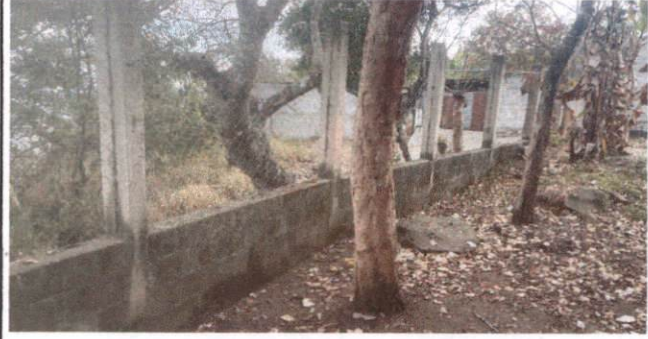
FOTO 2: PINTURA EN MUROS EXTERIORES E INTERIORES

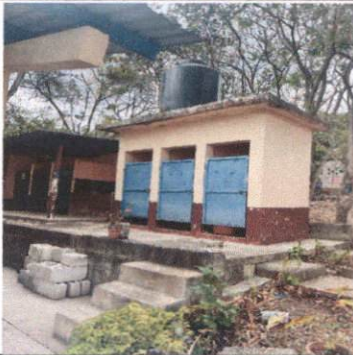
Foto 3: PUERTAS DE METAL. MANTENIMIENTO A ESTRUCTURA ( LIJADO, CEPILLADO Y APLICACIÓN DE PINTURA)

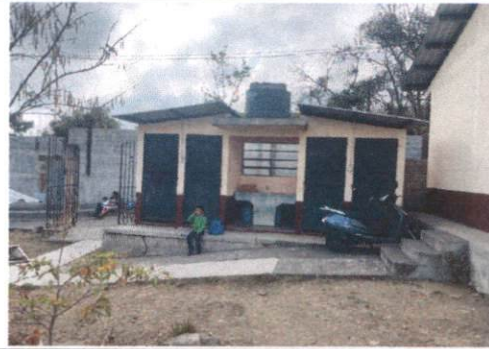
Foto 4: PUERTAS DE METAL. MANTENIMIENTO A ESTRUCTURA ( LIJADO, CEPILLADO Y APLICACIÓN DE PINTURA)

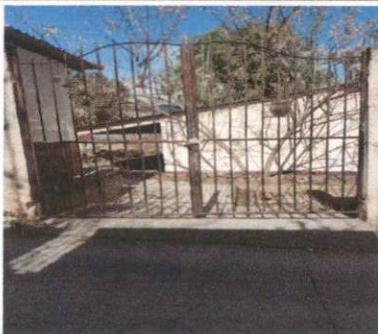
Foto 5: MANTENIMIENTO A PORTÓN

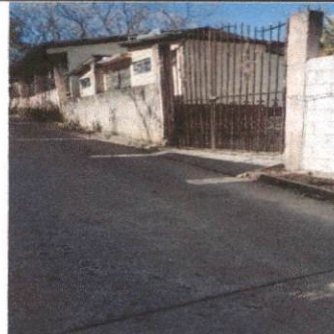
Foto 6: MANTENIMIENTO A PORTÓN

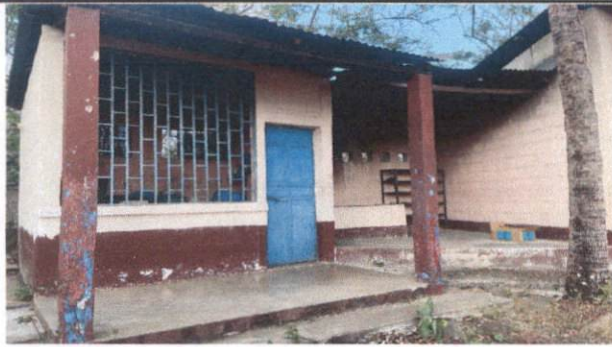
FOTO 7: MANTENIMIENTO DE BARANDAS

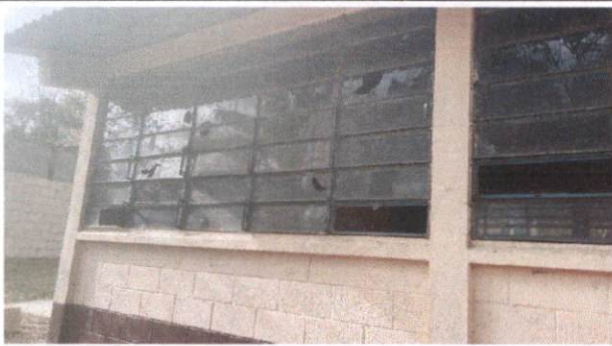
Foto 9: VENTANAS. ELABORACIÓN E INSTALACIÓN DE BALCONES DE METAL

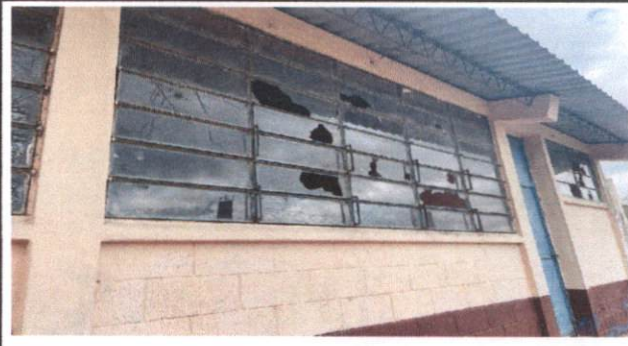
Foto 10: VENTANAS. ELABORACIÓN E INSTALACIÓN DE BALCONES DE METAL

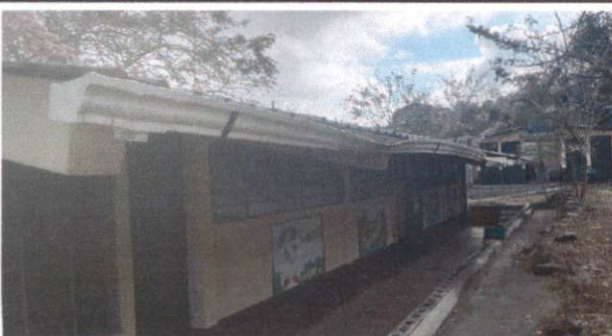
Foto 11: CANALES Y BAJADAS DE AGUA PLUVIAL. REPARACIÓN DE BAJADA DE AGUA PLUVIAL

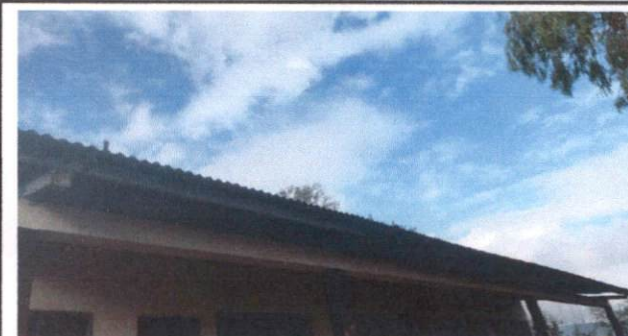
Foto 12: CANALES Y BAJADAS DE AGUA PLUVIAL. REPARACIÓN DE BAJADA DE AGUA PLUVIAL
