SITUACIÓN DEFICIENCIAS DETERMINADAS

DEPARTAMENTO:	CHIQUMULA	MUNICIPIO:	CHIQUMULA
NOMBRE DEL ESTABLECIMIENTO:	ESCUELA OFICIAL RURAL MIXTA CASERIO EL LIMÓN, ALDEA LA LAGUNA	DIRECCIÓN DEL ESTABLECIMIENTO:	CASERÍO EL LIMÓN, ALDEA LA LAGUNA
CÓDIGO DEL ESTABLECIMIENTO:	20-01-0506-43	FECHA:	30/04/2024

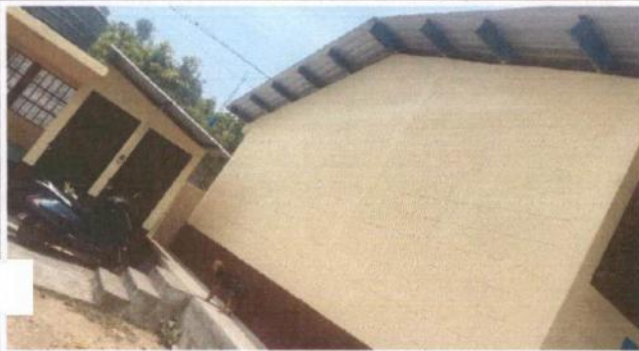
1. PINTURA EN MUROS EXTERIORES E INTERIORES

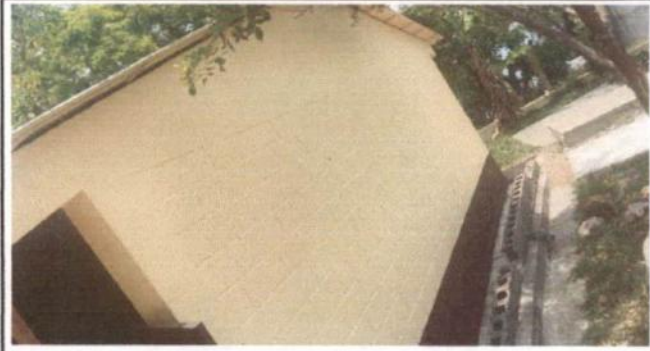
1. PINTURA EN MUROS EXTERIORES E INTERIORES

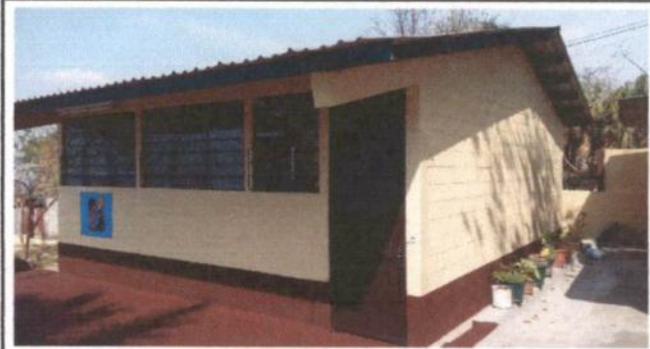
1. PINTURA EN MUROS EXTERIORES E INTERIORES

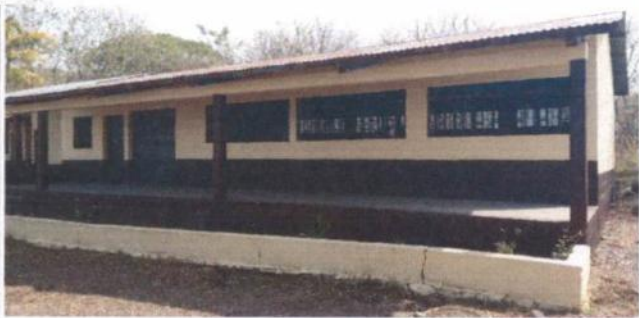
1. PINTURA EN MUROS EXTERIORES E INTERIORES

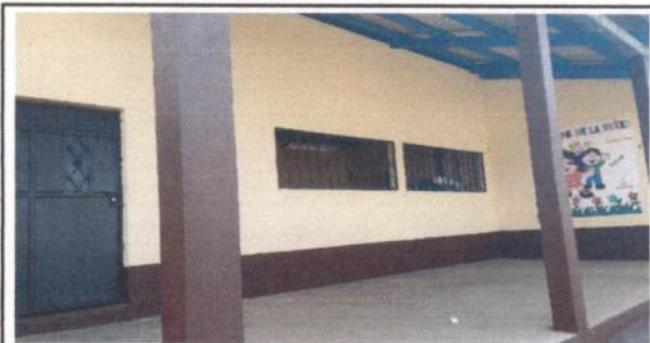
1. PINTURA EN MUROS EXTERIORES E INTERIORES

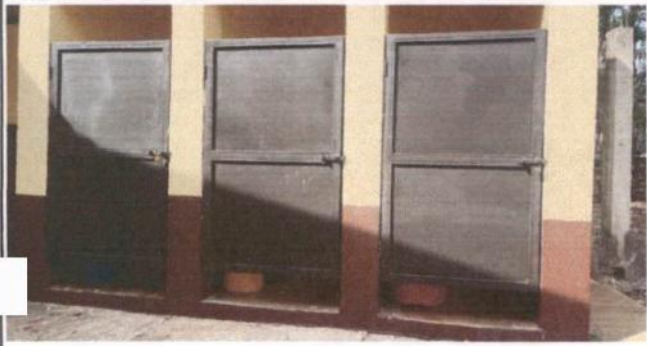
2. PUERTAS DE METAL 2.1 MANTENIMIENTO A ESTRUCTURA (LIJADO, CEPILLADO Y APLICACION DE PINTURA)

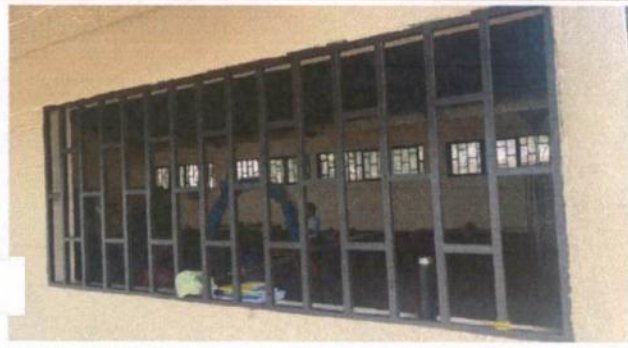
4. MANTENIMIENTO DE BARRANDAS

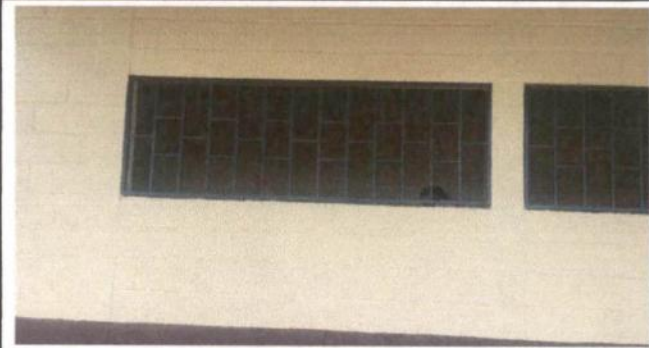
4. MANTENIMIENTO DE BARRANDAS

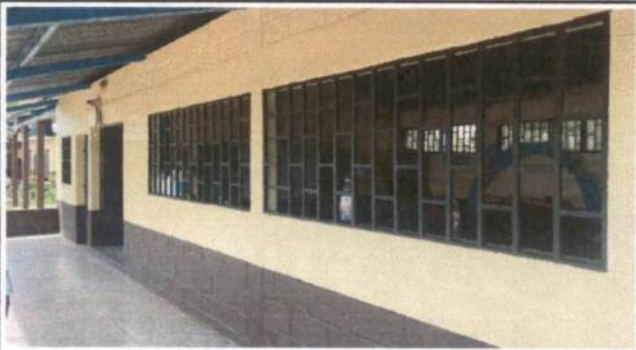
4. MANTENIMIENTO DE BARRANDAS

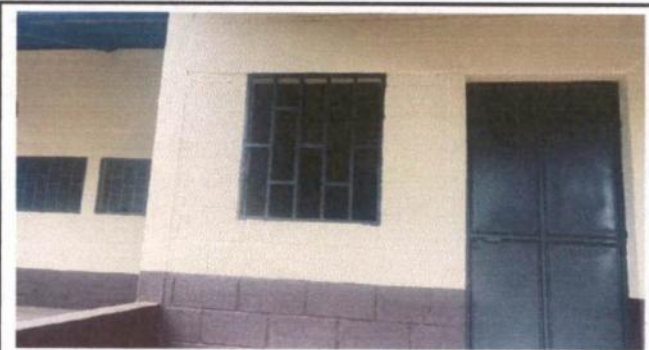
4. MANTENIMIENTO DE BARRANDAS

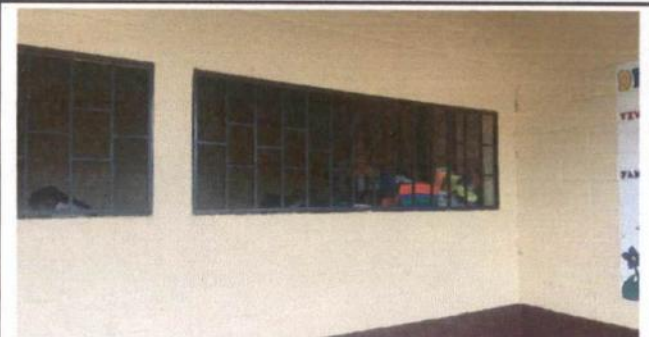
4. MANTENIMIENTO DE BARRANDAS

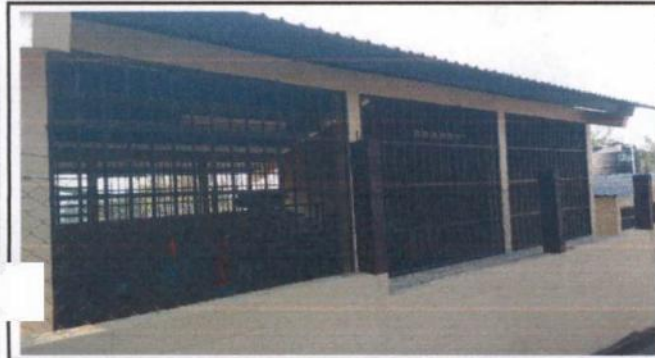
5. VENTANAS 5.1 ELABORACION E INSTALACION DE BALCONES DE METAL

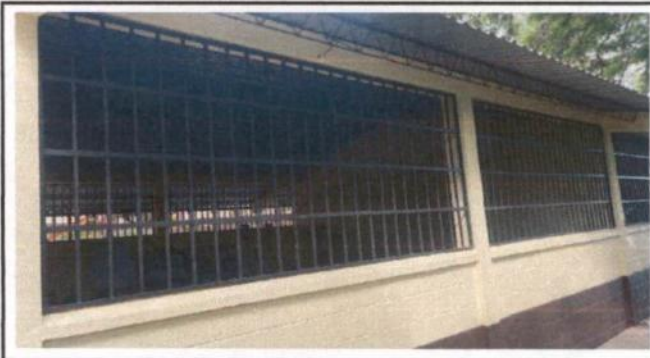
5. VENTANAS 5.1 ELABORACION E INSTALACION DE BALCONES DE METAL

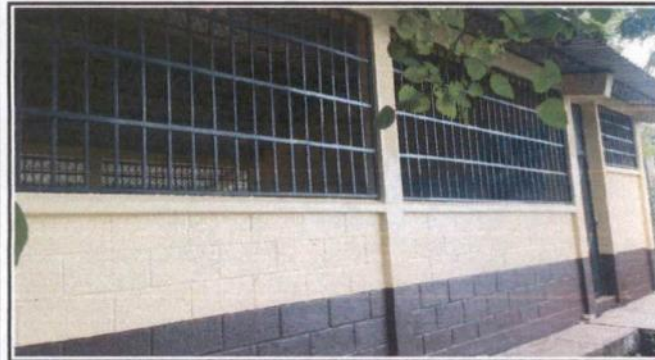
6. VENTANAS 5.1 ELABORACION E INSTALACION DE BALCONES DE METAL

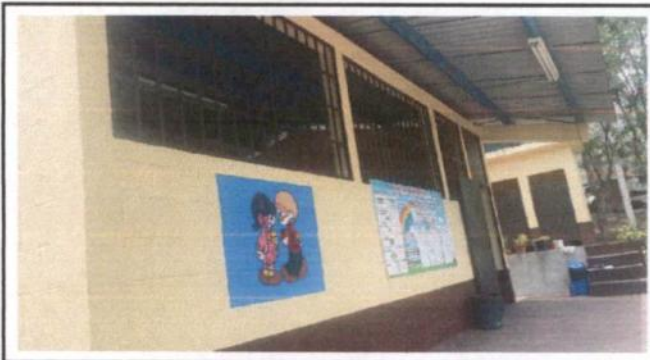
6. VENTANAS 5.1 ELABORACION E INSTALACION DE BALCONES DE METAL

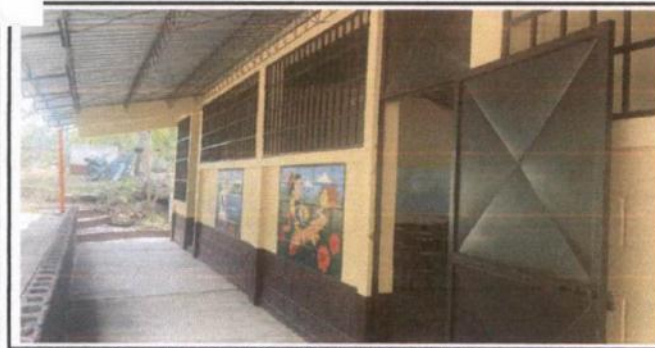
5. VENTANAS 5.1 ELABORACION E INSTALACION DE BALCONES DE METAL

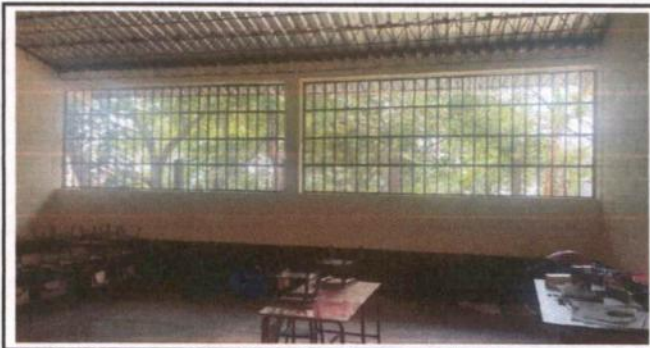
5. VENTANAS 5.1 ELABORACION E INSTALACION DE BALCONES DE METAL

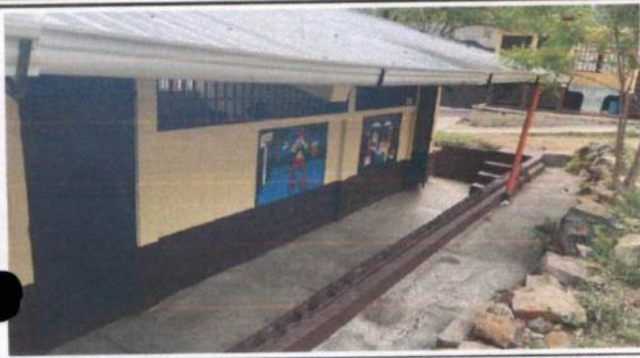
6. CANALES Y BAJADA DE AGUA PLUVIAL 6.1 REPARACION DE BAJADA DE AGUA PLUVIAL

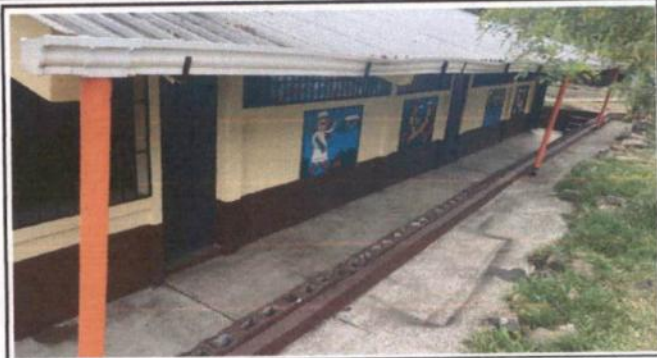
6. CANALES Y BAJADA DE AGUA PLUVIAL 6.1 REPARACION DE BAJADA DE AGUA PLUVIAL
