Negrita"REGISTRO FOTOGRÁFICO
PROGRAMA DE MANTENIMIENTO DE EDIFICIOS ESCOLARES PÚBLICOS

PRA-FOR-123
Versión 1

DEPARTAMENTO:	Chiquimula	MUNICIPIO:	Chiquimula
NOMBRE DEL ESTABLECIMIENTO:	Escuela Oficial de Párvulos Anexa A EORM Aldea Tablón De La Nueva Esperanza	DIRECCIÓN DEL ESTABLECIMIENTO:	Aldea Tablón De La Nueva Esperanza
CÓDIGO DEL ESTABLECIMIENTO:	20-01-1299-42	FECHA:	31/10/2024

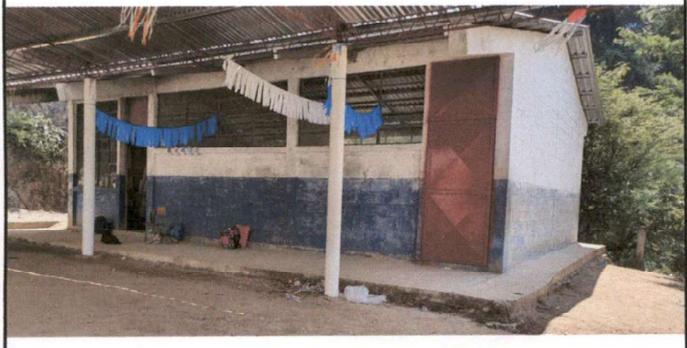
Aula No. 1

Foto1: Con pintura en mal estado con necesidad de aplicar pintura, en interior y exterior.

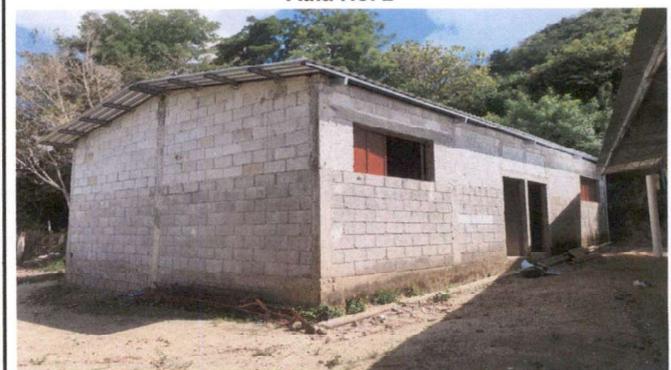
Aula No. 2

Foto 2: aula sin pintura con necesidad de aplicar pintura en interior y exterior

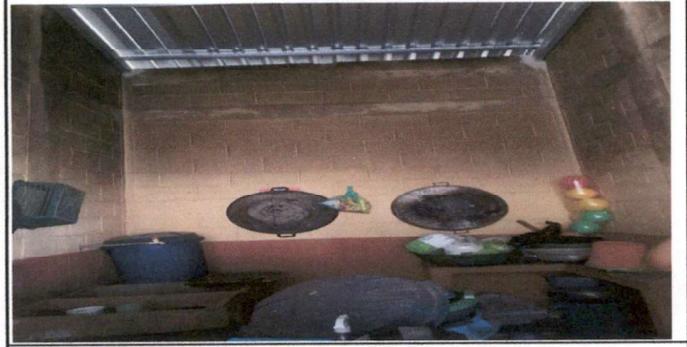
Foto 3: Cocina con necesidad de aplicar pintura en interior y exterior

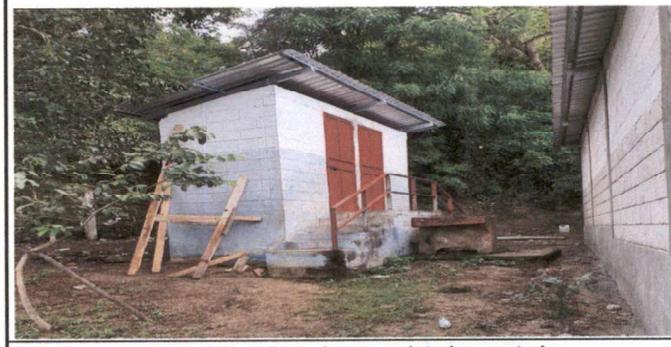
Baños

Foto 4: con necesidad de aplicar pintura en interior y exterior.

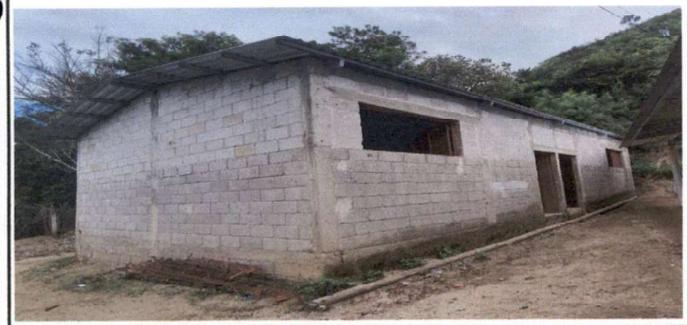
Aula No. 1

Foto 5: Aula con necesidad de aplicación de repello solera de humedad.

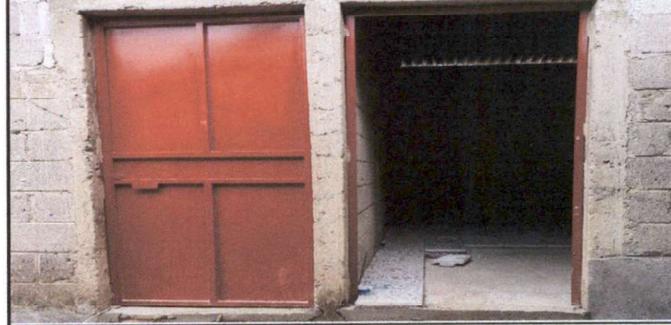
Puertas Aula No. 2

Foto 6: Mantenimiento a puertas metálicas

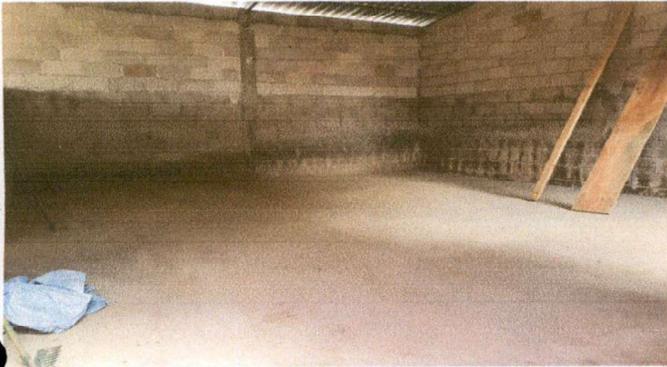
Aula No. 2

Foto 7: Susititución de piso de torta de concreto por 85 M2 de piso de granito.

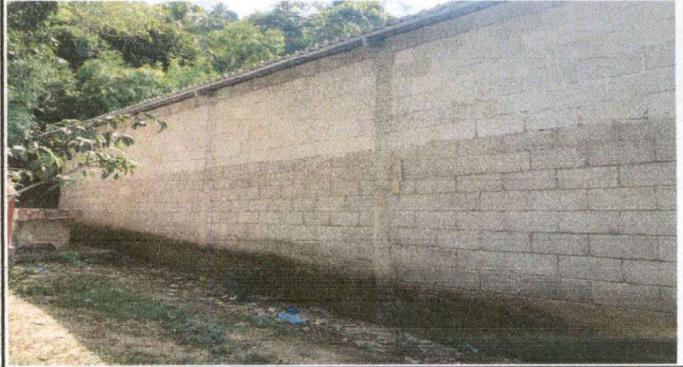
Aula No. 2

Foto 8: Reparación de repello columnas interiores y exteriores.

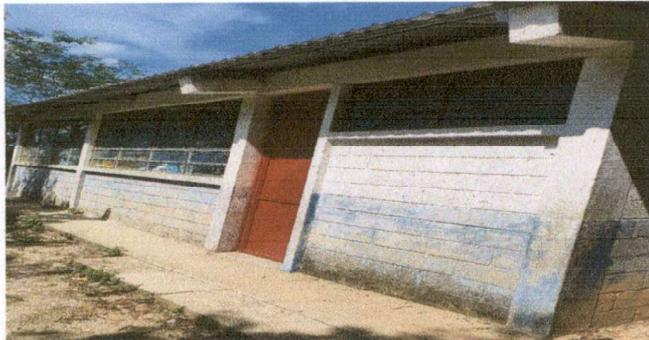
Bodega

Foto 8: Pintintura en mal estado con necesidad de aplicar pintura en interior y exterior.

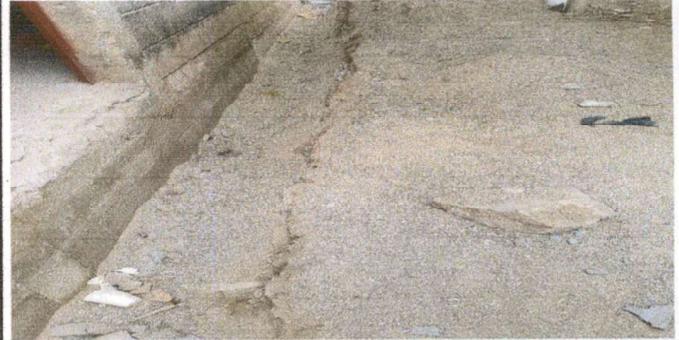
Foto 10: reparación de 7ML de Cuneta de Concreto

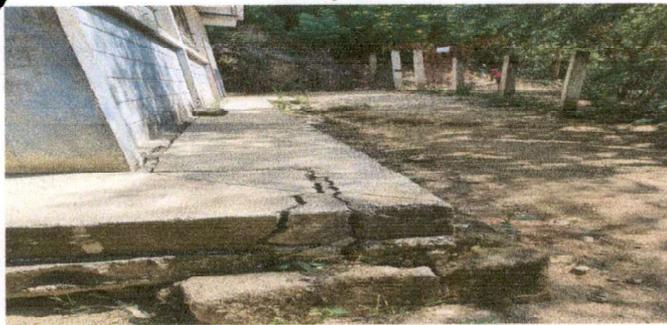
Foto 11: Banqueta de Concreto con necesidad de reparación.

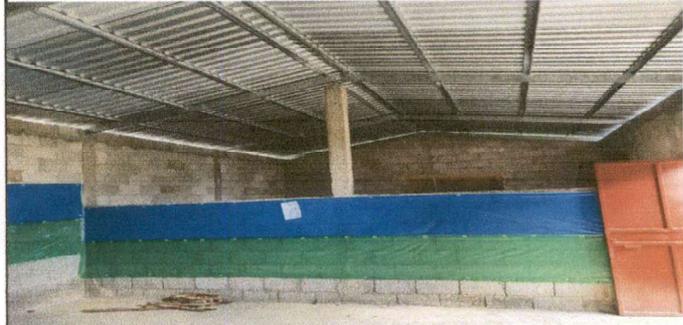
Pared intermedia en Aula No. 2

Foto 6: Continuación de pared existente en Aula No. 2 pared Intermedia.
