SITUACIÓN DEFICIENCIAS DETERMINADAS PREVIO DURANTE POSTERIOR

DEPARTAMENTO:	CHIQUMULA	MUNICIPIO:	CHIQUMULA
NOMBRE DEL ESTABLECIMIENTO:	EORM ALDEA EL INGENIERO JV	DIRECCIÓN DEL ESTABLECIMIENTO:	ALDEA EL INGENIERO
CÓDIGO DEL ESTABLECIMIENTO:	20-01-1651-43	FECHA:	10/07/2024

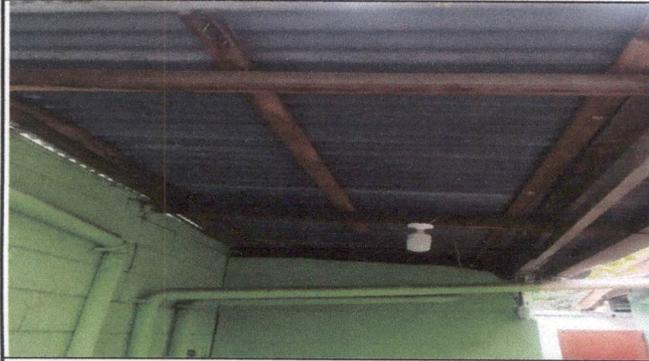
Foto 1: Sustitución de lámina, por lámina troquelada aluzinc calibre 26, Sustitución de elementos de fijacion y Sustitución de estructura de soporte de madera, por metal

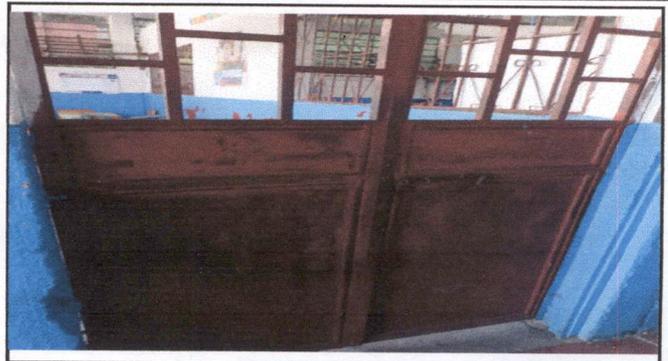
Foto 2: Mantenimiento a estructura (lijado, cambio de tubo , cepillado, sujeciones, aplicación de pintura) Puertas de metal

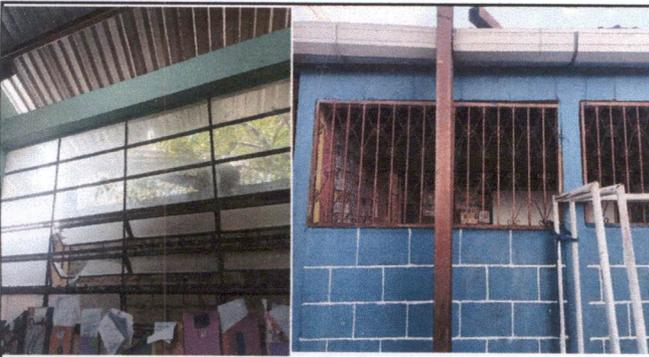
Foto 3: Sustitución de estructura de metal de ventana, Sustitución de balcones de metal, Sustitución de balcones de metal

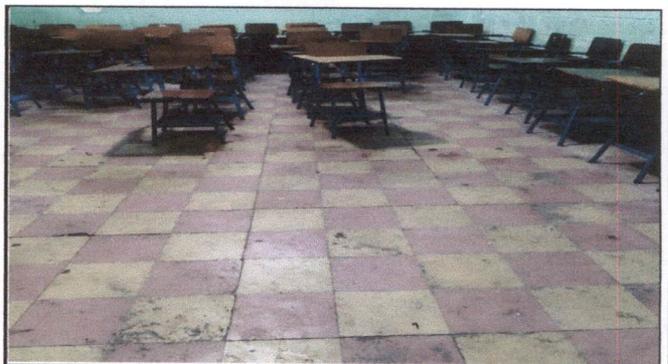
Foto 4: Sustitución de piso de granito

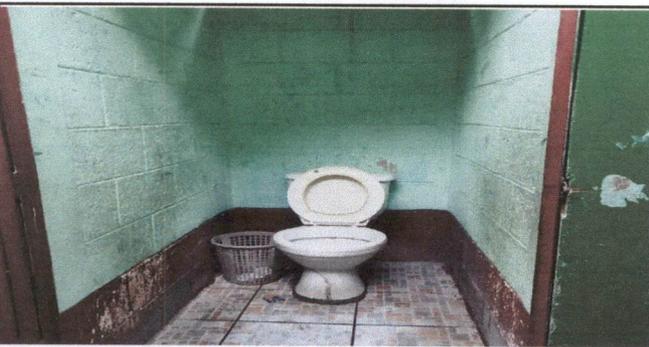
Foto 5: Sustitución de accesorios inodoro (contra llave, tubo de abasto y tanque), Sustitución inodoros

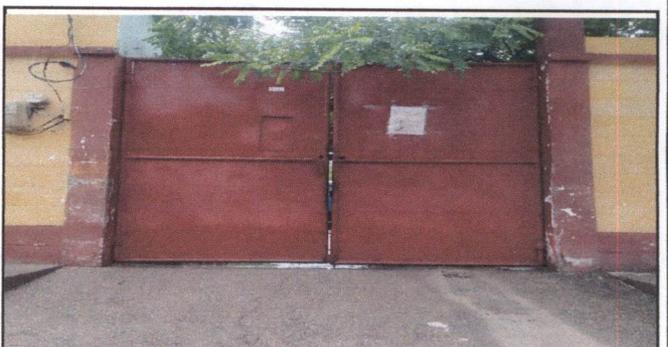
Foto 6: Sustitución de portón

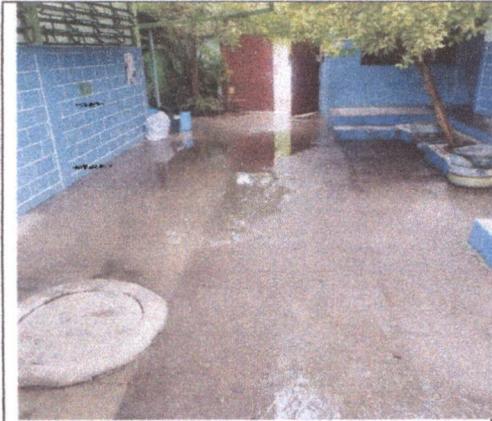
Foto 7: Reparación de planchas de concreto de patio

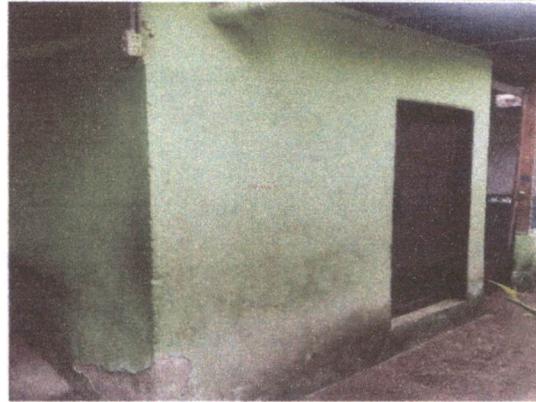
Foto 8: Reparación de planchas de concreto de patio
