SITUACIÓN DEFICIENCIAS DETERMINADAS

DEPARTAMENTO:	Chiquimula	MUNICIPIO:	Chiquimula
NOMBRE DEL ESTABLECIMIENTO:	EODP Anexa a EORM	DIRECCIÓN DEL ESTABLECIMIENTO:	Caserío La Laguneta , Aldea San Miguel
CÓDIGO DEL ESTABLECIMIENTO:	20-01-2091-42	FECHA:	17 de agosto de 2024

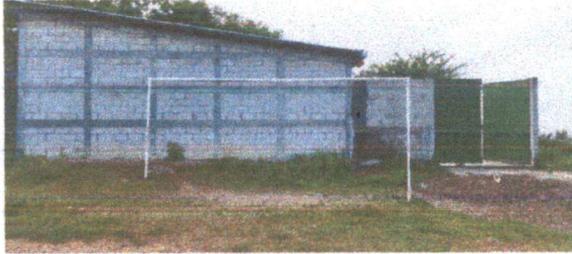
Foto1: Mantenimiento de porton, Reparación de muro

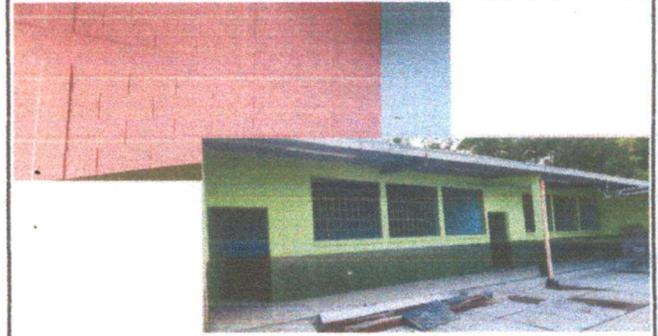
Foto 2: Pintura de exteriores e interiores

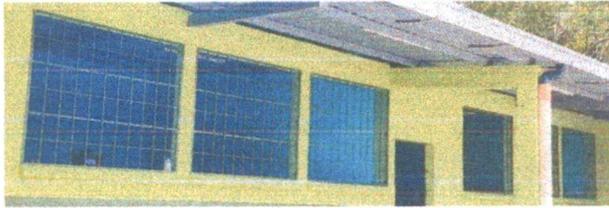
Foto 3: Mantenimiento de balcones y ventanas

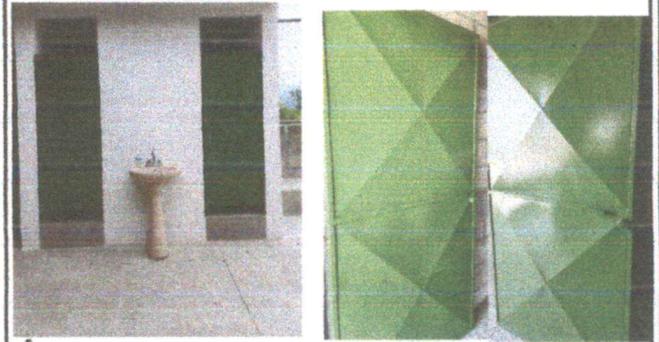
Foto 4: Mantenimiento de puertas de aulas y baños total 4 puertas

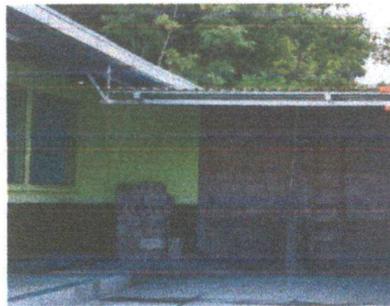
Foto 5: Reparación de muro, sustitución cubierta de lámina y sustitución de estructura de madera por metal

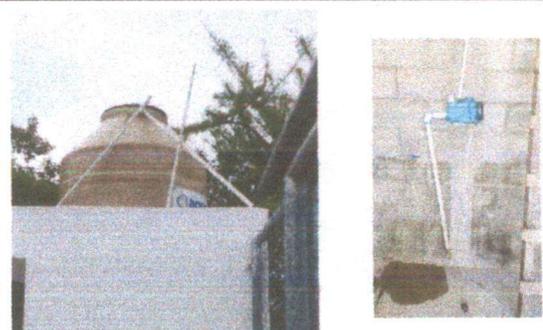
Foto 6: Depósito de agua y Bomba de agua

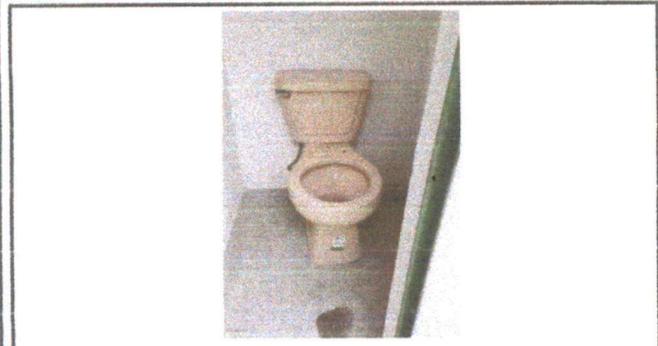
Foto1: Sanitario

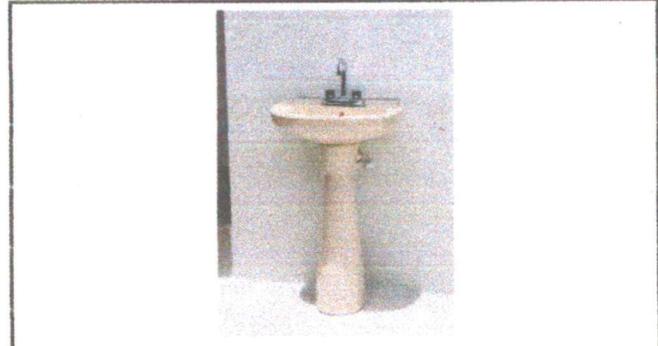
Foto 2: Lavamanos

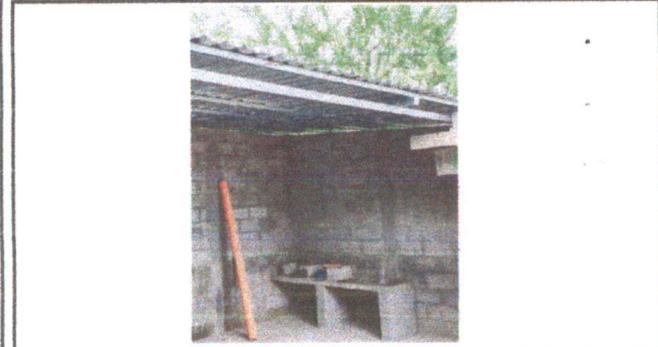
Foto 3: Reparación de muro

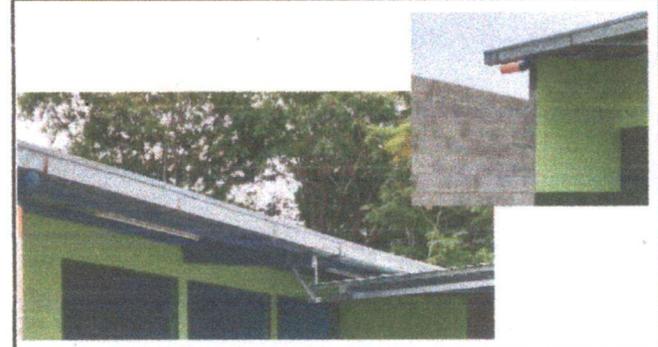
Foto 4: Canal cuadrado
