SITUACIÓN DEFICIENCIAS DETERMINADAS PREVIO DURANTE POSTERIOR

DEPARTAMENTO:	Chiquimula	MUNICIPIO:	San Juan Ermita
NOMBRE DEL ESTABLECIMIENTO:	EODP anexa a EORM Caserío Tasharjá Abajo	DIRECCIÓN DEL ESTABLECIMIENTO:	Caserío Tasharjá Abajo, Aldea Tasharjá
CÓDIGO DEL ESTABLECIMIENTO:	20-03-0006-42	FECHA:	20 de mayo de 2024

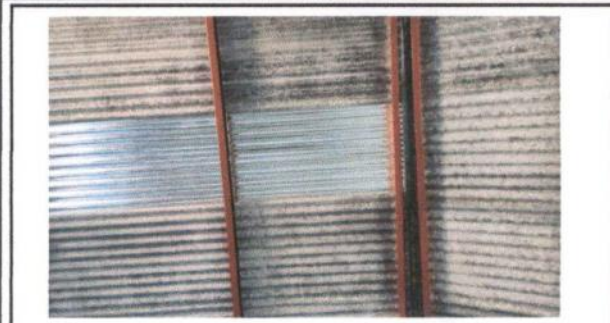
Foto1: Sustitución de Láminas(solo las láminas dañadas o agujereadas) culminado

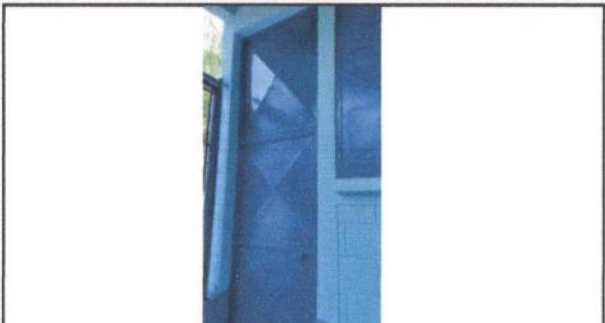
Foto2: Mantenimiento a estructura de puertas culminado

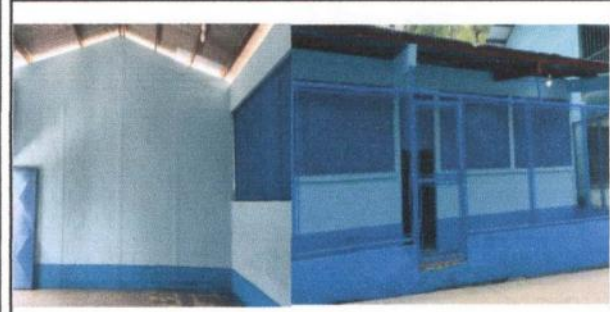
Foto 3: Pintura en muro exterior e interior culminado

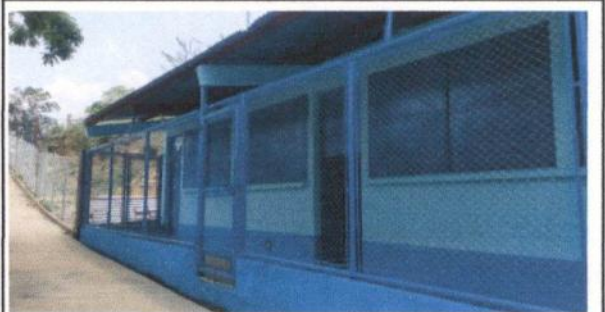
Foto 4: Muro perimetral que incluye la reparación de pasillo culminado

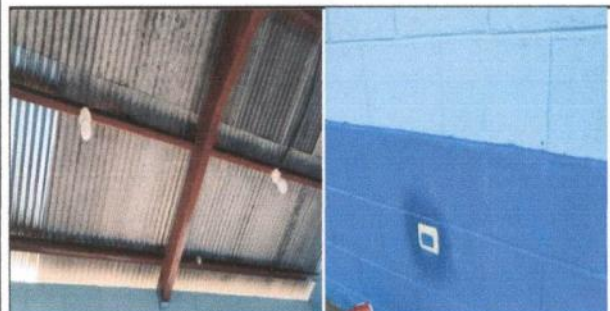
Foto 5: Sustitución de lámparas por plafoneras, tomacorriente y cableado eléctrico culminado

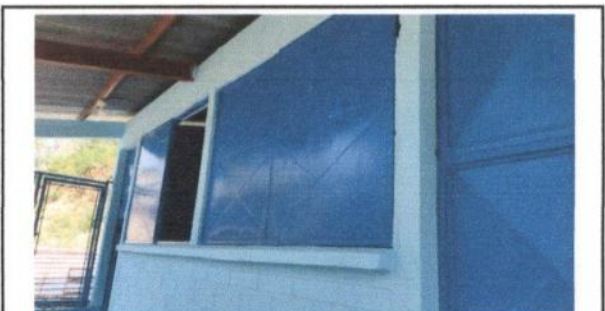
Foto 6: Sustitucion de ventanas por ventanas corredizas de metal culminado

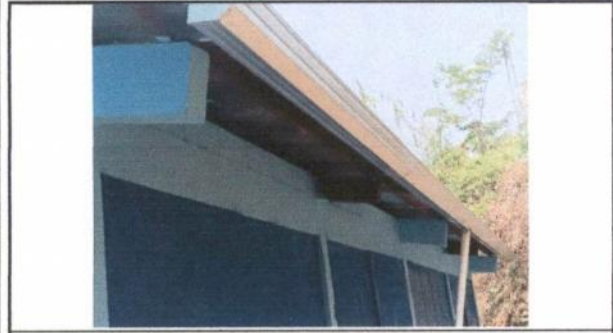
Foto 7: Instalación de canales completado
