**REGISTRO FOTOGRÁFICO
PROGRAMA DE MANTENIMIENTO DE EDIFICIOS ESCOLARES PÚBLICOS**

Ministerio de Educación
G U A T E M A L A

DEPARTAMENTO:	CHIQUIMULA	MUNICIPIO:	SAN JUAN ERMITA
NOMBRE DEL ESTABLECIMIENTO:	ESCUELA OFICIAL URBANA MIXTA	DIRECCIÓN DEL ESTABLECIMIENTO:	BARRIO LA ESCUELA, SAN JUAN ERMITA
CÓDIGO DEL ESTABLECIMIENTO:	20-03-0123-43	FECHA:	26/2/2024

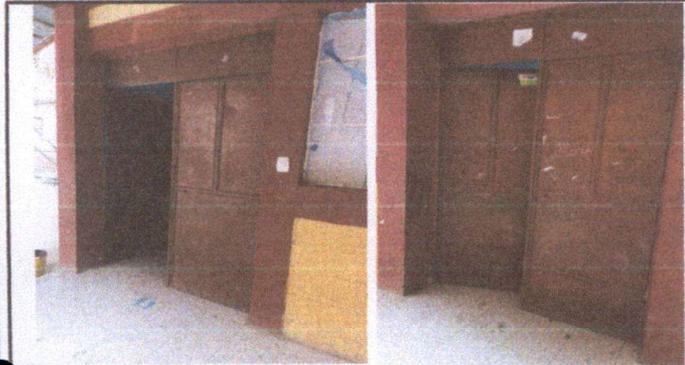
FOTO 1: Mantenimiento a estructura de puertas (lijado, cambio de tubo , cepillado, sujeciones, aplicación de pintura)

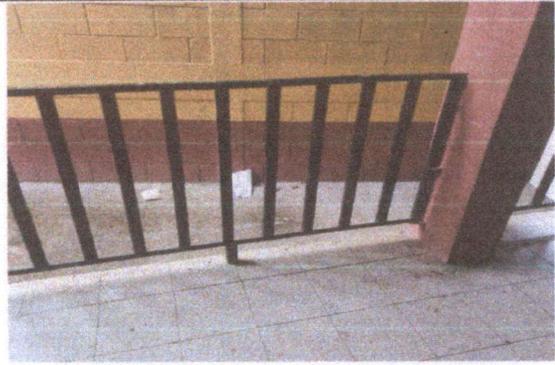
FOTO 2: Mantenimiento a barandas de metal en pasillos

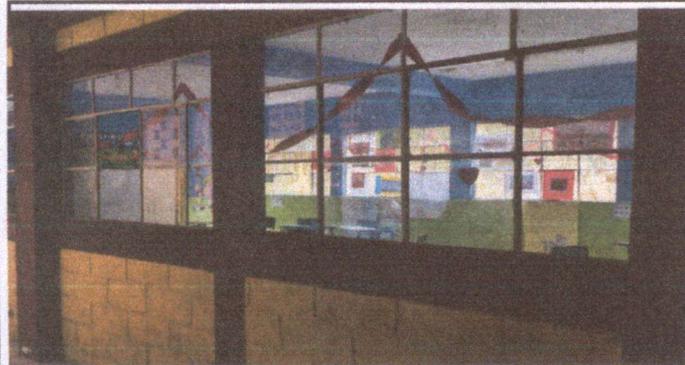
FOTO 3: Reparación de balcones metálicos

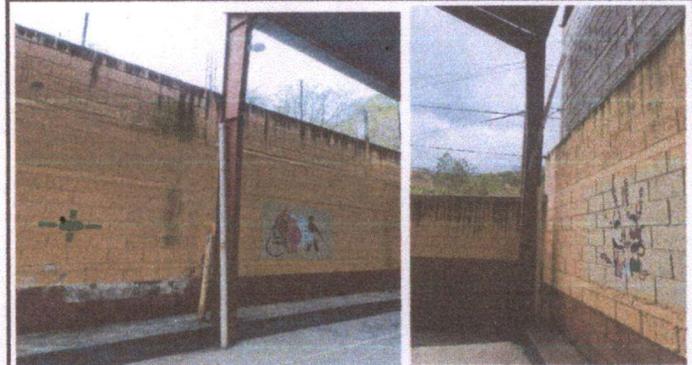
FOTO 4: Reparación de bajada de agua pluvial, tubo PVC 3"

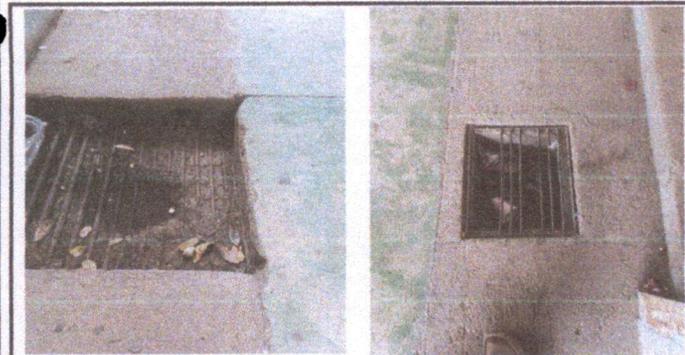
FOTO 5: Reparaciones en cajas de drenaje pluvial

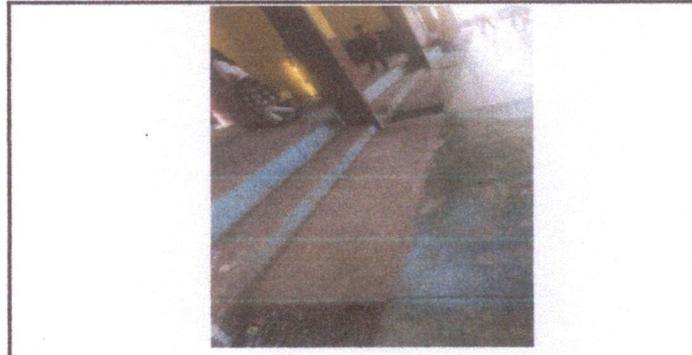
FOTO 6: Reparación de tubería de drenaje pluvial

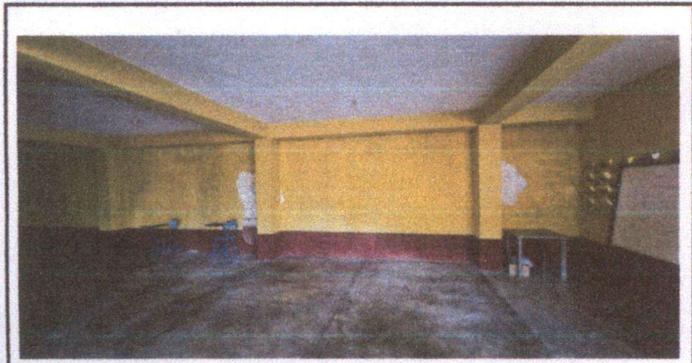
FOTO 7. Remozamiento de repello en muro

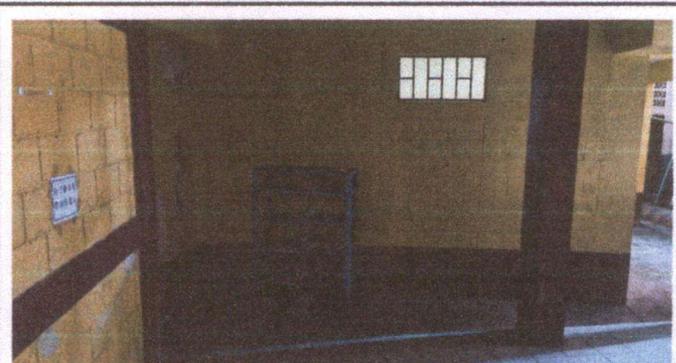
FOTO 8: Levantado de muro para area de baño

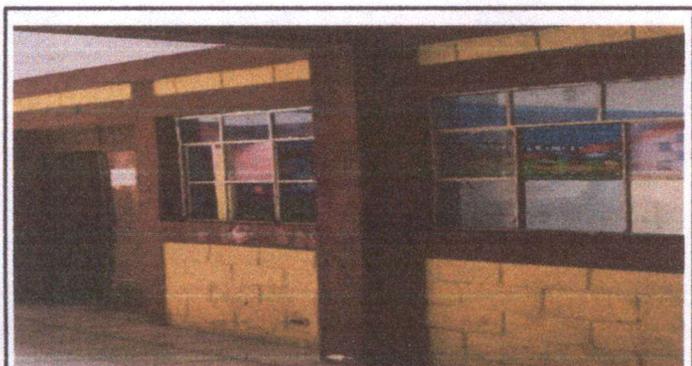
FOTO 9: Aplicación de pintura en muros
