SITUACIÓN DEFICIENCIAS DETERMINADAS PREVIO DURANTE POSTERIOR

| NOMBRE DEL ESTABLECIMIENTO: | Escuela Oficial Rural Mixta Caserío La Ceiba Aldea Chancó | DIRECCIÓN DEL ESTABLECIMIENTO: | Caserío La Ceiba Aldea Chancó |
| CÓDIGO DEL ESTABLECIMIENTO: | 20-03-0136-43 | FECHA: | 23/0224 |

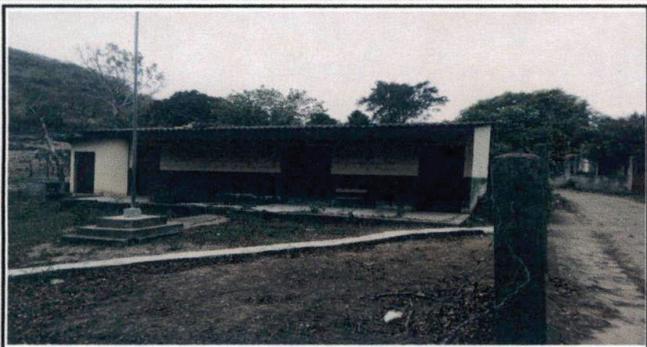
Reparación de techado de aulas antiguas (reparación de estructura y lamina g)

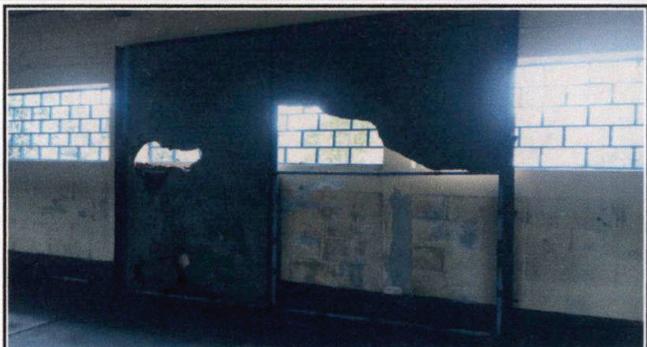
Reparacion de Tabique Movil

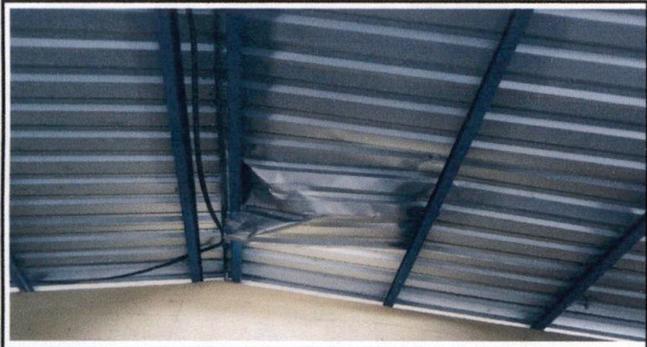
Reparación de techo en aulas nuevas

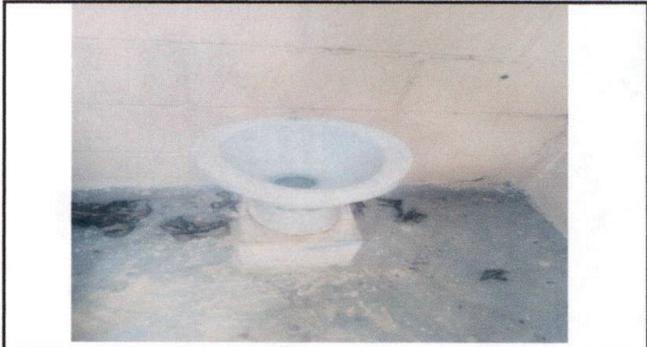
Reparación de servicios sanitarios

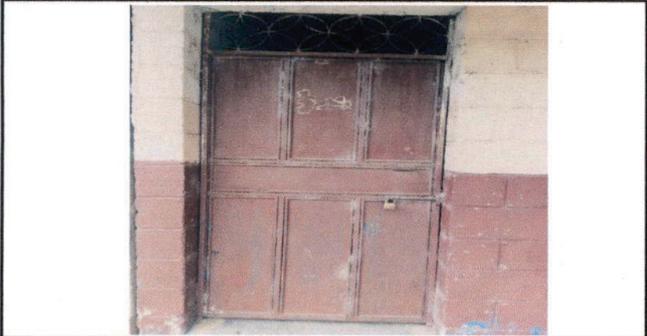
Reparación de puertas

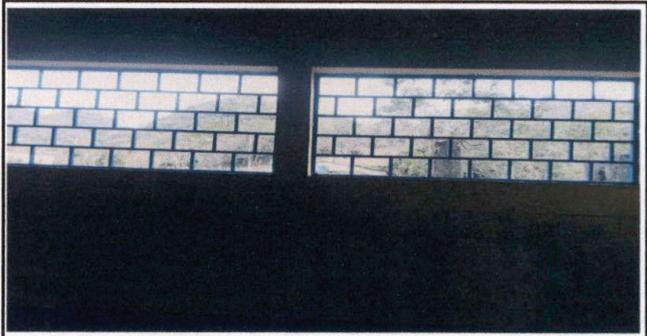
Reparación de ventanas

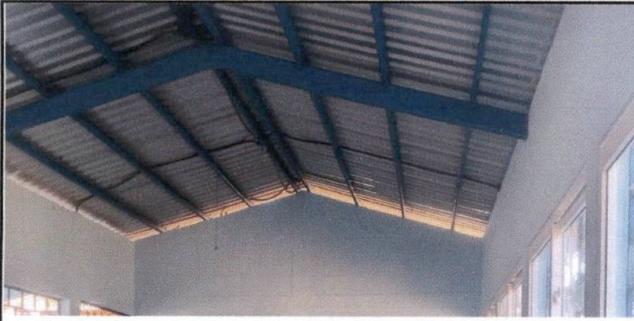
Instalacion de luz electrica en ambas escuelas

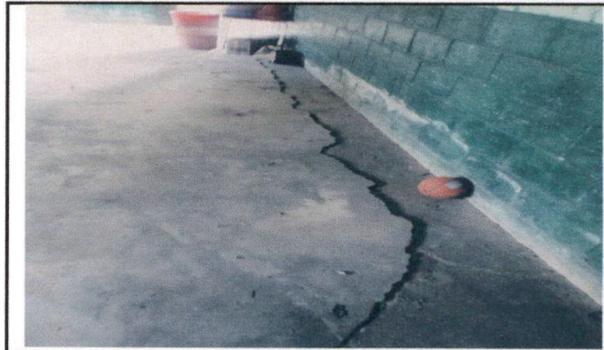
Reparación de piso en aulas viejas
