SITUACIÓN DEFICIENCIAS DETERMINADAS PREVIO DURANTE POSTERIOR

DEPARTAMENTO:	Chiquimula	MUNICIPIO:	San Juan Ermita
NOMBRE DEL ESTABLECIMIENTO:	Escuela Oficial Rural Mixta Caserío La Ceiba Aldea Chan	DIRECCIÓN DEL ESTABLECIMIENTO:	Caserío La Ceiba Aldea Chancó
CÓDIGO DEL ESTABLECIMIENTO:	20-03-0136-43	FECHA:	22/05/2024

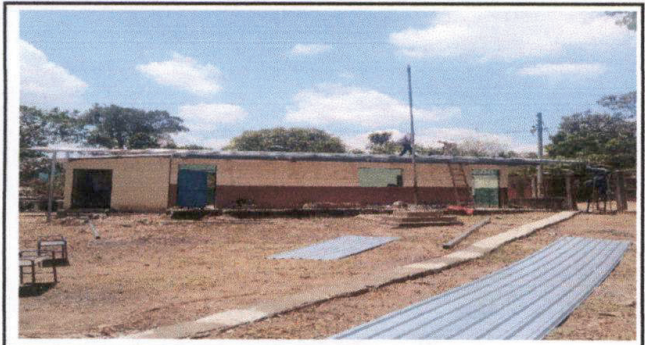
Proceso de reparación del techado de aulas antiguas

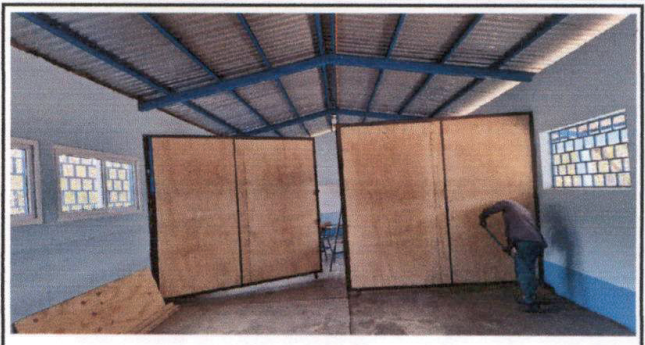
Proceso de reparación del tabique móvil

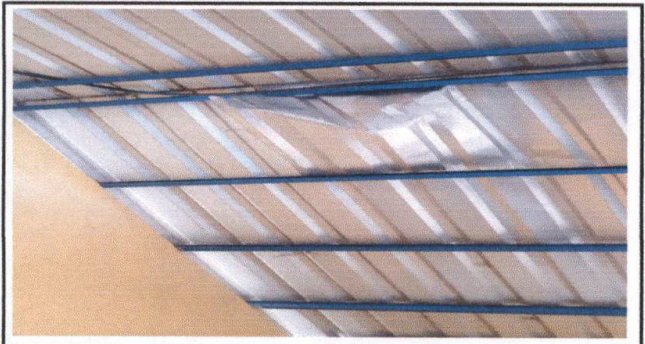
proceso de reparación de techado en aulas nuevas

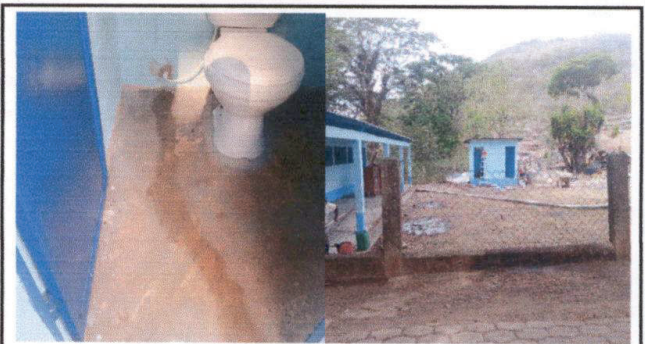
proceso de reparación de servicios sanitarios

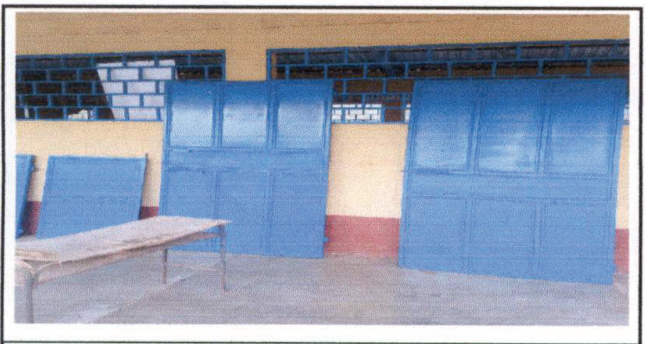
Proceso de reparación de puertas

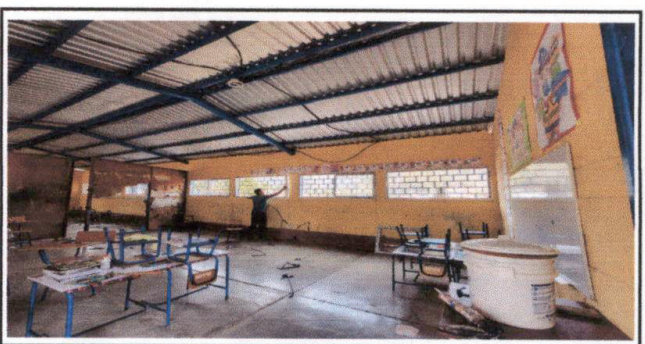
proceso de instalacion de ventanas PVC

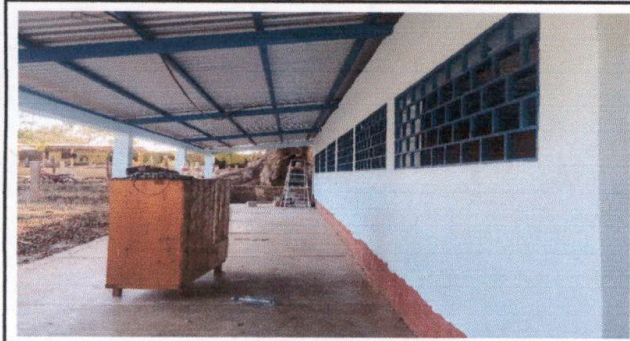
Proceso de instalacion del sistema electrico

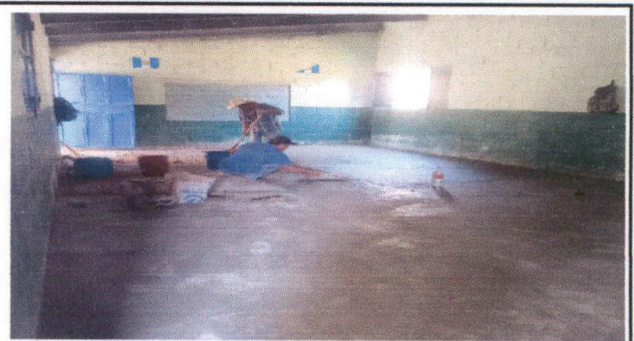
Proceso de reparacion de piso de concreto en aulas

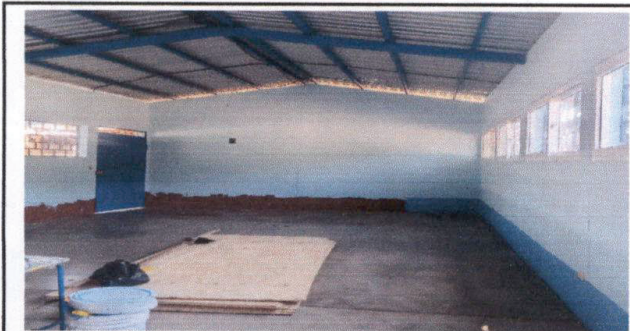
proceso de pintado en las aulas
