DEPARTAMENTO:	Chiquimula	MUNICIPIO:	San Juan Ermita
NOMBRE DEL ESTABLECIMIENTO:	Escuela Oficial Rural Mixta Caserío La Ceiba Aldea Chancó	DIRECCIÓN DEL ESTABLECIMIENTO:	Caserío La Ceiba Aldea Chancó
CÓDIGO DEL ESTABLECIMIENTO:	20-03-0136-43	FECHA:	27/05/2024

Ministerio de Educación
Guatemala

REGISTRO FOTOGRÁFICO PROGRAMA DE MANTENIMIENTO DE EDIFICIOS ESCOLARES PÚBLICOS

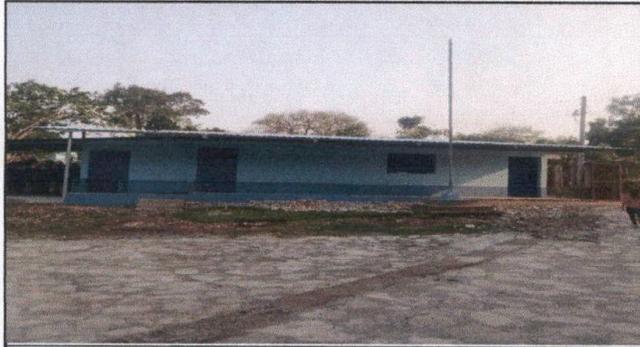
Proceso Terminado del techo en aulas antiguas

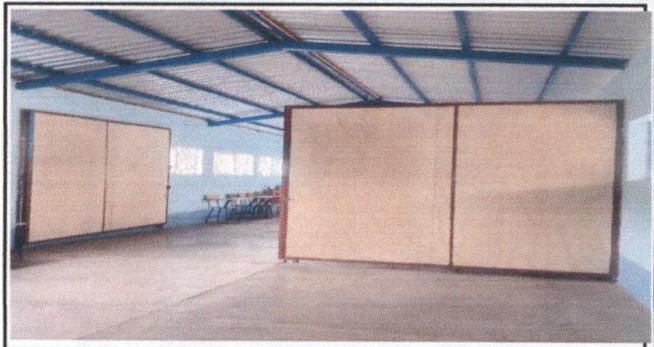
Proceso terminado del Tabique móvil

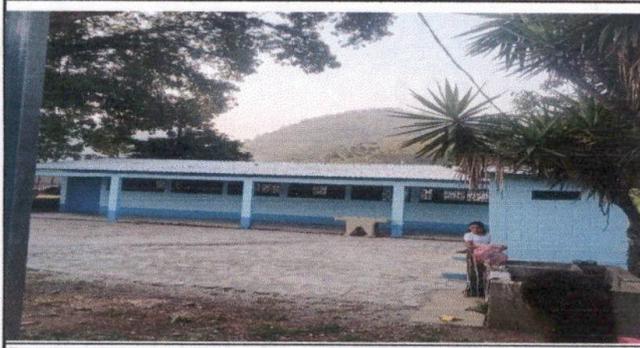
Proceso terminado de reparación de laminas del techo en aulas nuevas

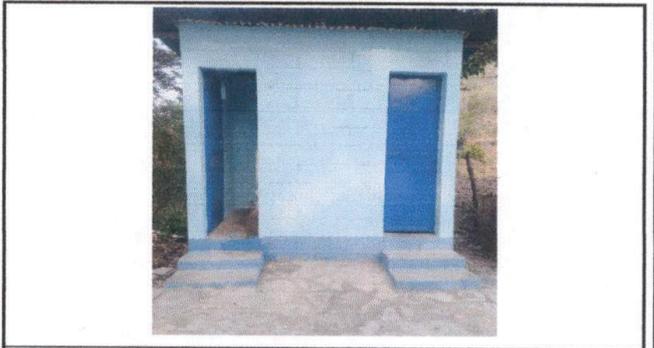
Proceso terminado de reparación de los baños

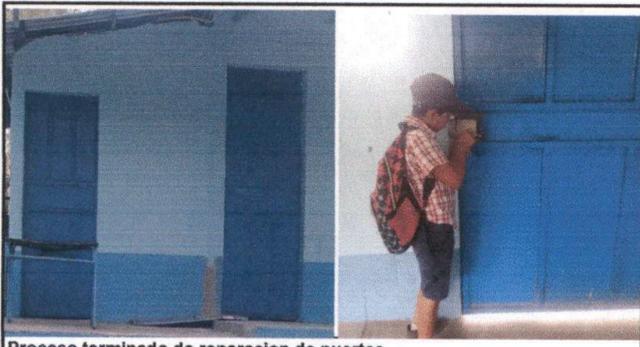
Proceso terminado de reparación de puertas

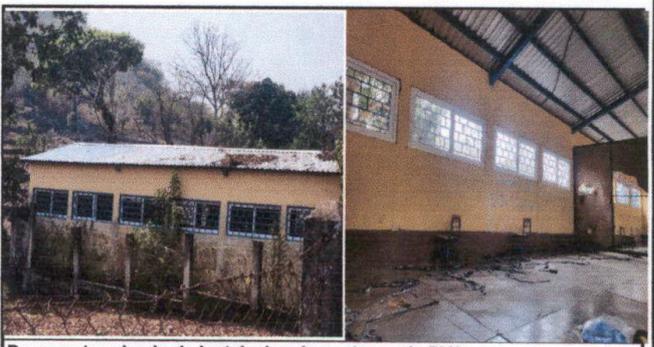
Proceso terminado de instalacion de ventanas de PVC

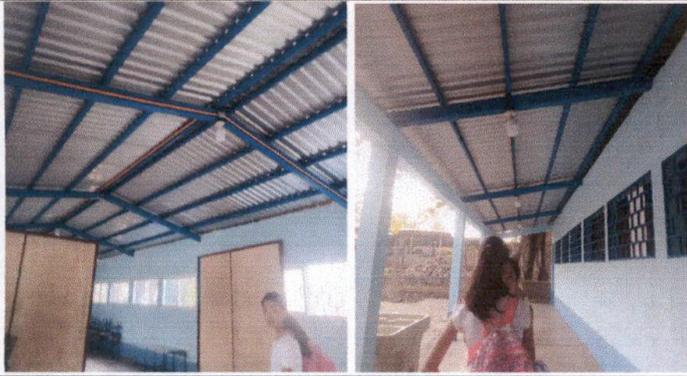
Proceso terminado de instalacion de luz electrica

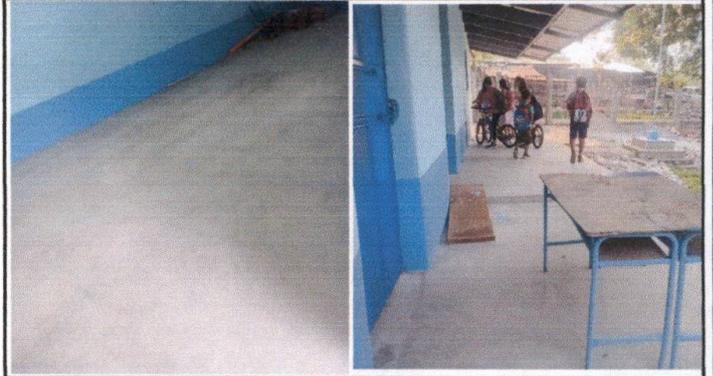
Proceso terminado de del piso de concreto

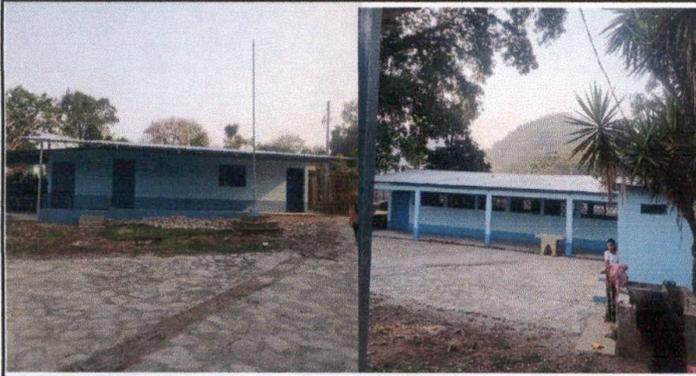
Proceso terminado de pintar las dos escuelas
