SITUACIÓN DEFICIENCIAS DETERMINADAS

DEPARTAMENTO:	Chiquimula	MUNICIPIO:	San Juan Ermita
NOMBRE DEL ESTABLECIMIENTO:	Escuela Oficial Rural Mixta	DIRECCIÓN DEL ESTABLECIMIENTO:	Aldea Buena Vista
CÓDIGO DEL ESTABLECIMIENTO:	20-03-0495-43	FECHA:	29/04/2024

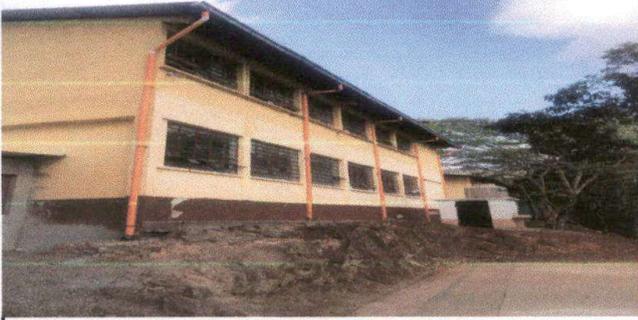
**Reparación de Canal Metálico**

Foto 1: Descripción: trabajo de reparación de canales de la parte de atrás del centro siendo 9.76 metros lineales que corresponden a 4 canales galvanizados de calibre 28.

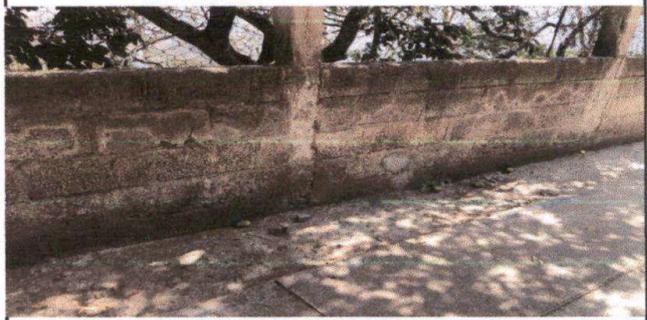
**Reparación de Muros**

Foto 2: Descripción: trabajo de reparación de los muros que se encuentran en la parte de enfrente, atrás y en la cancha; siendo 4 metros lineales, utilizando cemento, piedrin y arena.

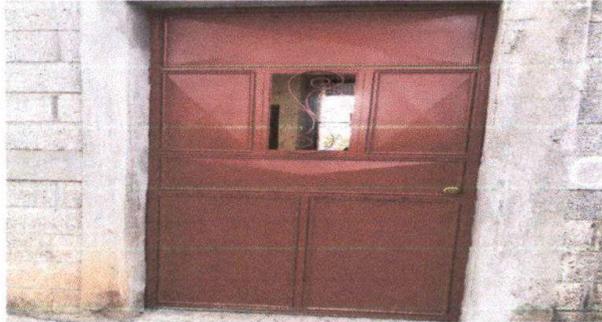
**Reparación de puerta Metálica**

Foto 3. Descripción: trabajo de repación de puerta metálica que se encuentra en la entrada del centro educativo utilizando: angular de 1" X 1/8", tubo metálico de 1 chapa 18, visagras, tipo banderas de 3/4", chapa

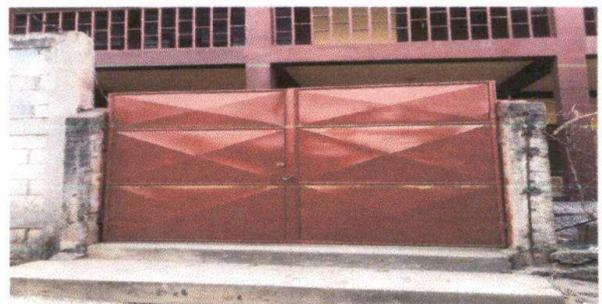
**Reparación de Portón metálico**

Foto 4: Descripción: reparación de portón metálico que se encuentra en la entrada principal del centro educativo utilizando pintura R 15, Tinner, y 1 candado Yale.

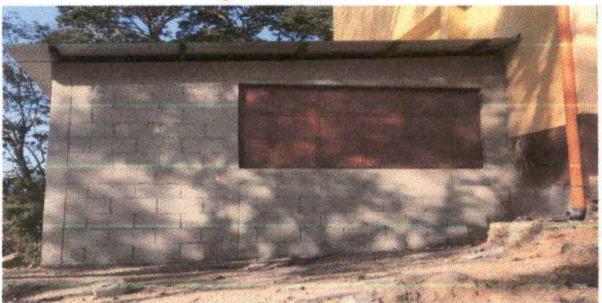
**Reparación de cocina**

Foto 5: Descripción: trabajo de reparación de cocina que se encuentra en la parte de atrás del centro educativo con levantamiento de paredes, colocación de lámina y su estructura y piso de torta de cemento.

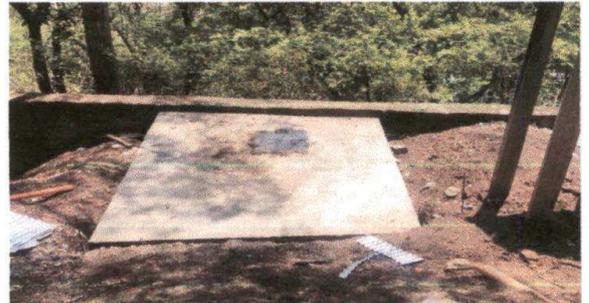
**Reparación de Fosa**

Foto 6: Descripción: se realiza el trabajo de excavación y fundición para reparaciónde fosa séptica de polietileno.
