SITUACIÓN DEFICIENCIAS DETERMINADAS

DEPARTAMENTO:	CHIQUMULA	MUNICIPIO:	SAN JUAN ERMITA
NOMBRE DEL ESTABLECIMIENTO:	ESCUELA OFICIAL RURAL MIXTA	DIRECCIÓN DEL ESTABLECIMIENTO:	ALDEA QUEQUEZQUE
CÓDIGO DEL ESTABLECIMIENTO:	20-03-0511-43	FECHA:	07 DE AGOSTO DE 2024

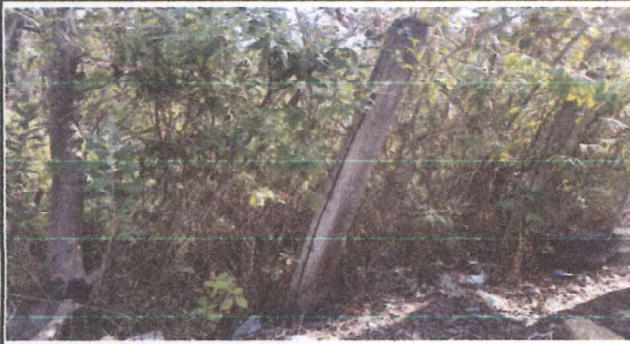
ENTERRADO EL MURO PERIMETRAL

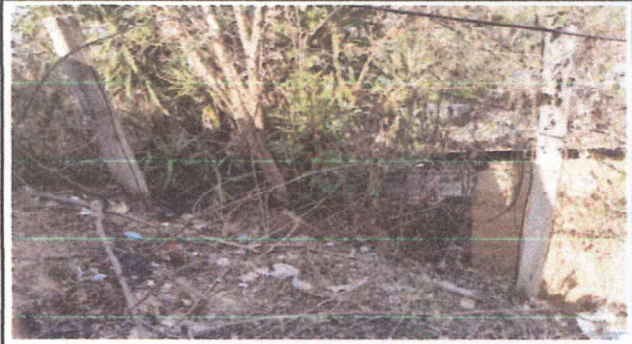
EL MURO SE ENCUENTRA ENTERRADO Y A LA PAR ESTA LA CASA DE UNA VECINA, LA CUAS SE QUEJA PORQUE LA BASURA Y EL AGUA CORRE PARA DONDE ELLA.

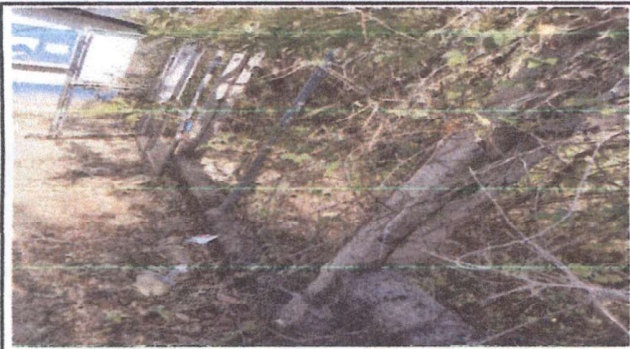
AQUÍ SE OBSERVA PARTE DEL MUR, ENTRADA A LA ESCUELA

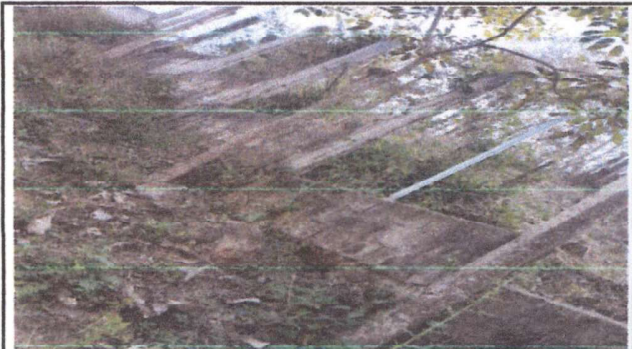
MURO PERIMETRAL, PARTE DE ABAJO

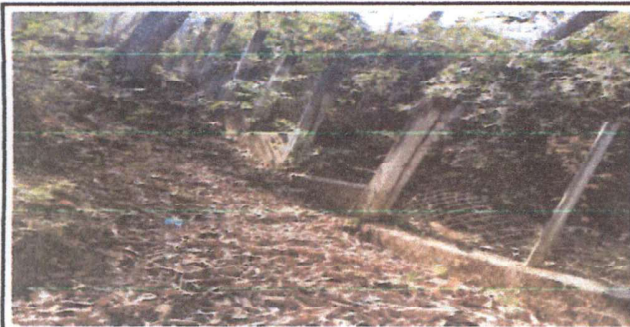
MURO PERIMETRAL, PARTE ENTERRADA, PROBOCADA POR LAS LLUVIAS

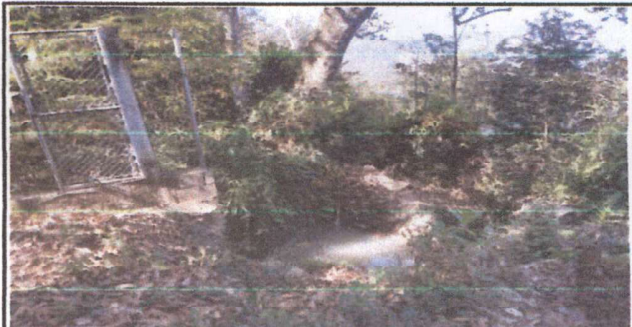
MURO PERIMETRAL DESTRUIDA, SEGUNDA ENTRADA A LA ESCUELA, A LA PAR UN VIRTIENTE, LA GENTE APROVECHA PARA METERSE A LA ESCUELA A SER SUS NECESIDADES
