# REGISTRO FOTOGRÁFICO PROGRAMA DE MANTENIMIENTO DE EDIFICIOS ESCOLARES PÚBLICOS

DEPARTAMENTO:	CHIQUIMULA	MUNICIPIO:	JOCOTÁN
NOMBRE DEL ESTABLECIMIENTO:	EODP, CASERÍO EL PALMAR	DIRECCIÓN DEL ESTABLECIMIENTO:	CASERÍO EL PALMAR, ALDEA MATAZANO
CÓDIGO DEL ESTABLECIMIENTO:	20-04-0009-42	FECHA:	08/03/2024

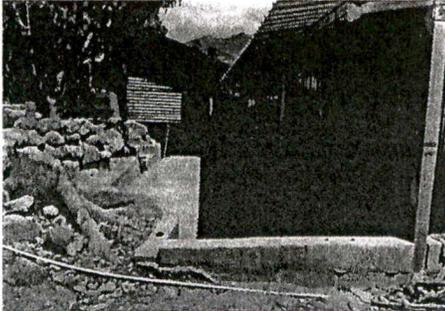
Foto1: Reparación de Muro perimetral existente, ya que esta muy bajo y es prioridad mas altura

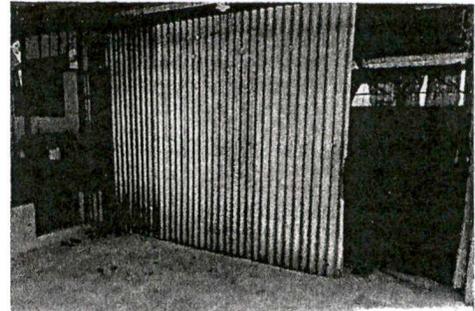
Foto 2: Muro existente de aula y donde se requiere la sustitucion de piso ceramico

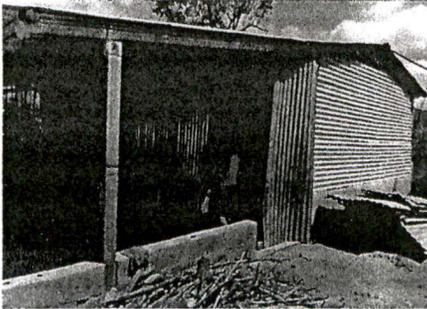
Foto 3: Reparación de Muro perimetral existente, ya que esta muy bajo y es prioridad que cuente con mas altura para resguardo de alumnos

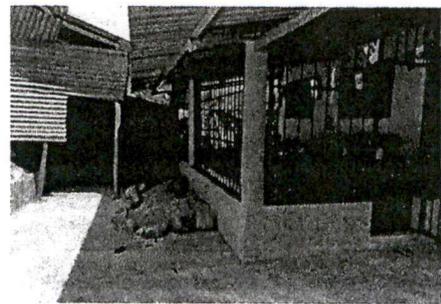
Foto 4: Vista lateral en donde se aprecia el muro existente y se requiere la sustitucion de estructura de metal de techo

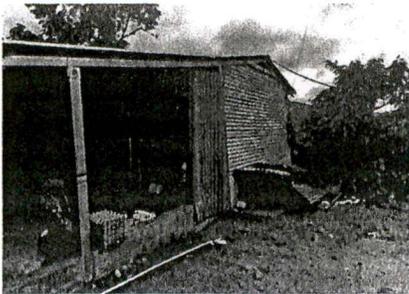
Foto 5: Muros existente con el que ya se cuenta, es demasiado bajo y no protege

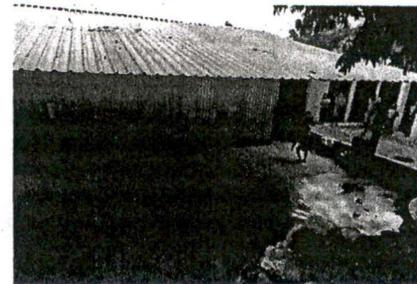
Foto 6: Parte frontal en donde se aprecia el muro existente y se quiere realizar la Sustitución de lamina troquelada
