REGISTRO FOTOGRÁFICO
PROGRAMA DE MANTENIMIENTO DE EDIFICIOS ESCOLARES PÚBLICOS

DEPARTAMENTO:	CHIQUIMULA	MUNICIPIO:	JOCOTÁN
NOMBRE DEL ESTABLECIMIENTO:	EODP, CASERÍO EL PALMAR	DIRECCIÓN DEL ESTABLECIMIENTO:	CASERÍO EL PALMAR, ALDEA MATAZANO
CÓDIGO DEL ESTABLECIMIENTO:	20-04-0009-42	FECHA:	08/03/2024

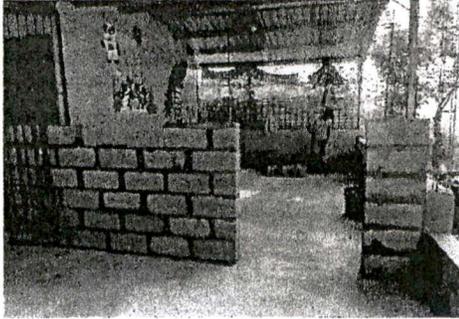
Foto 1: Seguimiento al muro existente

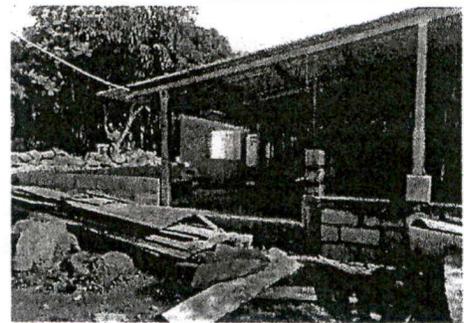
Foto 2: Mantenimiento y sustitucion con mejor material y block en muro existente

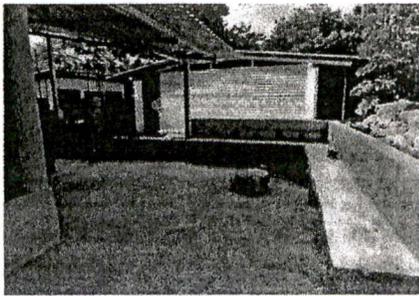
Foto 3: Seguimiento y mantenimiento al muro existente

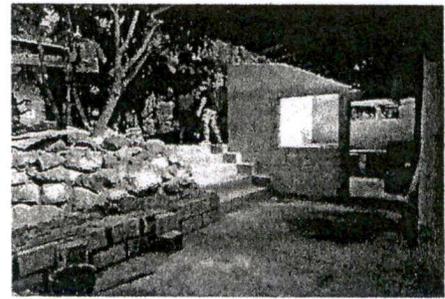
Foto 4: Mantenimiento al muro existente y reparacion de muro de cocina, se refuerza y se eleva la altura

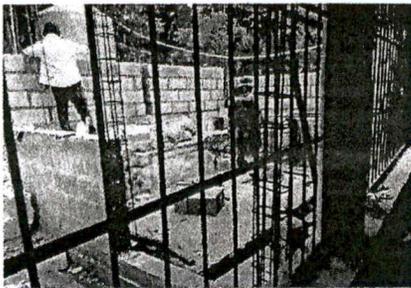
Foto 5: Seguimiento al muro existente y reparacion de muro de cocina, se refuerza y se eleva la altura

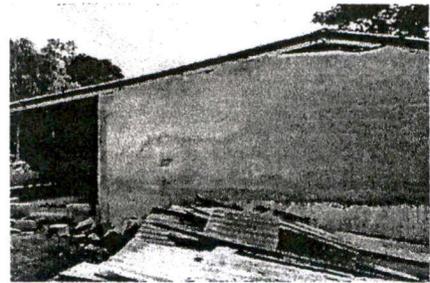
Foto 6: Mantenimiento al muro existente y reparacion de muro de aula, se refuerza y se eleva la altura
