SITUACIÓN DEFICIENCIAS DETERMINADAS:

| DEPARTAMENTO: | Chiquimula | MUNICIPIO: | Camotán |
| NOMBRE DEL ESTABLECIMIENTO: | EORM Caserío Pinalito, Aldea Morola | DIRECCIÓN DEL ESTABLECIMIENTO: | Caserío Pinalito, Aldea Morola |
| CÓDIGO DEL ESTABLECIMIENTO: | 20-05-0028-43 | FECHA: | 28/11/2024 |

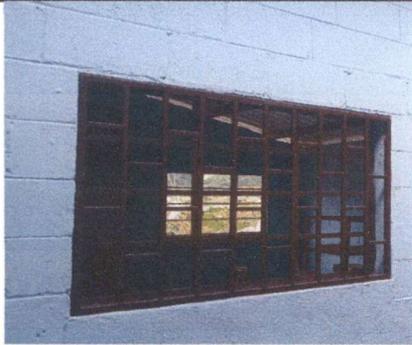
Foto1: Sustitución de ventanas de madera por ventanas metalicas

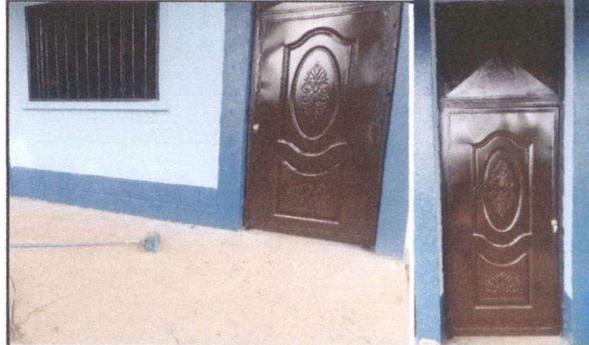
Foto 2: Mantenimiento de puertas (cepillado, lijado y pintado) y sustitución.

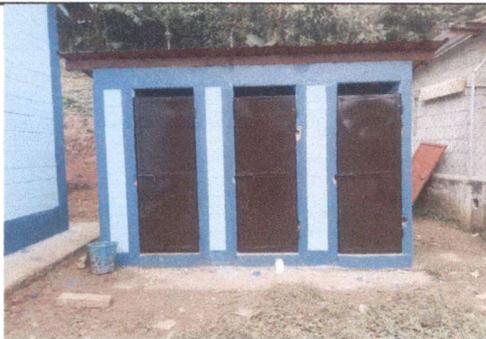
Foto 3: Sustitución de puertas de sanitarios

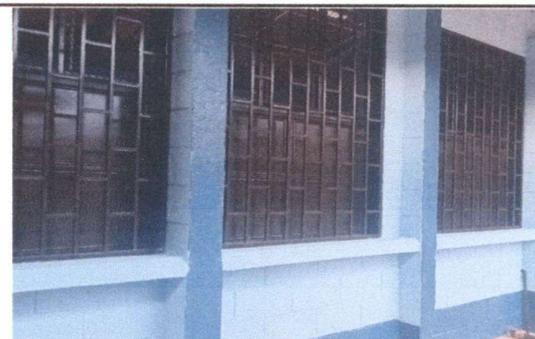
Foto 4: Mantenimiento de ventanales (lijado y pintado) e instalación de balcones.

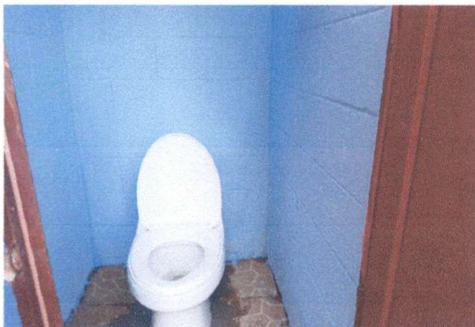
Foto 5: Sustitución de sanitarios y accesorios.

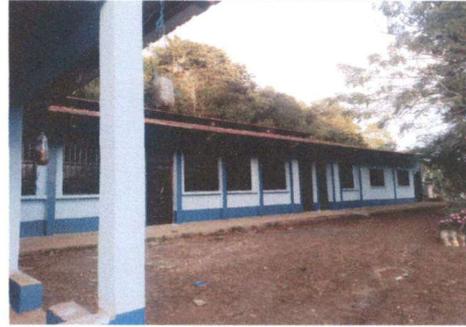
Foto 6: Pintura de interior y exterior de establecimiento.
