Ministerio de Educación
G U A T E M A L A

REGISTRO FOTOGRÁFICO PROGRAMA DE MANTENIMIENTO DE EDIFICIOS ESCOLARES PÚBLICOS

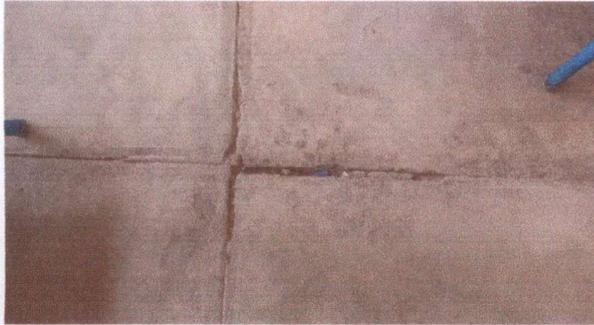
Foto 1: DAÑOS EN EL PISO DE LAS AULAS

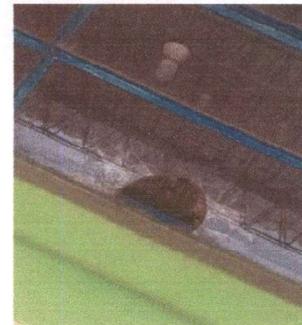
Foto 2: DAÑOS EN LOS VIDRIOS DE LAS VENTANAS

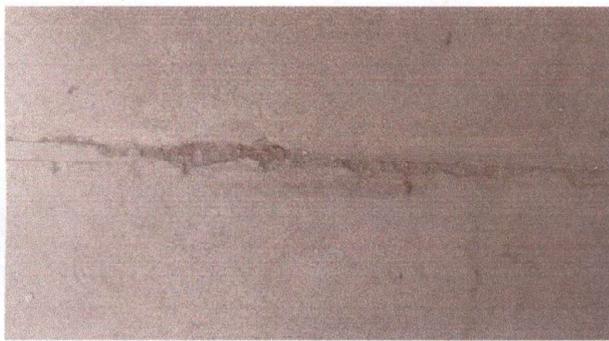
Foto 3: DAÑOS EN EL PISO DEL CORREDOR

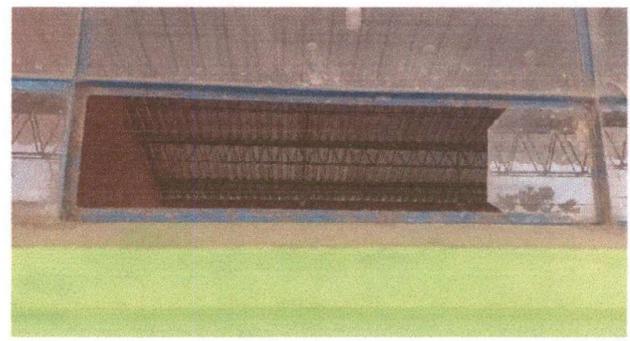
Foto 4: DAÑOS EN LOS VENTANALES

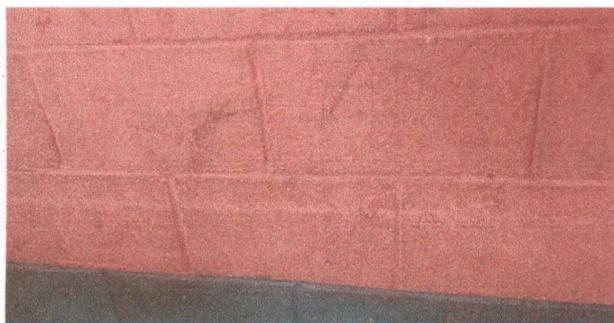
Foto 5: DAÑOS EN LA PINTURA DEL INTERIOR DE AULAS

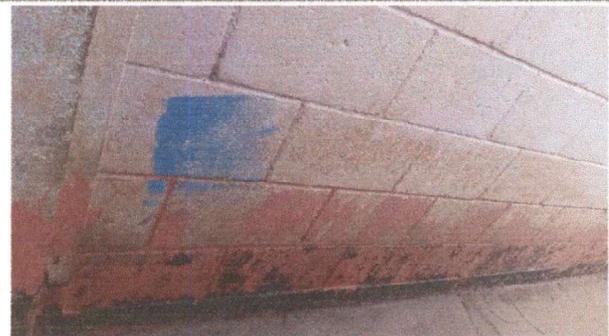
Foto 6: DAÑOS EN LA PINTURA DEL EXTERIOR DE LAS AULAS

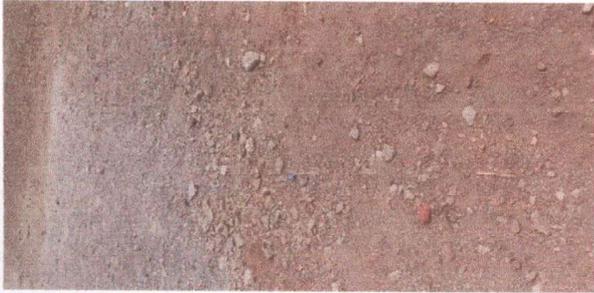
Foto 7: DAÑOS EN EL AREA DE JUEGO DE LOS NIÑOS

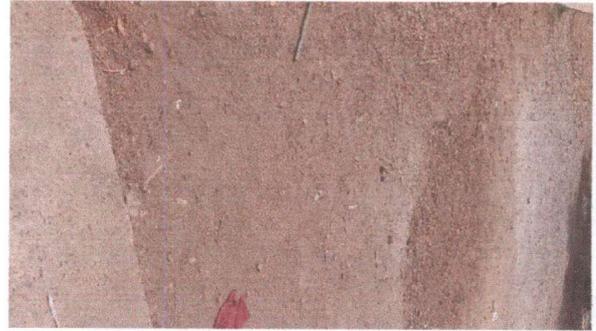
Foto 8: DAÑOS EN EL AREA DE JUEGO DE LOS NIÑOS

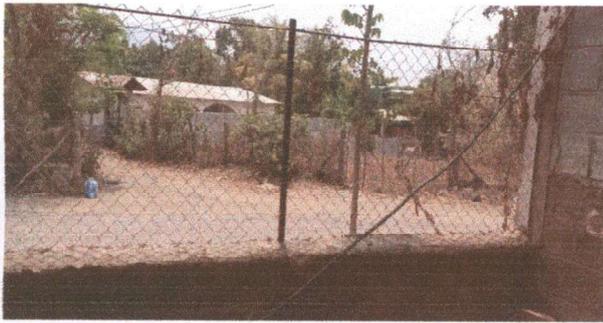
Foto 9: SUSTITUCIÓN DE MAYA POR BLOCK

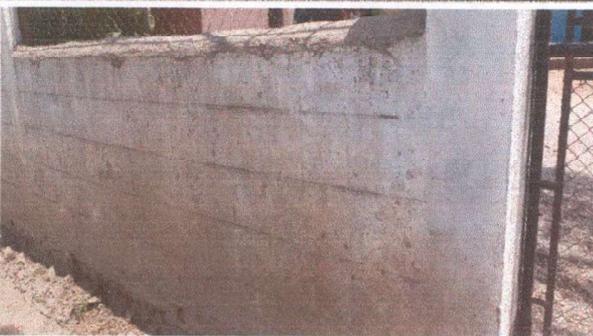
Foto 11: DAÑOS EN EL MURO PERIMETRAL EXTERIOR

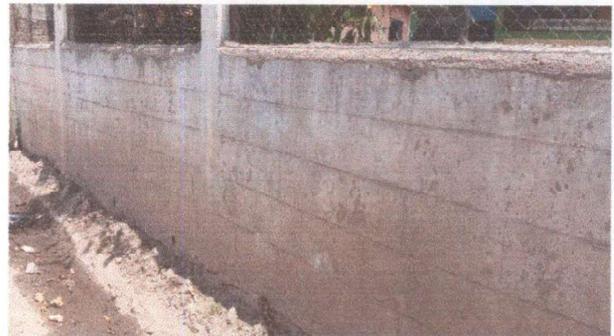
Foto 12: DAÑOS EN EL MURO PERIMETRAL EXTERIOR
