SITUACIÓN DEFICIENCIAS DETERMINADAS PREVIO DURANTE POSTERIOR

DEPARTAMENTO:	CHIQUMULA	MUNICIPIO:	CAMOTÁN
NOMBRE DEL ESTABLECIMIENTO:	Escuela Oficial Rural Mixta	DIRECCIÓN DEL ESTABLECIMIENTO:	Caserio Socotoco, Aldea El Rodeo
CÓDIGO DEL ESTABLECIMIENTO:	20-05-0039-43	FECHA:	22/02/2024

ESCUELA OFICIAL RURAL MIXTA
CASERIO SOCOTOCO
ALDEA EL RODEO
CAMOTÁN, CHIQUIMULA

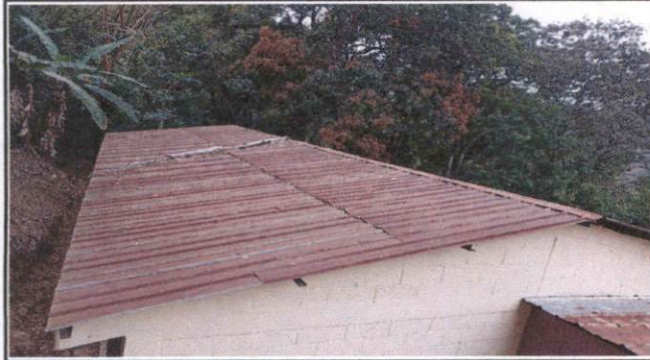
Foto 1: Cubierta de lamina Aula

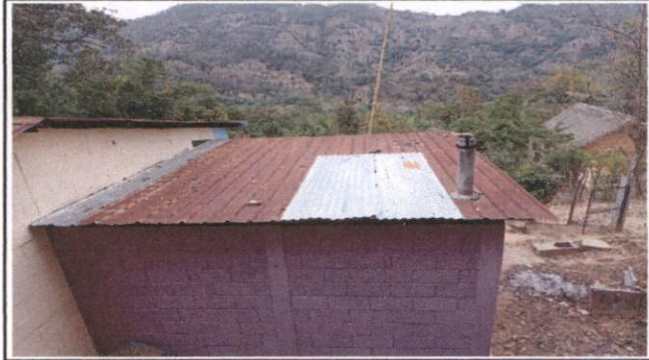
Foto 2: Cubierta de lamina cocina

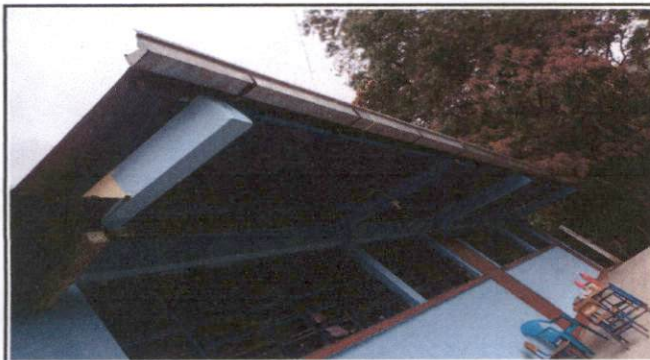
Foto 3: Canales y bajada de agua pluvial

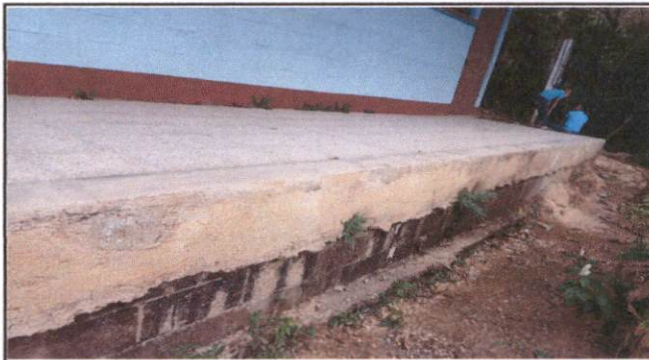
Foto 4: Reparación de muro de contención

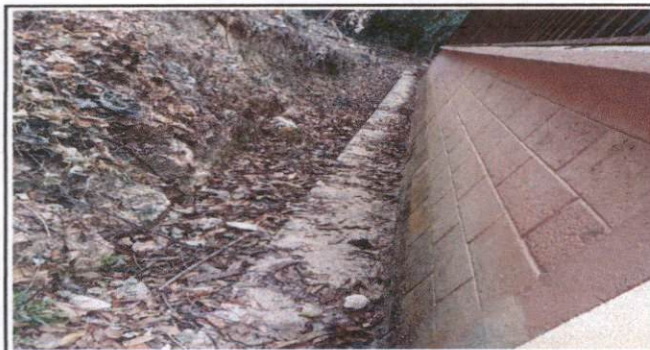
Foto 5: Reparación de Repello de paredes

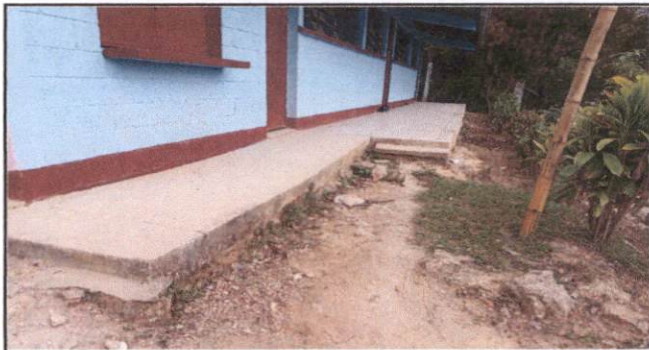
Foto 6: Reparacion de losa de patio

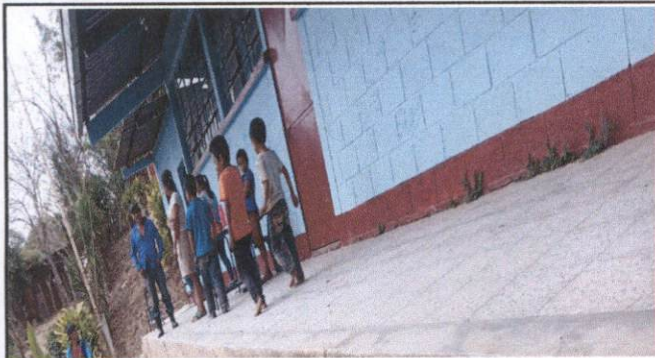
Foto 7: Instalación de piso ~~cerámica~~ de Granito

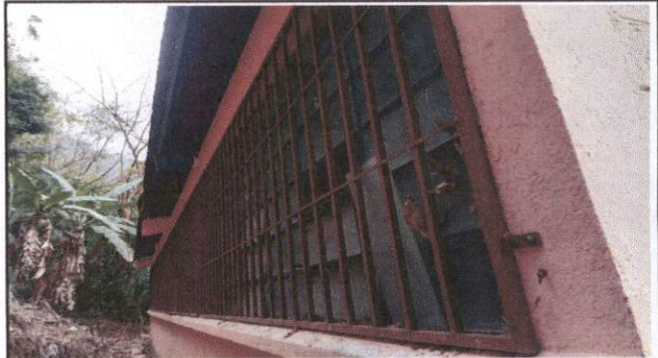
Foto 8: Mantenimiento de baranada (balcon)

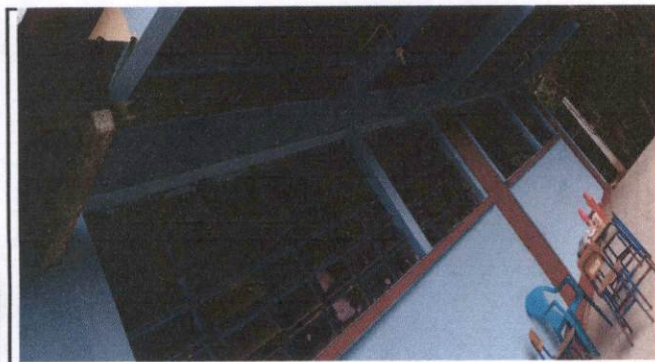
Foto 9: Instalación de baranda (balcon)

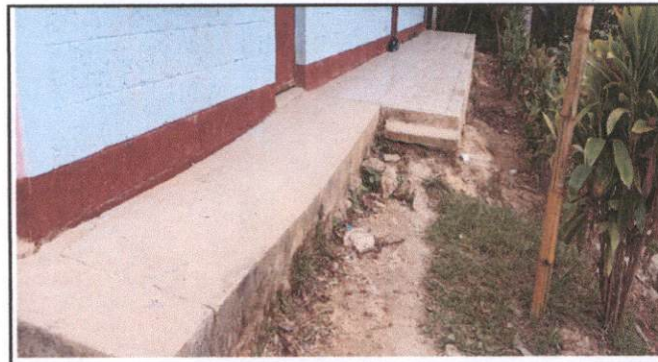
Foto 10: Instalación de piso ceramica
