SITUACIÓN DEFICIENCIAS DETERMINADAS PREVIÓ DURANTE POSTERIOR

DEPARTAMENTO:	CHIQUIMULA	MUNICIPIO:	CAMOTÁN
NOMBRE DEL ESTABLECIMIENTO:	Escuela Oficial Rural Mixta	DIRECCIÓN DEL ESTABLECIMIENTO:	Caserío Nuevo Aldea Lantiquín
CÓDIGO DEL ESTABLECIMIENTO:	20-05-0048-43	FECHA:	19/02/2024

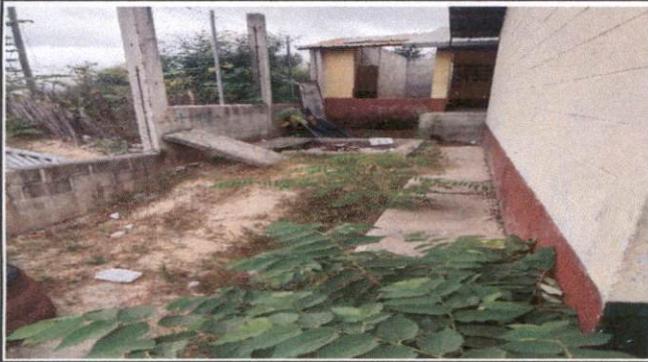
Foto 7: Losa de patio (atrás del aula 3)

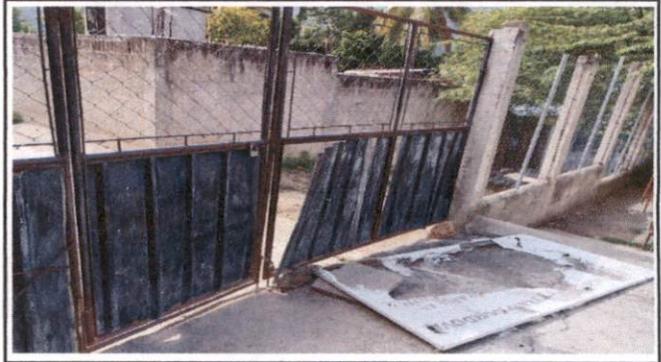
Foto 8: mantenimiento de Portón

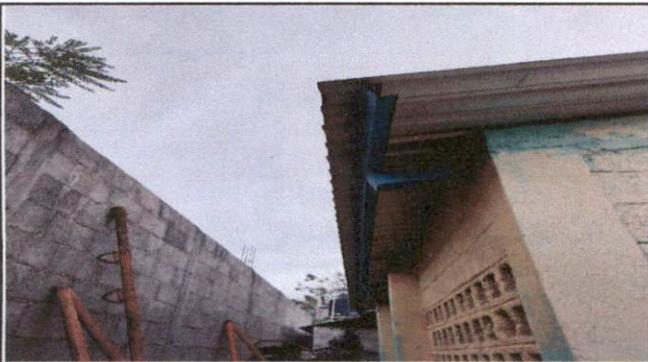
Foto 9: canales y bajadas de aguas pluvial

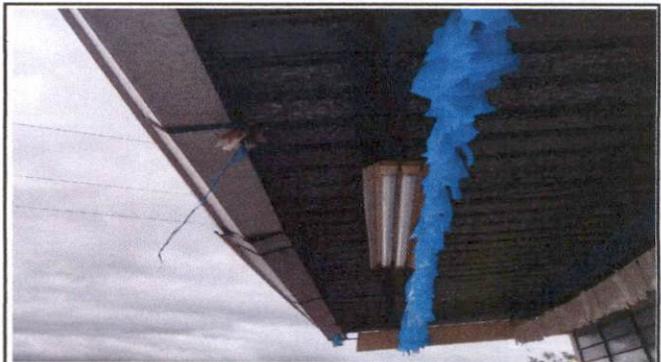
Foto 10: canales y bajadas de aguas pluviales

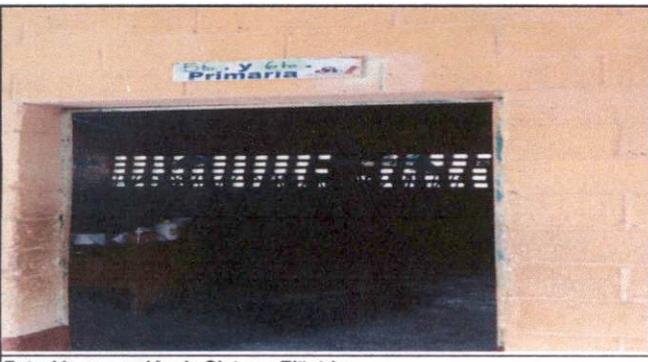
Foto 11: reparación de Sistema Eléctrico

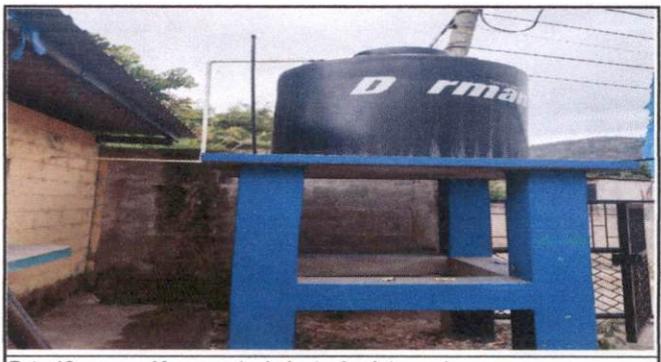
Foto 12: reparación y mantenimiento de sistema de agua

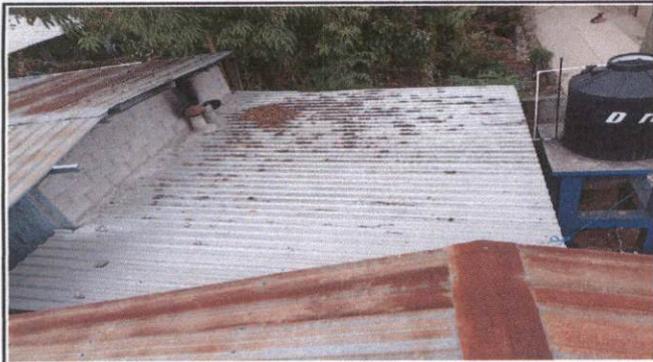
Foto 1: Cocina Cambio de techo

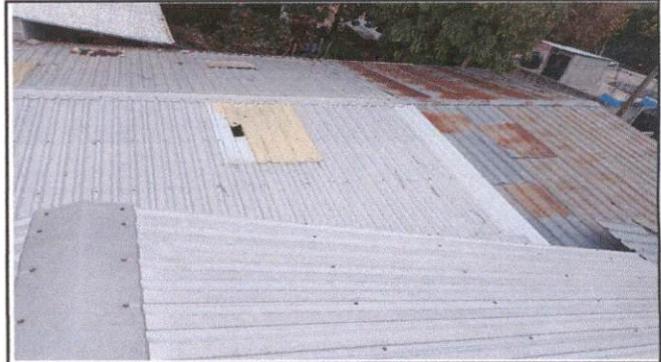
foto 2: Aula 1 cambio de techo

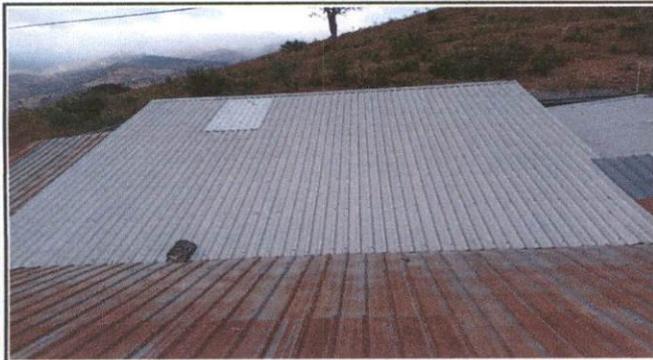
foto 3: Aula 2 cambio de techo

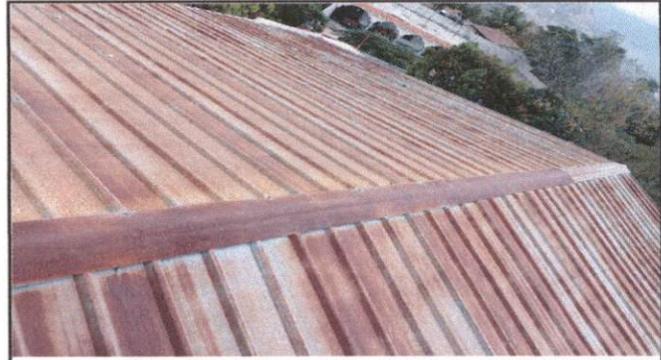
foto 4: Aula 3 cambio de techo

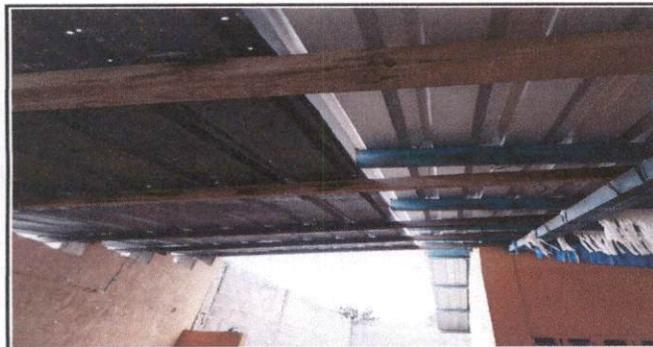
foto 5: Escenario Cambio de techo

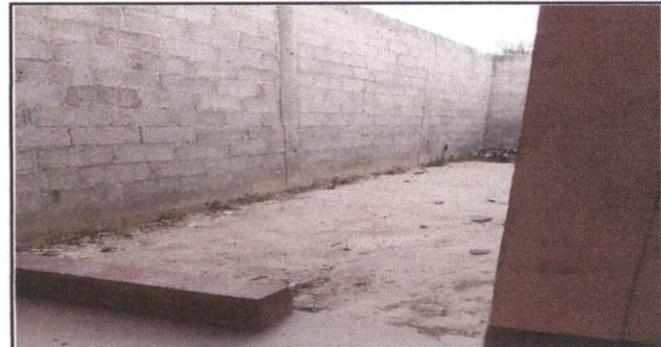
Foto 6: Losa de patio
