REGISTRO FOTOGRÁFICO
PROGRAMA DE MANTENIMIENTO DE EDIFICIOS ESCOLARES PÚBLICOS

DEPARTAMENTO:	CHIQUMULA	MUNICIPIO:	CAMOTAN
NOMBRE DEL ESTABLECIMIENTO:	Escuela Oficial Rural Mixta	DIRECCION DEL ESTABLECIMIENTO:	Casero Nuevo Aldea Lantiquin
CÓDIGO DEL ESTABLECIMIENTO:	20-05-0048-43	FECHA:	12/04/2024

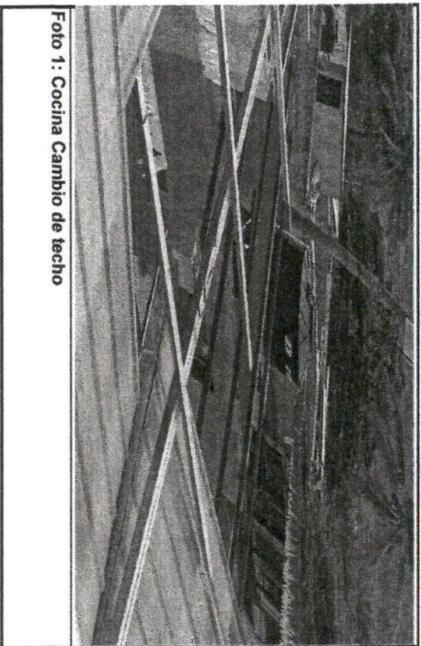
Foto 1: Cocina Cambio de techo

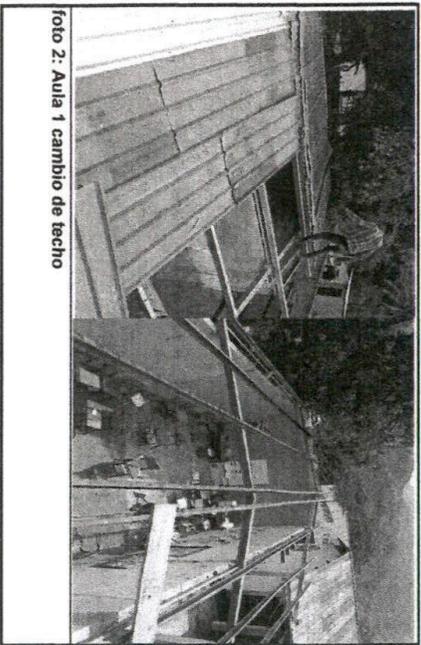
Foto 2: Aula 1 cambio de techo

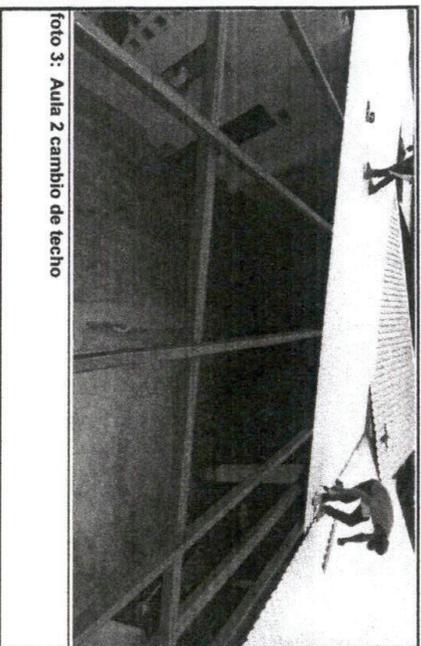
Foto 3: Aula 2 cambio de techo

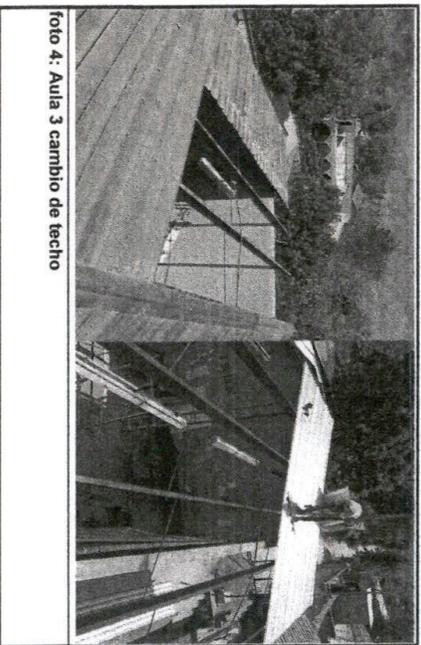
Foto 4: Aula 3 cambio de techo

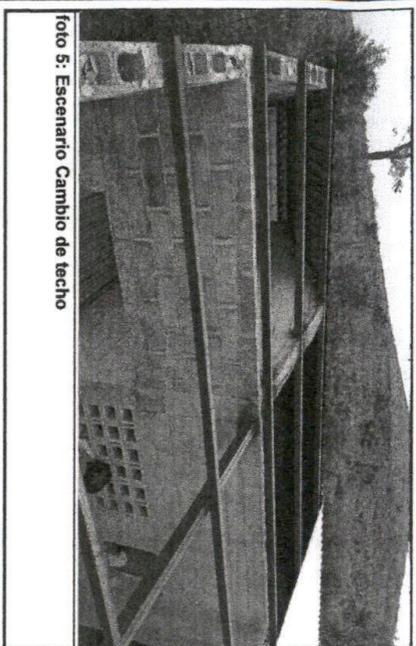
Foto 5: Escenario Cambio de techo

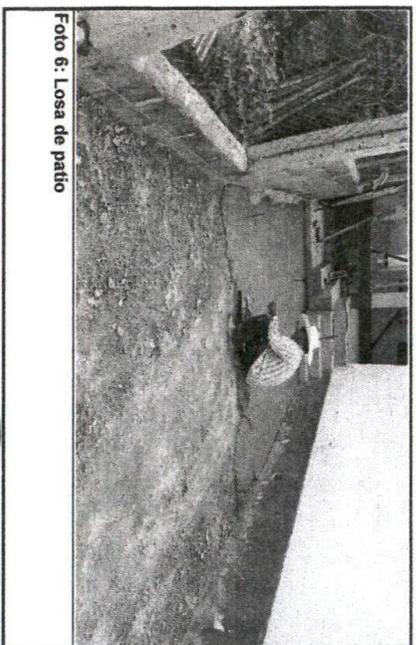
Foto 6: Losa de patio

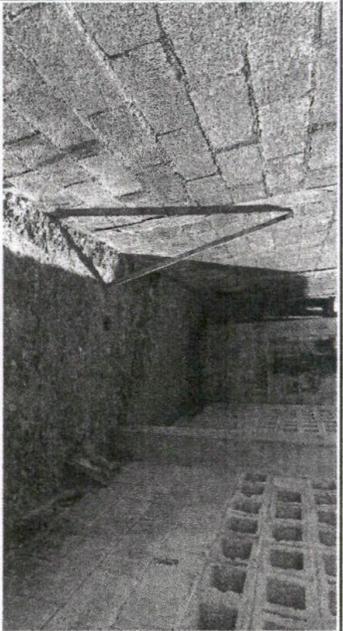
Foto 7: Losa de patio (atrás del aula 3)

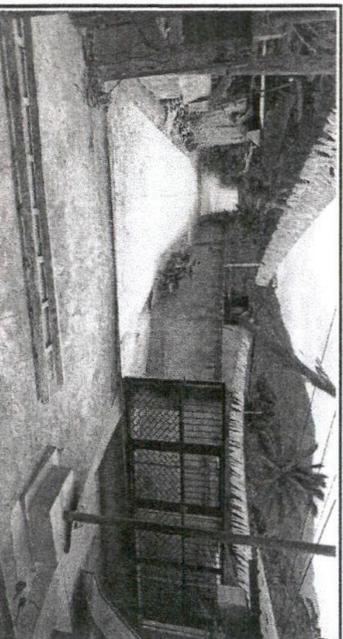
Foto 8: mantenimiento de Portón

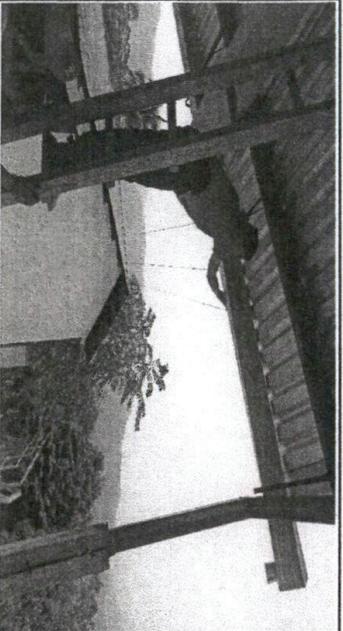
Foto 9: canales y bajadas de aguas pluvial

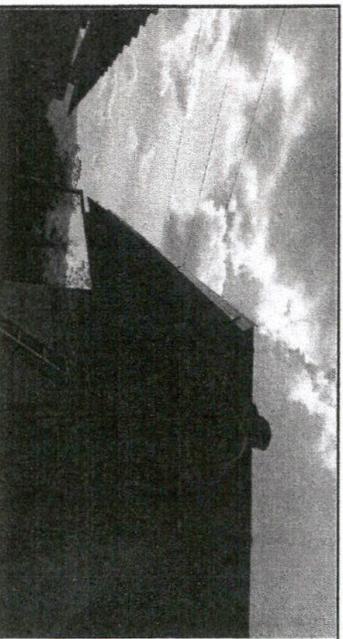
Foto 10: canales y bajadas de aguas pluviales

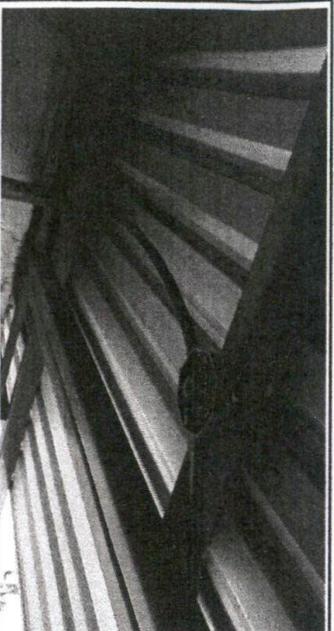
Foto 11: reparación de Sistema Eléctrico

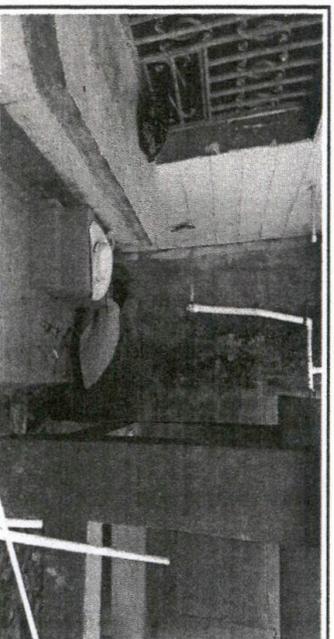
Foto 12: reparación y mantenimiento de sistema de agua
