SITUACIÓN DEFICIENCIAS DETERMINADAS PREVIO DURANTE POSTERIOR

DEPARTAMENTO:	Chiquimula	MUNICIPIO:	Camotán
NOMBRE DEL ESTABLECIMIENTO:	Escuela Oficial Rural Mixta	DIRECCIÓN DEL ESTABLECIMIENTO:	Caserío El Escuelero, Aldea El Guayabo
CÓDIGO DEL ESTABLECIMIENTO:	20-05-0052-43	FECHA:	19/11/2024

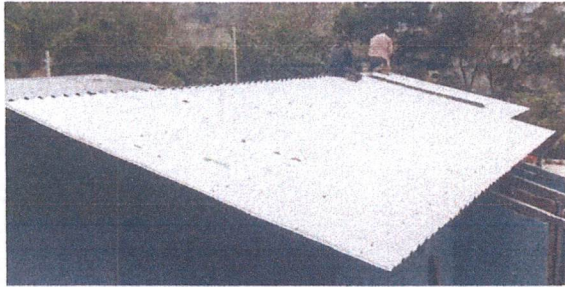
Foto1: Sustitución de lámina, por lámina troquelada aluzinc calibre 26.

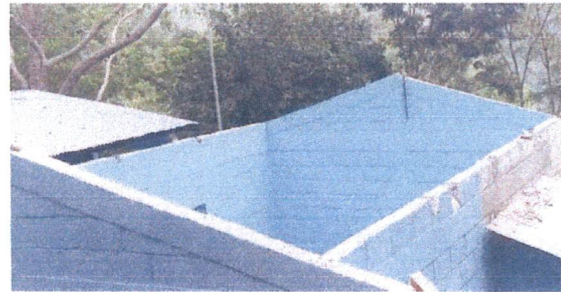
Foto 2: Sustitución de estructura de soporte de madera por metal.

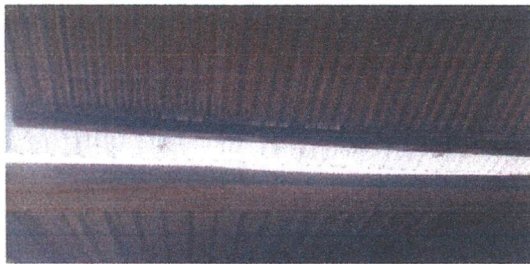
Foto 3: Reparación de bajada de agua pluvial de metal y tubo PVC 3.

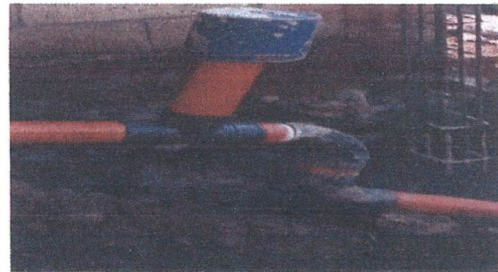
Foto 4: Reparación de red de drenajes y agua principal.

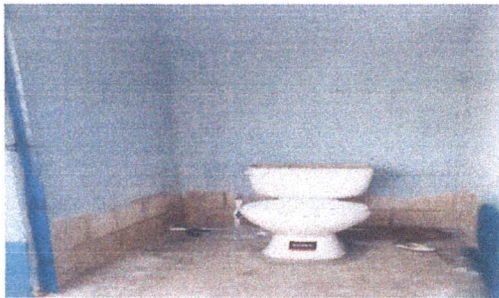
Foto 5: Servicios sanitarios y sus accesorios.

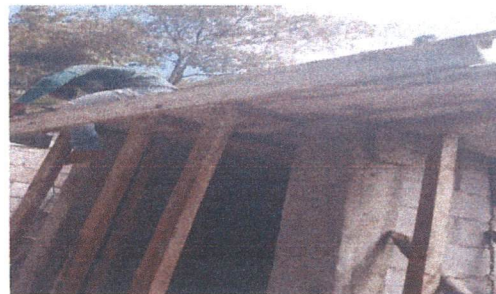
Foto 7: Reparación de muro de baño.

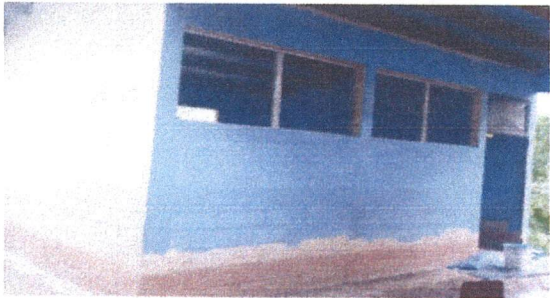
Foto 7 : Pintura de muros interiores y exteriores.

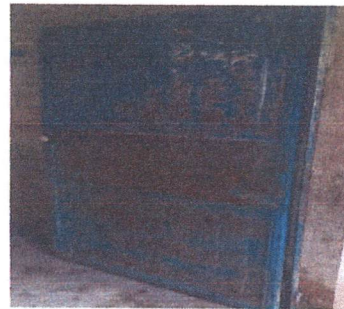
Foto 8: Mantenimiento a estructura de puerta (lijado y aplicación de pintura).

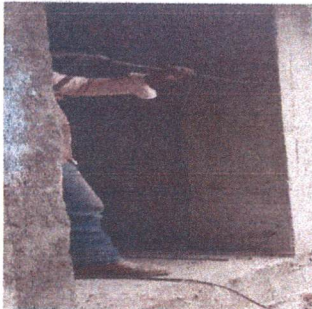
Foto 9: Instalación de puertas de servicios sanitarios.

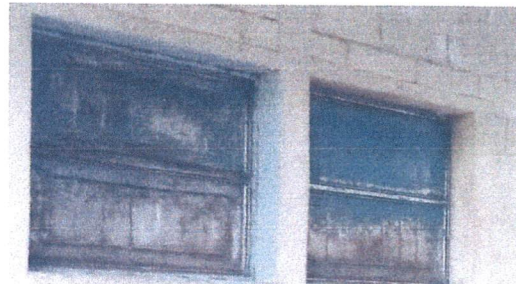
Foto 10: Mantenimiento a estructura de metal de ventana Mantenimiento de barandas de metal

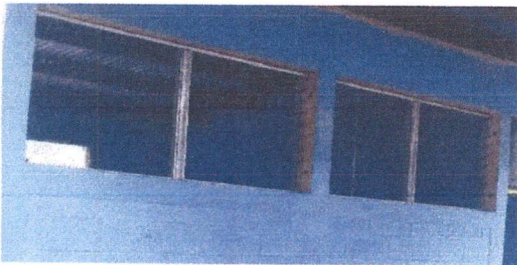
Foto 11: Matenimiento a barandas de metal.

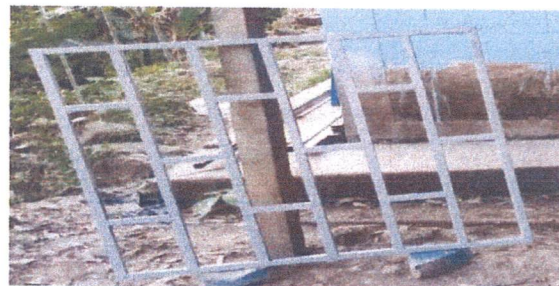
Foto 12: Instalación de barandas de metal.

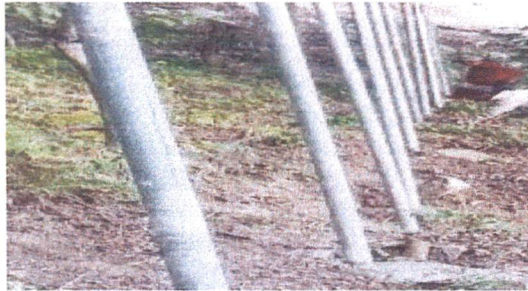
Foto 13: Reparación de muroperimetral de malla con tubo HG y malla.

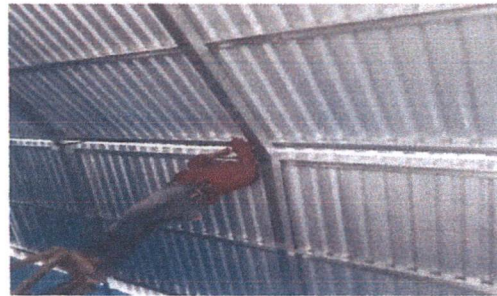
Foto 14: Reparación del sistema eléctrico.

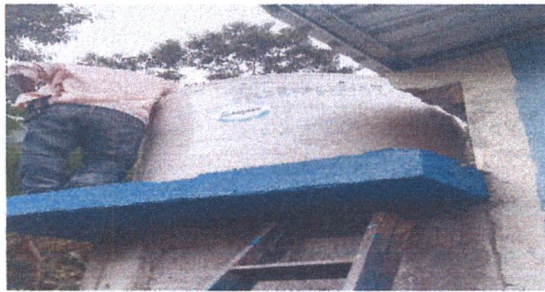
Foto 15: Instalación de sistema de depósito de agua y sus accesorios.

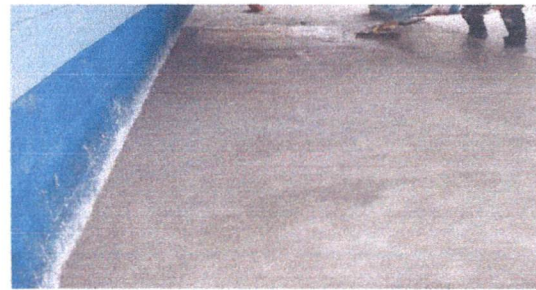
Foto 16: Reparación de piso de concreto.
