SITUACIÓN DEFICIENCIAS DETERMINADAS PREVIO DURANTE POSTERIOR

DEPARTAMENTO:	Chiquimula	MUNICIPIO:	Camotán
NOMBRE DEL ESTABLECIMIENTO:	Escuela Oficial Rural Mixta	DIRECCIÓN DEL ESTABLECIMIENTO:	Caserío El Escuelero, Aldea El Guayabo
CÓDIGO DEL ESTABLECIMIENTO:	20-05-0052-43	FECHA:	29/11/2024

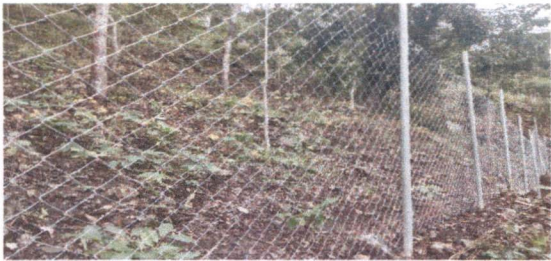
Foto 13: Reparación de muroperimetral de malla con tubo HG y malla.

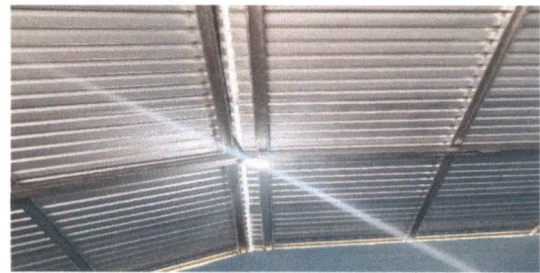
Foto 14: Reparación del sistema eléctrico.

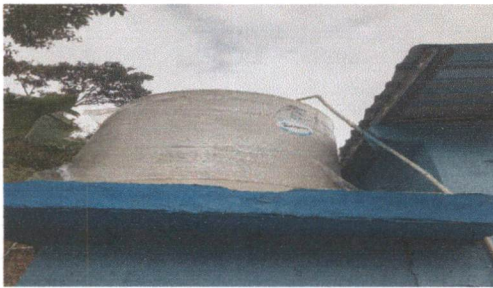
Foto 15: Instalación de sistema de depósito de agua y sus accesorios.

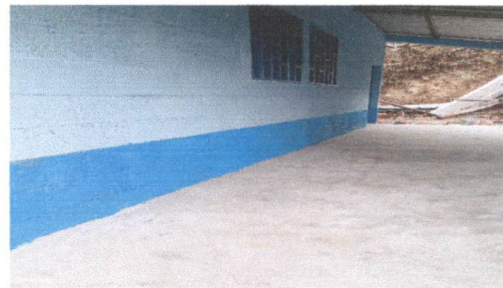
Foto 16: Reparación de piso de concreto.
