SITUACIÓN DEFICIENCIAS DETERMINADAS      PREVIO       DURANTE       POSTERIOR

DEPARTAMENTO:	<b>Chiquimula</b>	MUNICIPIO:	<b>Chiquimula</b>
NOMBRE DEL ESTABLECIMIENTO:	<b>Escuela Oficial de Párvulos Anexa a Escuela Oficial Rural Mixta Aldea El Ingeniero</b>	DIRECCIÓN DEL ESTABLECIMIENTO:	<b>Aldea El Ingeniero, Chiquimula</b>
CÓDIGO DEL ESTABLECIMIENTO:	<b>20-01-0552-42</b>	FECHA:	<b>29/02/2024</b>

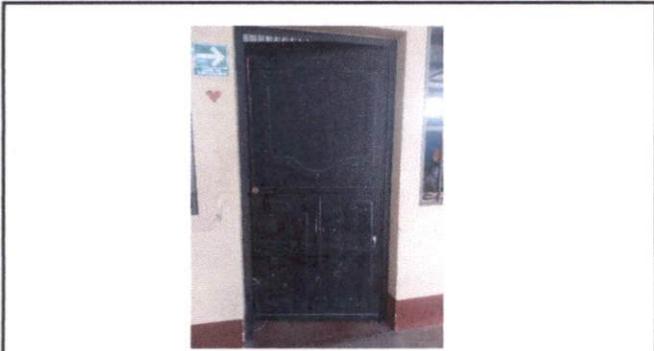
Foto No. 1 Mantenimiento a estructura (aplicación de pintura) puertas y portón

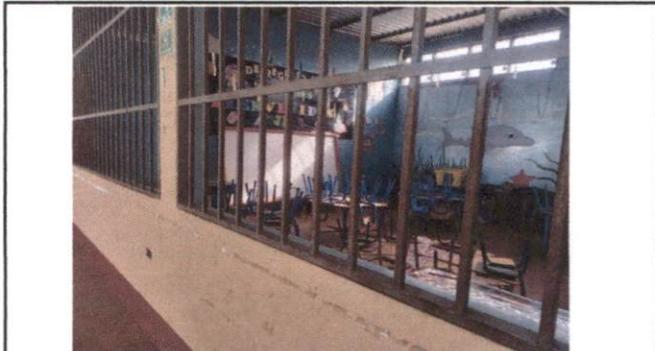
Foto No. 2 Mantenimiento de Balcones de metal

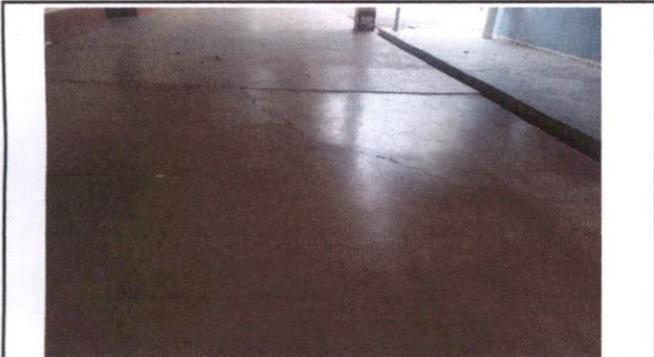
Foto No.3 Reparación de piso de torta de concreto.

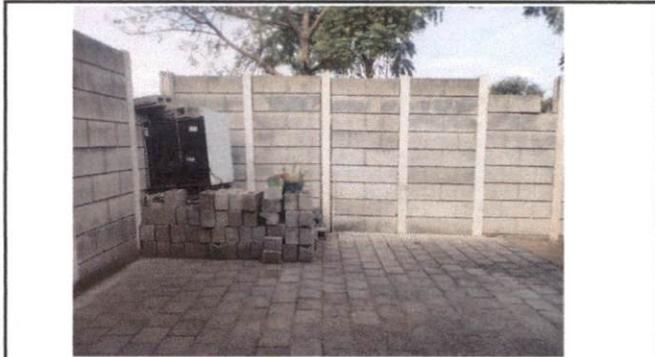
Foto No. 4 Reparación de muro perimetral de block

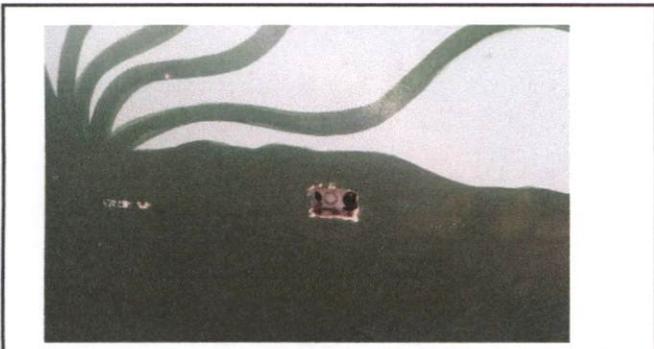
Foto No.5 Reparación Sistema Eléctrico

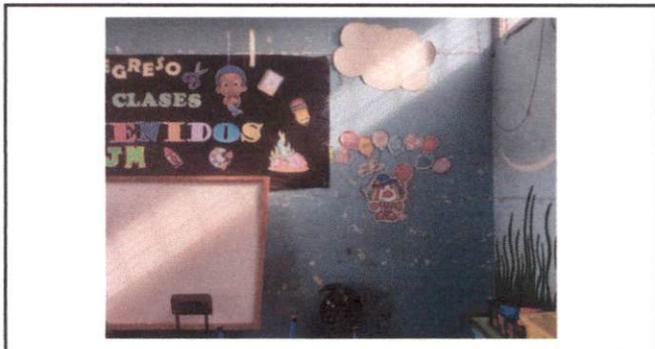
Foto 6: Pintura en muros exteriores e interiores
