SITUACIÓN DEFICIENCIAS DETERMINADAS PREVIO DURANTE POSTERIOR

DEPARTAMENTO:	Chiquimula	MUNICIPIO:	Camotán
NOMBRE DEL ESTABLECIMIENTO:	Escuela Oficial Rural Mixta	DIRECCIÓN DEL ESTABLECIMIENTO:	Aldea Lelá Obraje
CÓDIGO DEL ESTABLECIMIENTO:	20-05-0220-43	FECHA:	27 de febrero de 2024.

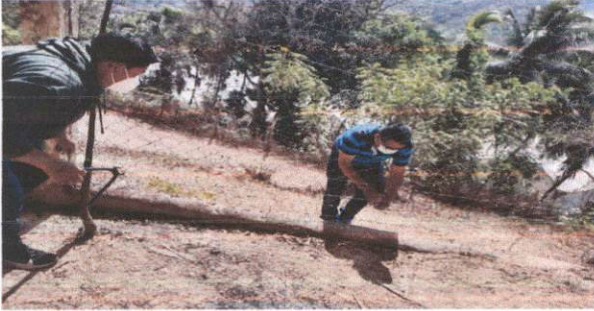
Reparación de circulación de muro perimetral

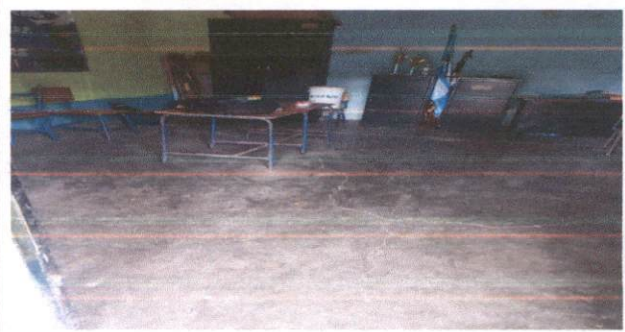
Sustitución de torta de cemento por piso de granito

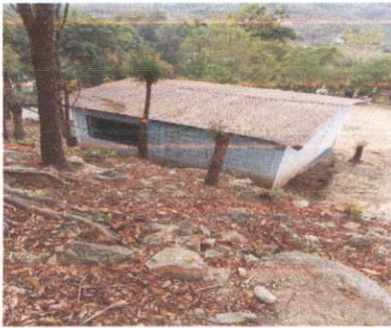
Cambio de lámina de zinc por lámina troquelada y cambio de madera por estructura.

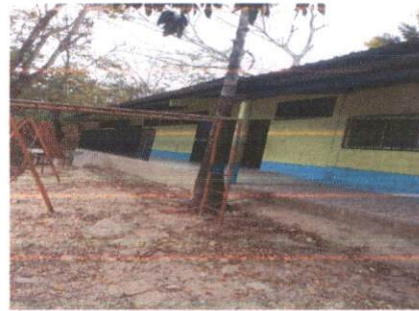
Recogimiento de agua pluvial con tubo de 3 pulgadas

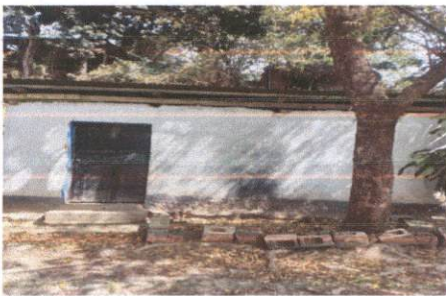
Cocina: Cambio de paredes de bajareque y lámina de zinc por paredes de block y lámina troquelada con estructura.
