SITUACIÓN DEFICIENCIAS DETERMINADAS

DEPARTAMENTO:	Chiquimula	MUNICIPIO:	Camotán
NOMBRE DEL ESTABLECIMIENTO:	EORM Caserío Tizamarté, Aldea El Tesoro	DIRECCIÓN DEL ESTABLECIMIENTO:	Caserío Tizamarté, Aldea El Tesoro
CÓDIGO DEL ESTABLECIMIENTO:	20-05-0237-43	FECHA:	19/11/2024

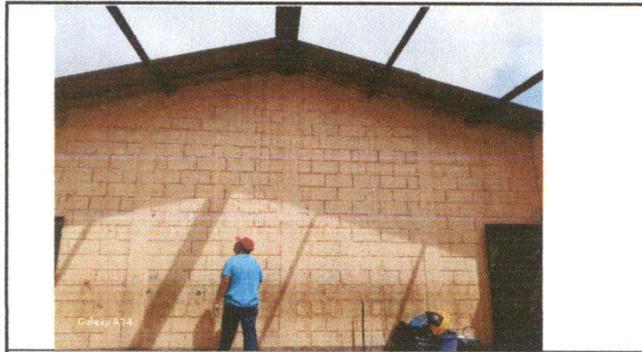
Foto 1: Sustrucción de lámina por lámina canalada.

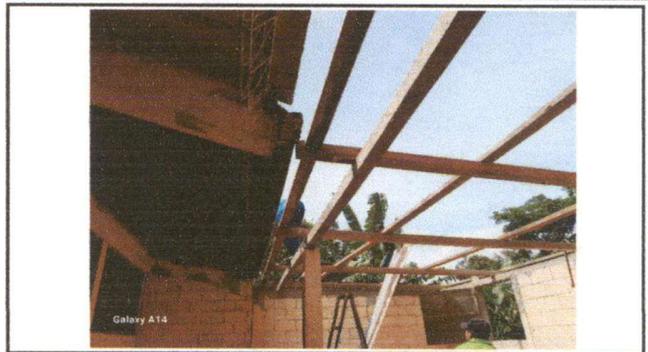
Foto 2: Sustrucción de estructura de madera por estructura metálica.

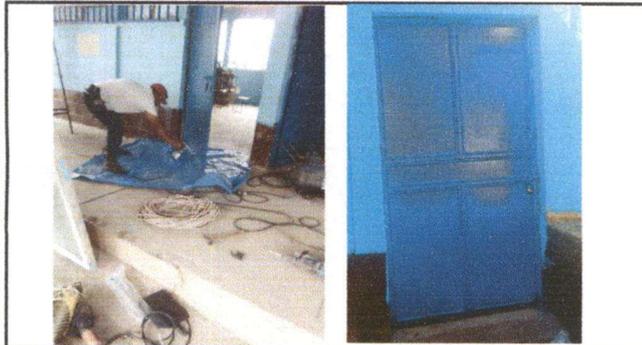
Foto 3: Mantenimiento a puertas metálicas.

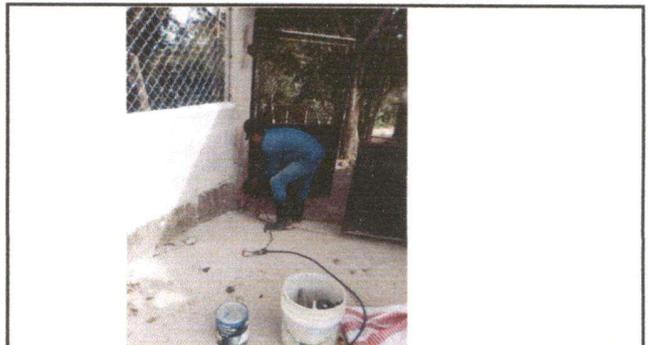
Foto 4: Sustrucción de portón metálico.

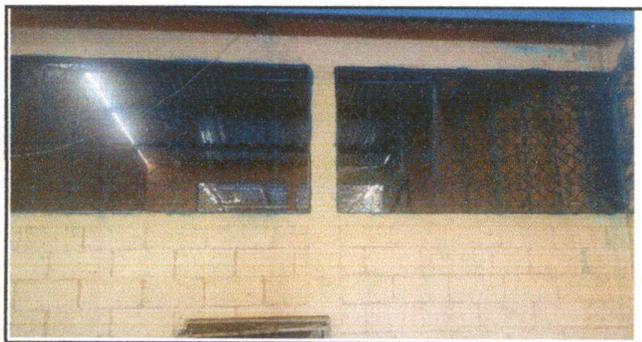
Foto 5: Mantenimiento de balcones metálicos.

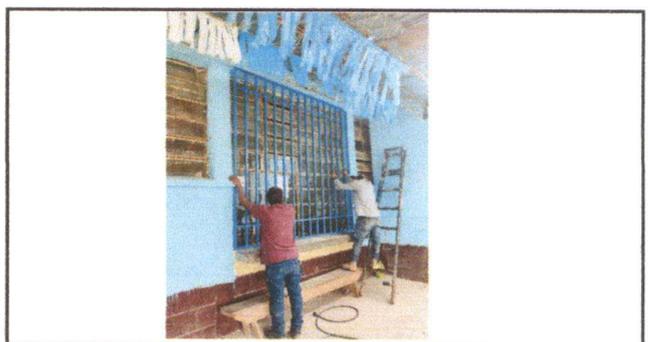
Foto 6: Instalación de balcones metálicos.

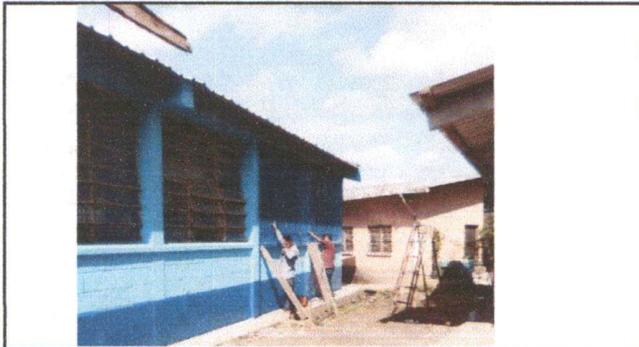
Foto 1: Instalación de balcones metálicos.

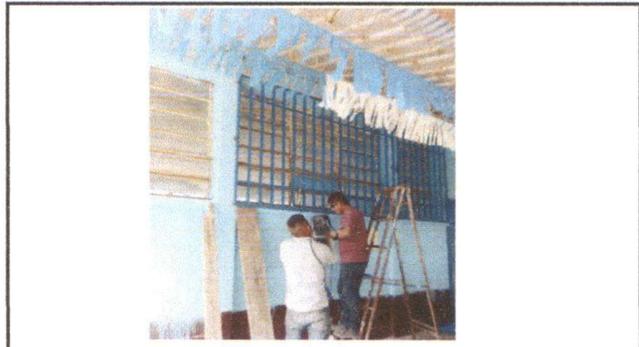
Foto 2: Instalación de balcones metálicos.

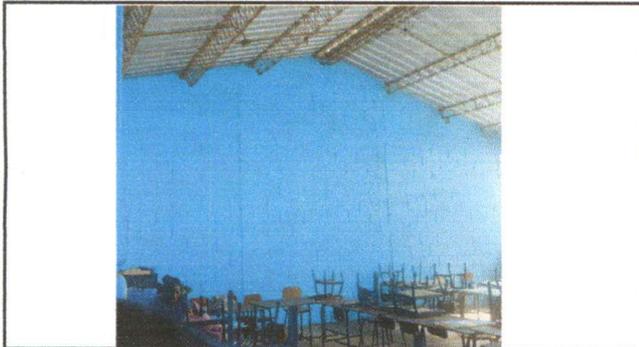
Foto 3: Pintura de interior de aulas.

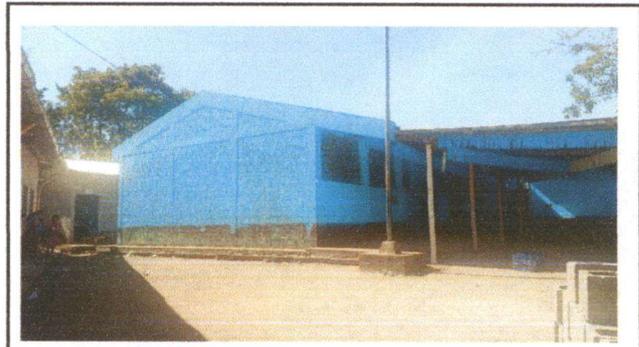
Foto 4: Pintura de exterior de aulas.

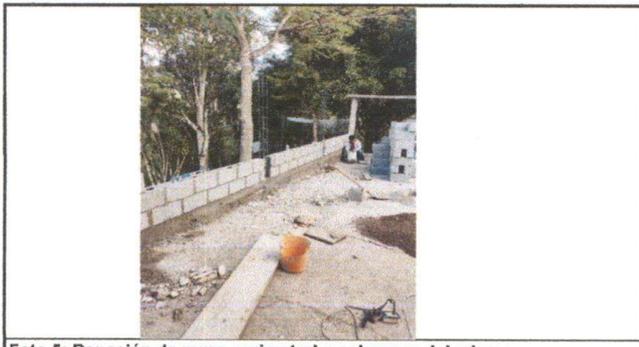
Foto 5: Reparación de muro perimetral y columnas del mismo.

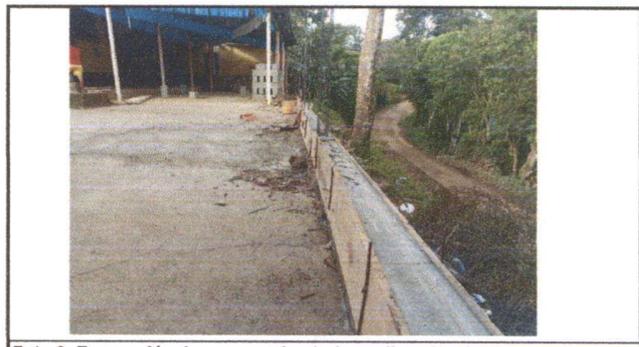
Foto 6: Reparación de muro perimetral y malla galvanizada.
