SITUACIÓN DEFICIENCIAS DETERMINADAS      PREVIO       DURANTE       POSTERIOR

DEPARTAMENTO:	CHIQUMULA	MUNICIPIO:	OLOPA
NOMBRE DEL ESTABLECIMIENTO:	ESCUELA OFICIAL RURAL MIXTA	DIRECCIÓN DEL ESTABLECIMIENTO:	CASERÍO PUENTE LA AVANZADA, ALDEA LAGUNA DE CAYU
CÓDIGO DEL ESTABLECIMIENTO:	20-06-0011-43	FECHA:	19/11/2024

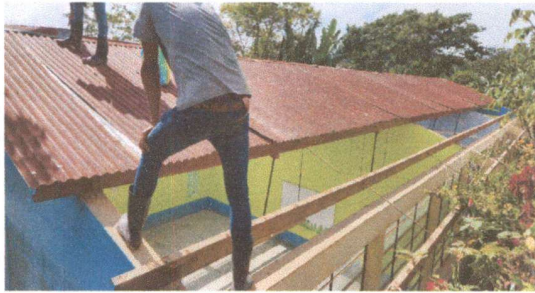
Foto1: Sustitución cubierta de lámina

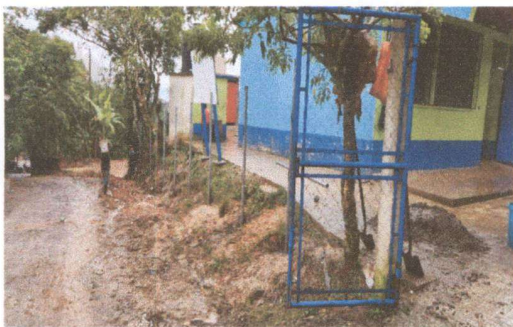
Foto 3: Sustitución de serco de alambre por malla y tubo galvanizado

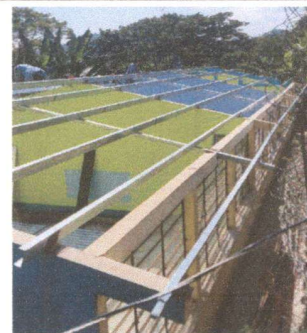
Foto 4: Sustitución de estructura metálica
