SITUACIÓN DEFICIENCIAS DETERMINADAS      PREVIO       DURANTE       POSTERIOR

DEPARTAMENTO:	CHIQUIMULA	MUNICIPIO:	OLOPA
NOMBRE DEL ESTABLECIMIENTO:	ESCUELA OFICIAL RURAL MIXTA	DIRECCIÓN DEL ESTABLECIMIENTO:	CASERÍO PUENTE LA AVANZADA, ALDEA LAGUNA DE CAYU
CÓDIGO DEL ESTABLECIMIENTO:	20-06-0011-43	FECHA:	22/11/2024

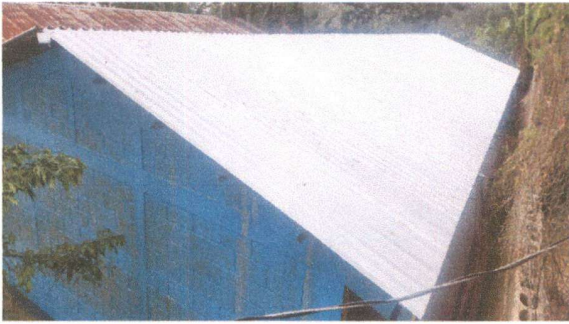
Foto1: Sustitución cubierta de lámina

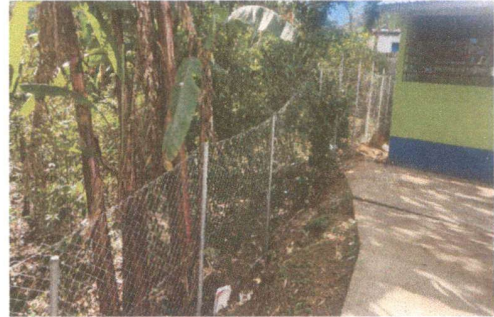
Foto 2: Instalación de malla con alambre de púas y tubo galvanizado

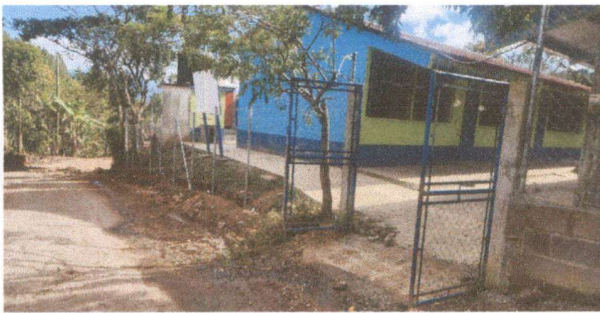
Foto 3: Sustitución de serco por tela malla con alambre de púas y tubo galvanizado

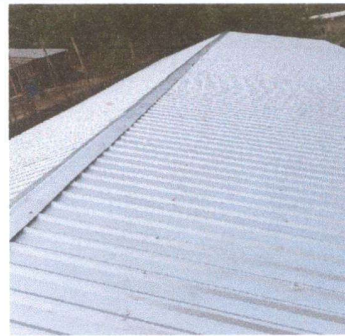
Foto 4: Sustitución cubierta de lámina

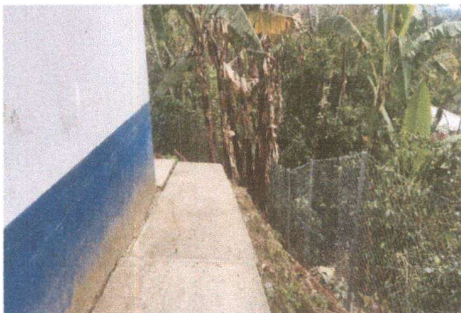
Foto 5: Sustitución de serco por tela malla con alambre de púas y tubo galvanizado

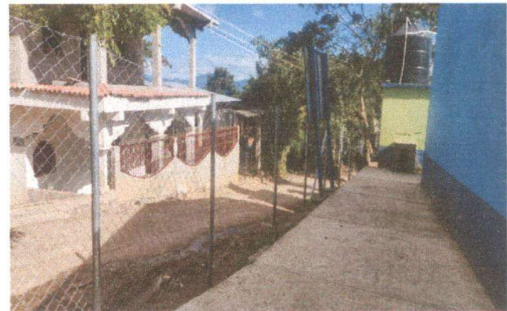
Foto 6: Sustitución de serco por tela malla con alambre de púas y tubo galvanizado
