REGISTRO FOTOGRÁFICO DE SEGUIMIENTO Y MONITOREO A INTERVENCIÓN			
DEPARTAMENTO:	Chiquimula.	MUNICIPIO:	Esquipulas.
NOMBRE DEL ESTABLECIMIENTO:	COPP anexa GORM.	DIRECCIÓN DEL ESTABLECIMIENTO:	Col. Coma Linda.
CÓDIGO DEL ESTABLECIMIENTO:	20-07-0007-42.	FECHA DE LA INSPECCIÓN:	21/08/24

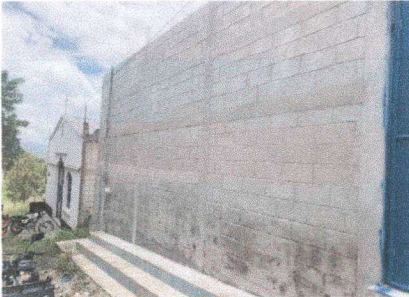
Foto 1: Mejoramiento del muro perimetral de block		Foto 2: Puertas

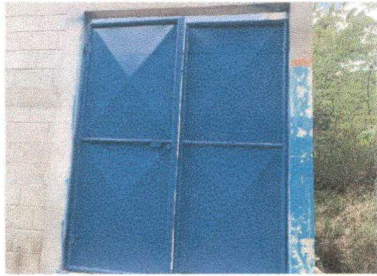
Foto 3: Ventanas		Foto 4: Porton
