SITUACIÓN DEFICIENCIAS DETERMINADAS:

DEPARTAMENTO:	Chiquimula	MUNICIPIO:	Esquipulas
NOMBRE DEL ESTABLECIMIENTO:	EORM. Caserío Montesinas, Atulapa	DIRECCIÓN DEL ESTABLECIMIENTO:	Caserío Montesinas, Aldea Atulapa
CÓDIGO DEL ESTABLECIMIENTO:	2007001643	FECHA:	19/02/2024

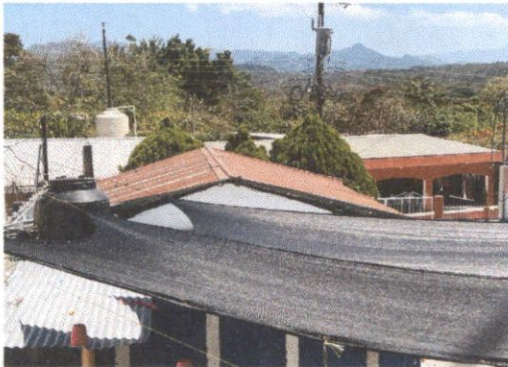
Foto 1: Sustitución de lámina por lámina troquelada

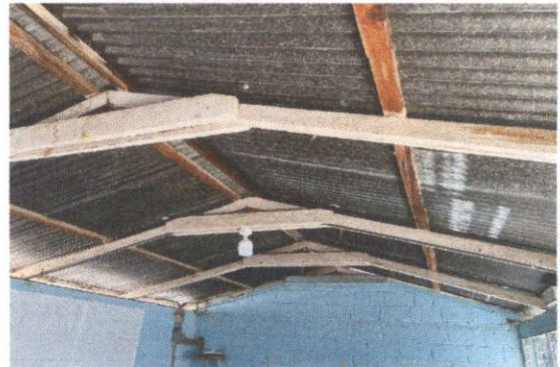
Foto 2: Sustitución de estructura de soporte de madera por metal

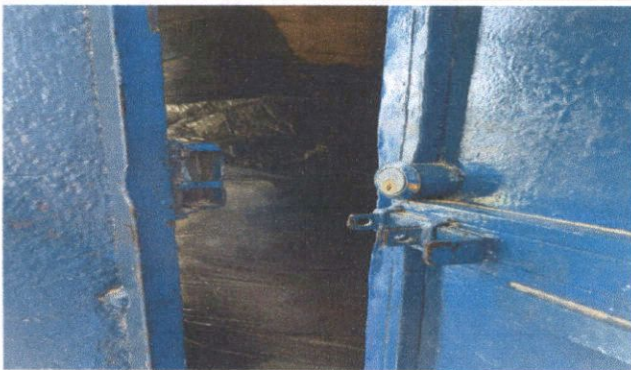
Foto 3: Mantenimiento de estructura de puertas

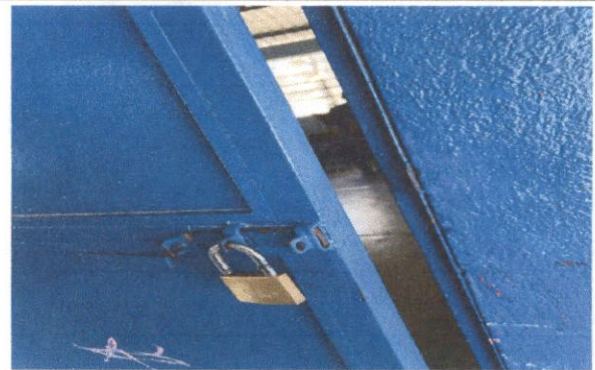
Foto 4: Sustitución de candados por chapas Yale

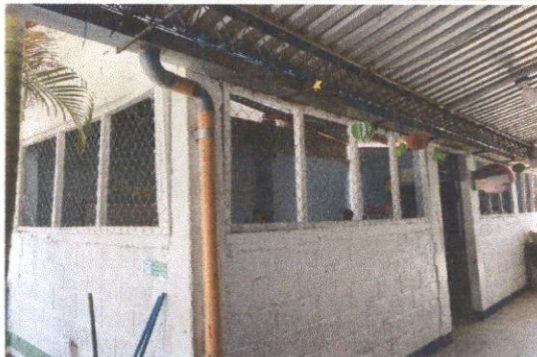
Foto 5: Sustitución de ventanas de malla por estructura de metal

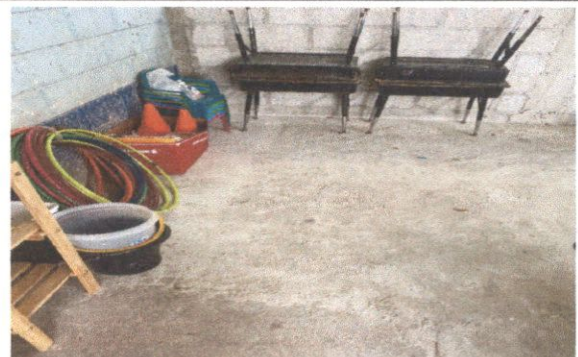
Foto 6: Sustitución de Piso de torta de concreto por piso ceramico

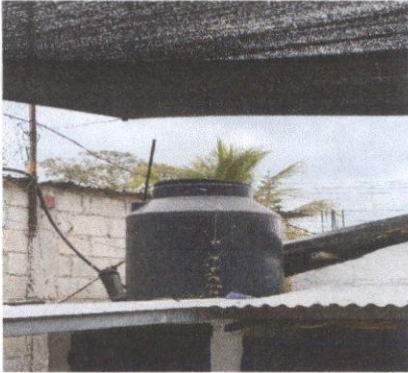
Foto 7: Sustitución de depósito de agua por tinaco
